**RADIO SONORA**  
**Oficio de Comisión**

La visita a las repetidoras es para revisar las condiciones de las mismas, así como dar mantenimiento preventivo y correctivo, según la necesidad.

#### FORMATO DE INSPECCION GENERAL EN SITIO

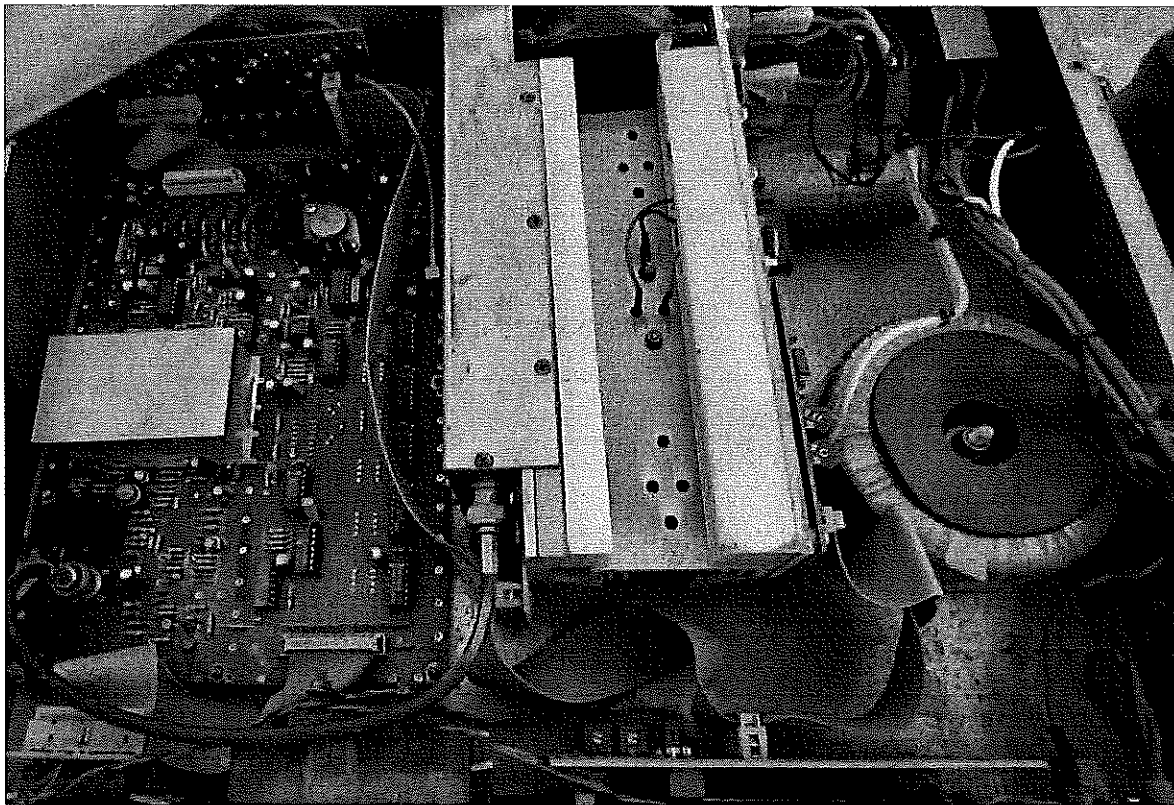
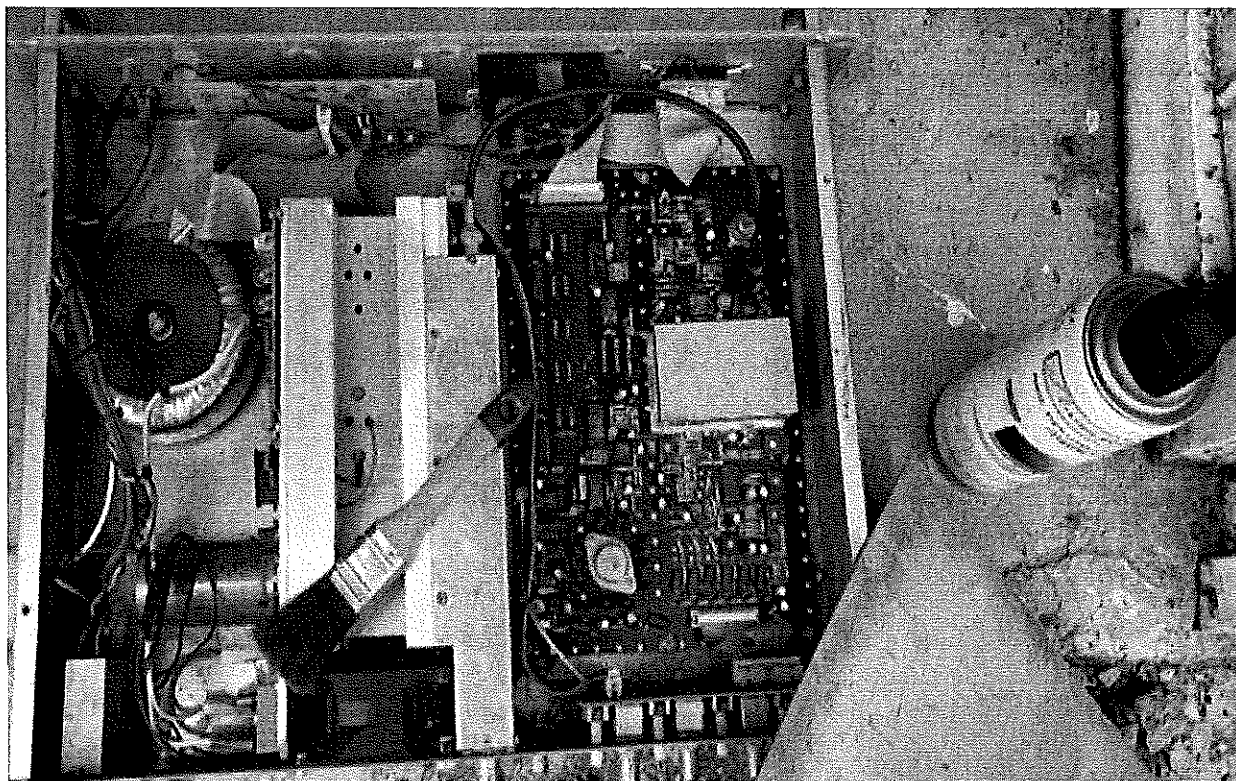
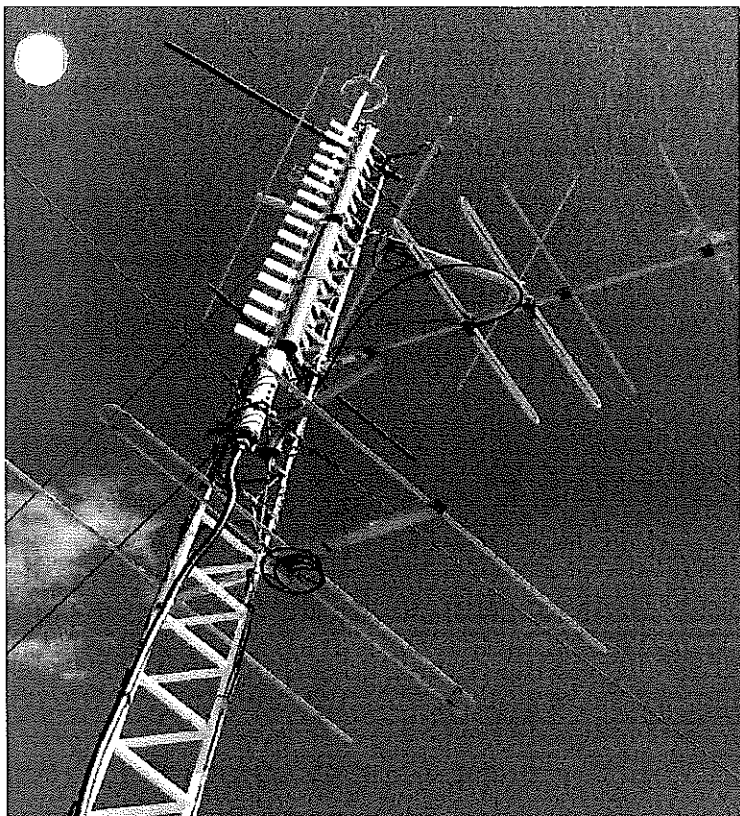
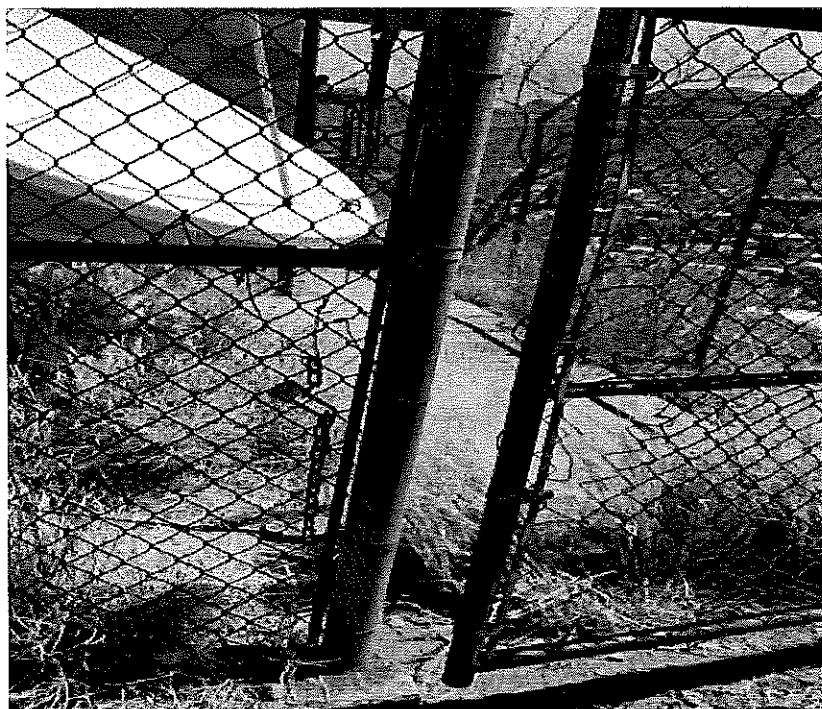
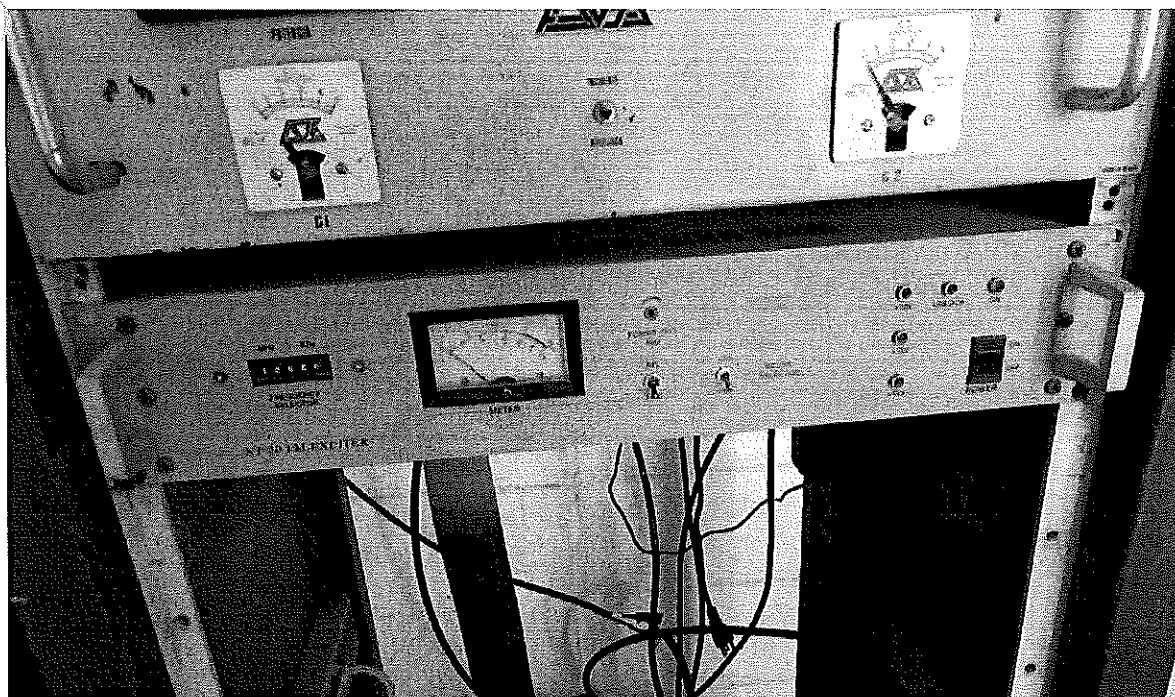
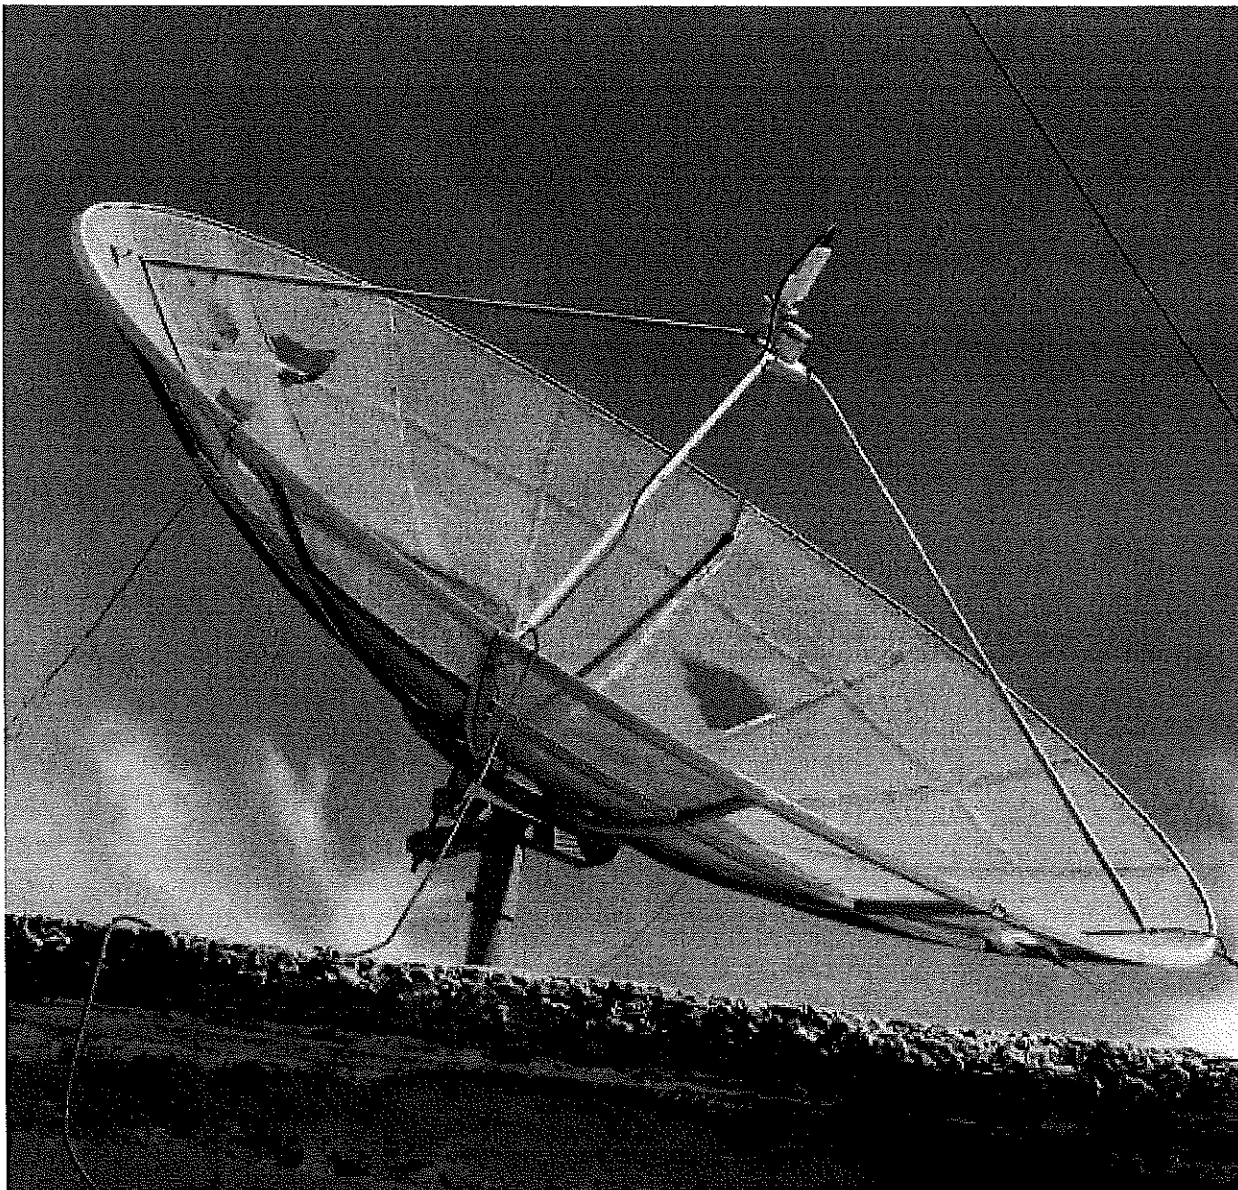
| DATOS GENERALES: Nacozari de García | | |

El equipo se encontró apagado debido a que el medidor de CFE se alarma y corta suministro de energía con cualquier consumo, se emite reporte a CFE, número de folio para seguimiento: B3302588486

Aire acondicionado funcionando de manera regular, requiere mantenimiento.

Torre se encuentra en buen estado.

No se pudieron realizar mediciones de potencia y reflejo debido a que cuando el equipo prende se corta la electricidad por lo cual no fue posible tomar datos.

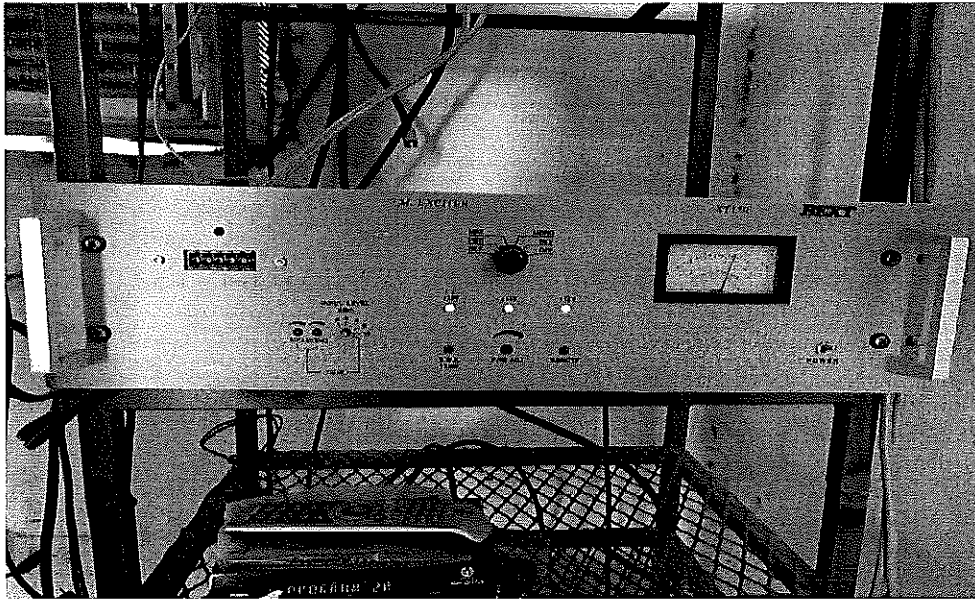
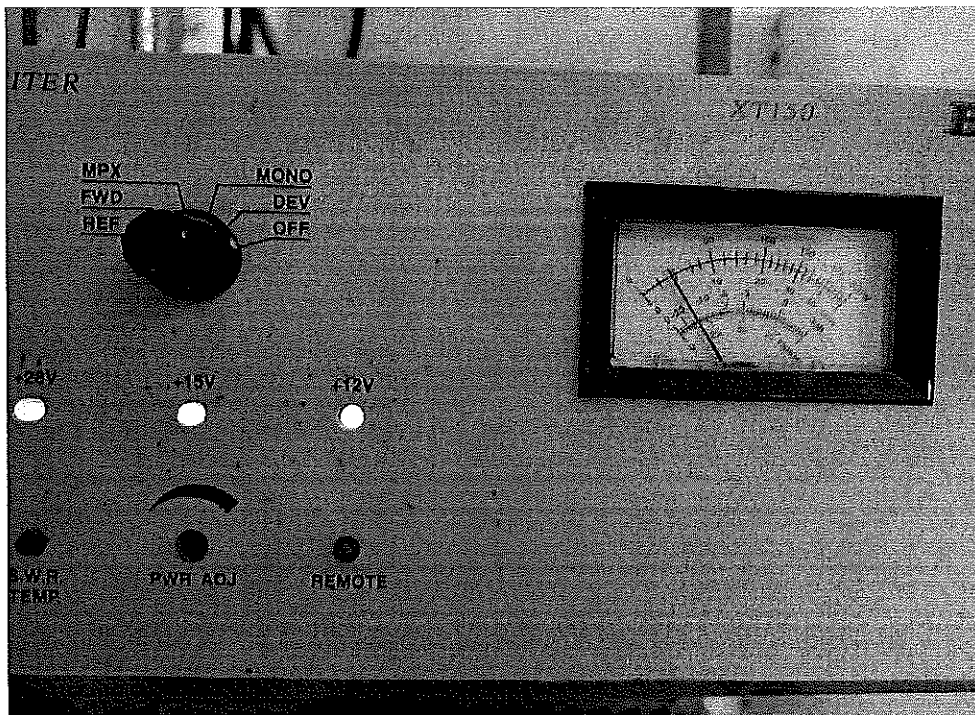
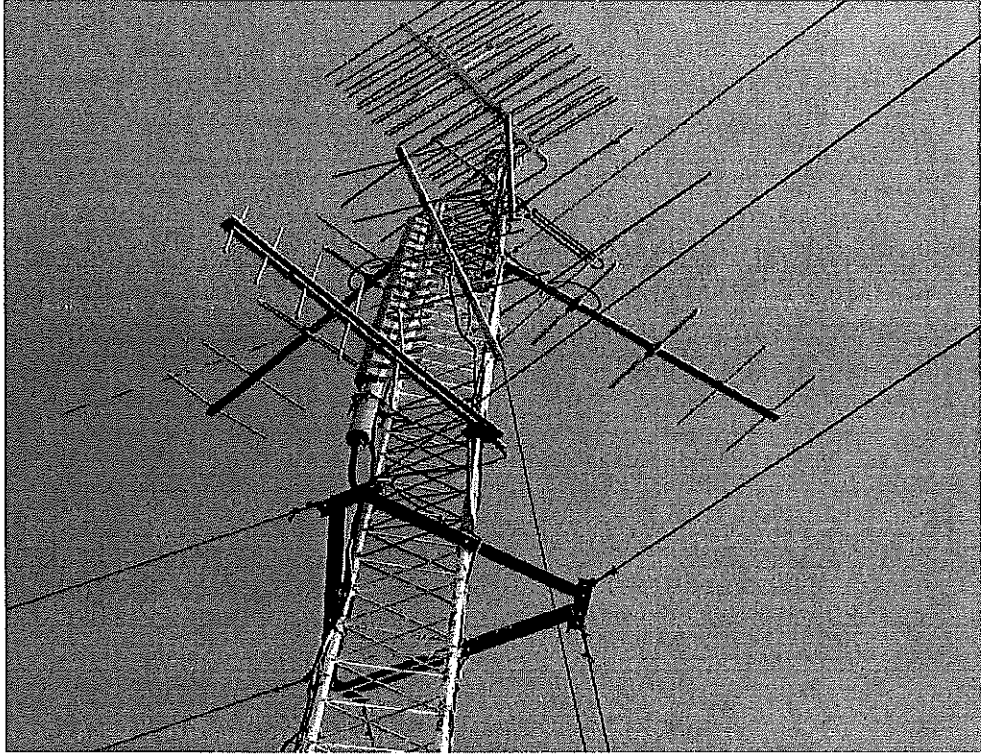
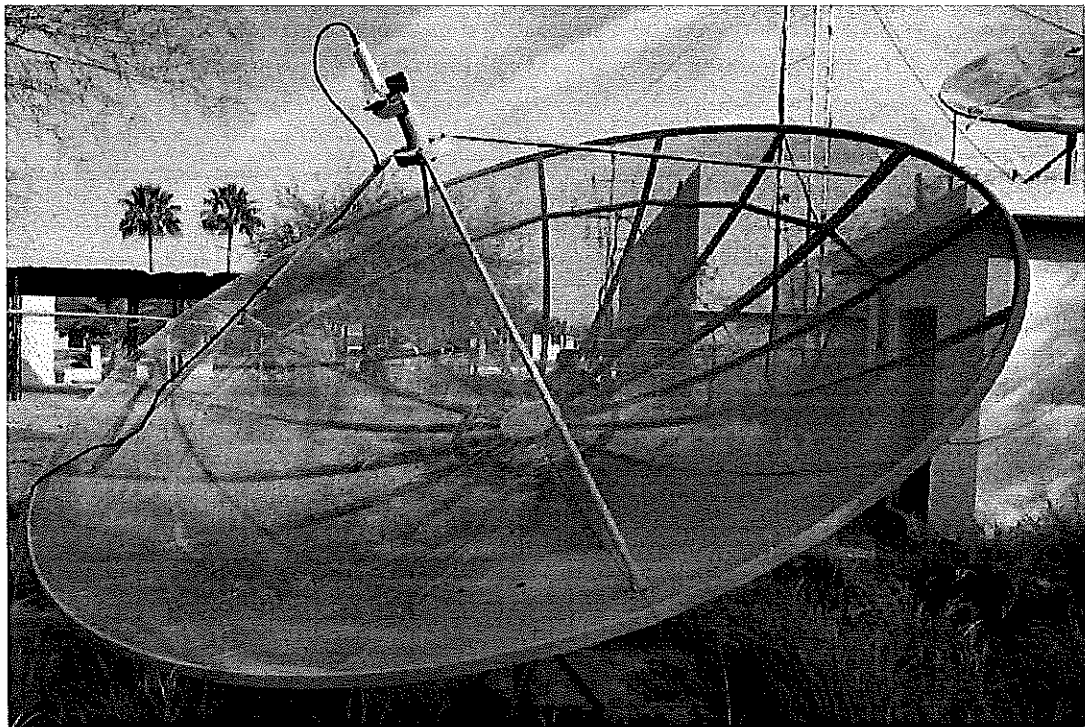
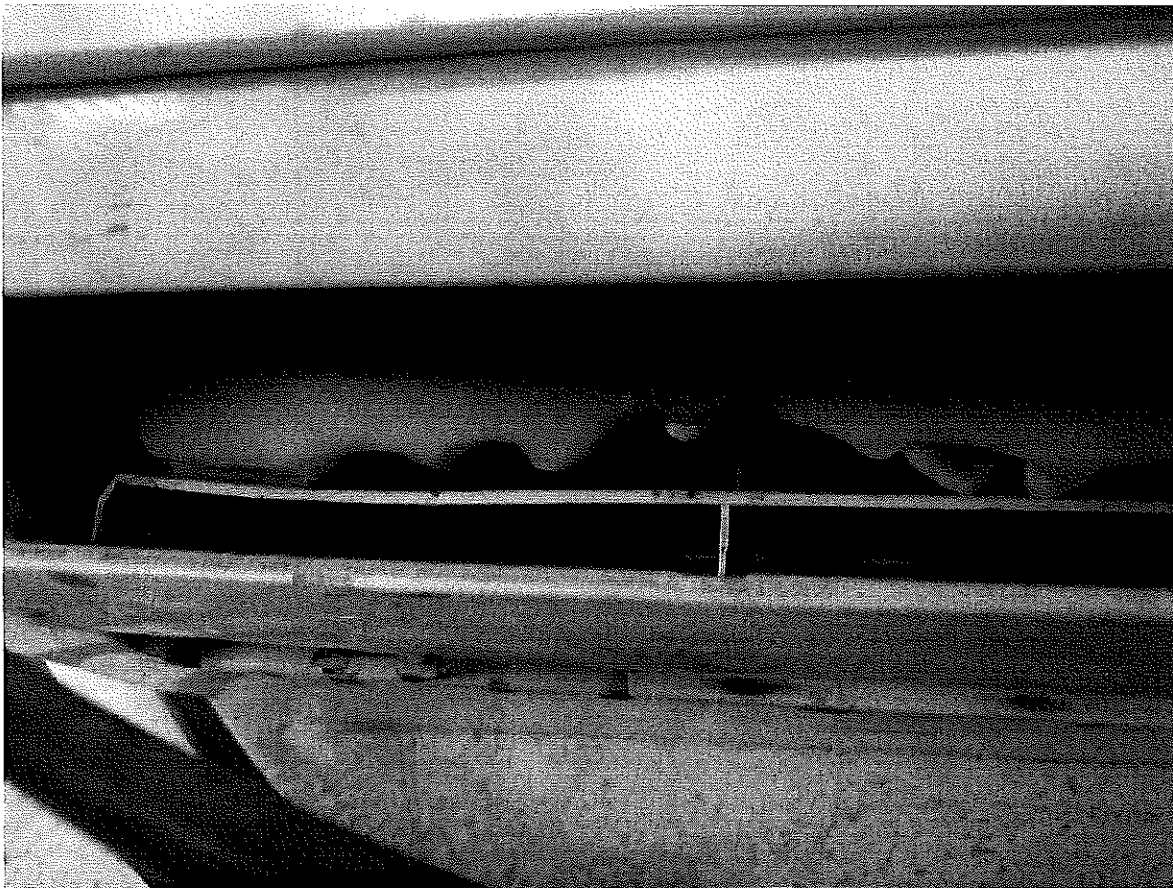
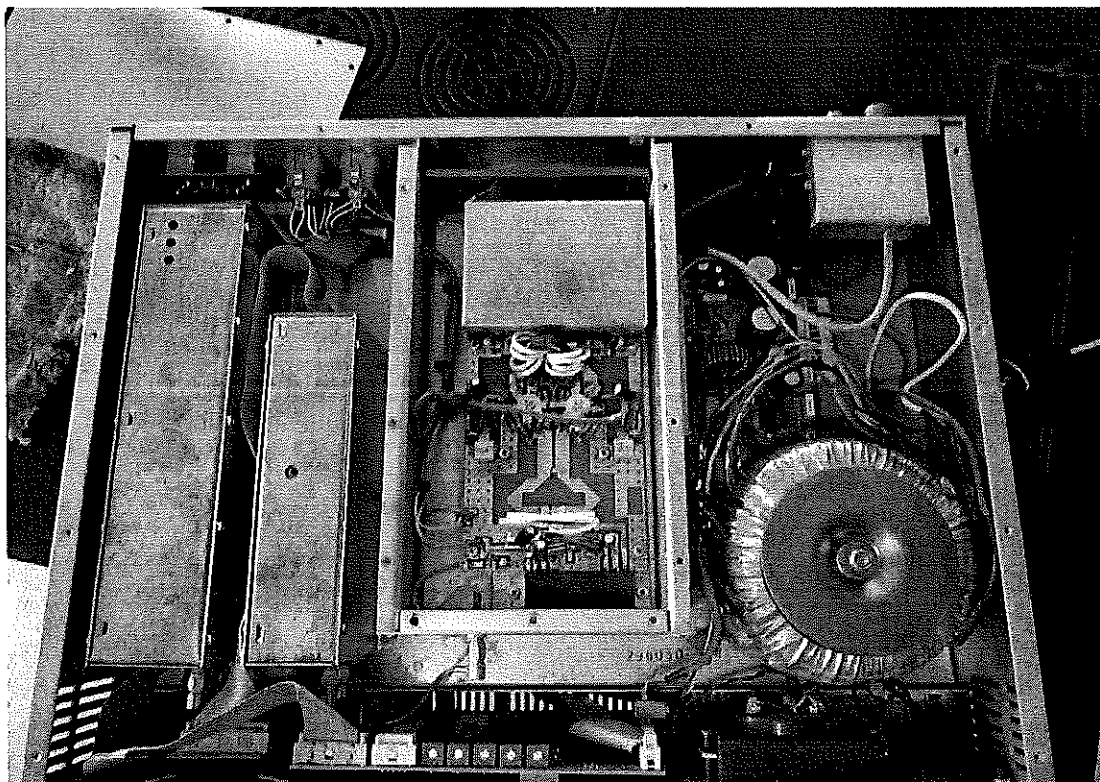
##### DATOS GENERALES: URES

Equipos funcionando óptimamente señal al aire el cuarto estaba caliente por falta de aire.

Aire acondicionado necesita servicio se congelo panal y no tira aire helado.

Torre se encuentra en buenas condiciones, así como los tensores.

Antena parabólica se encuentra en buenas condiciones.

Se retiro maleza de la parabólica

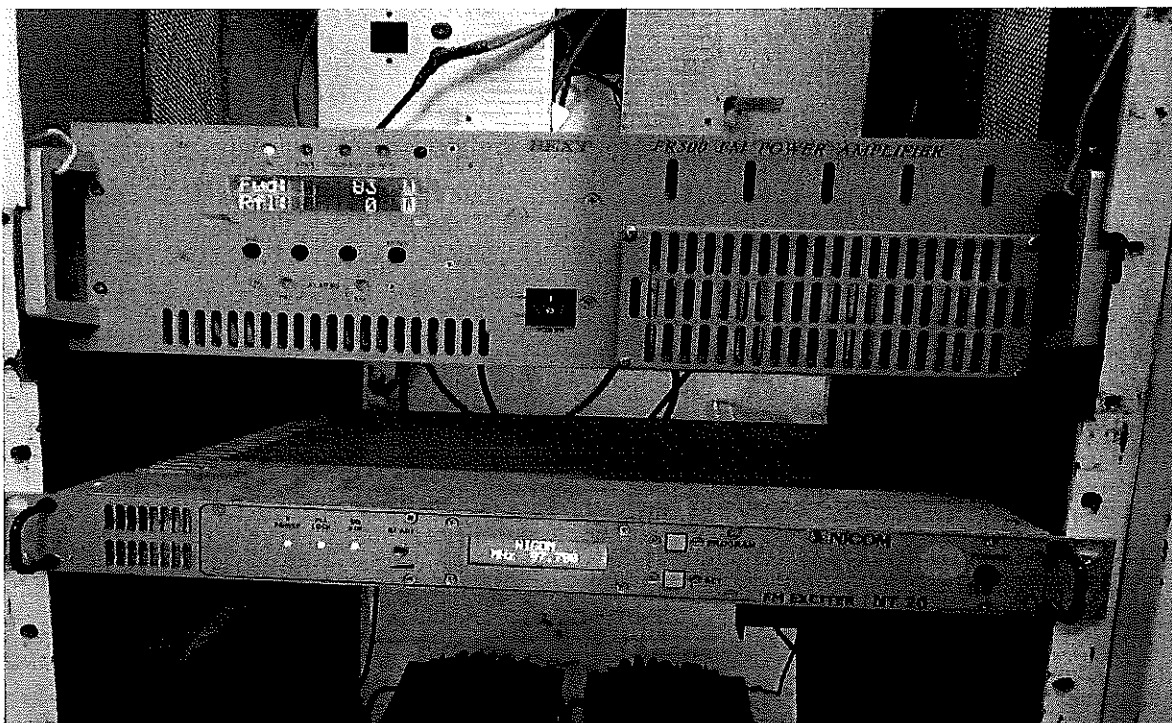
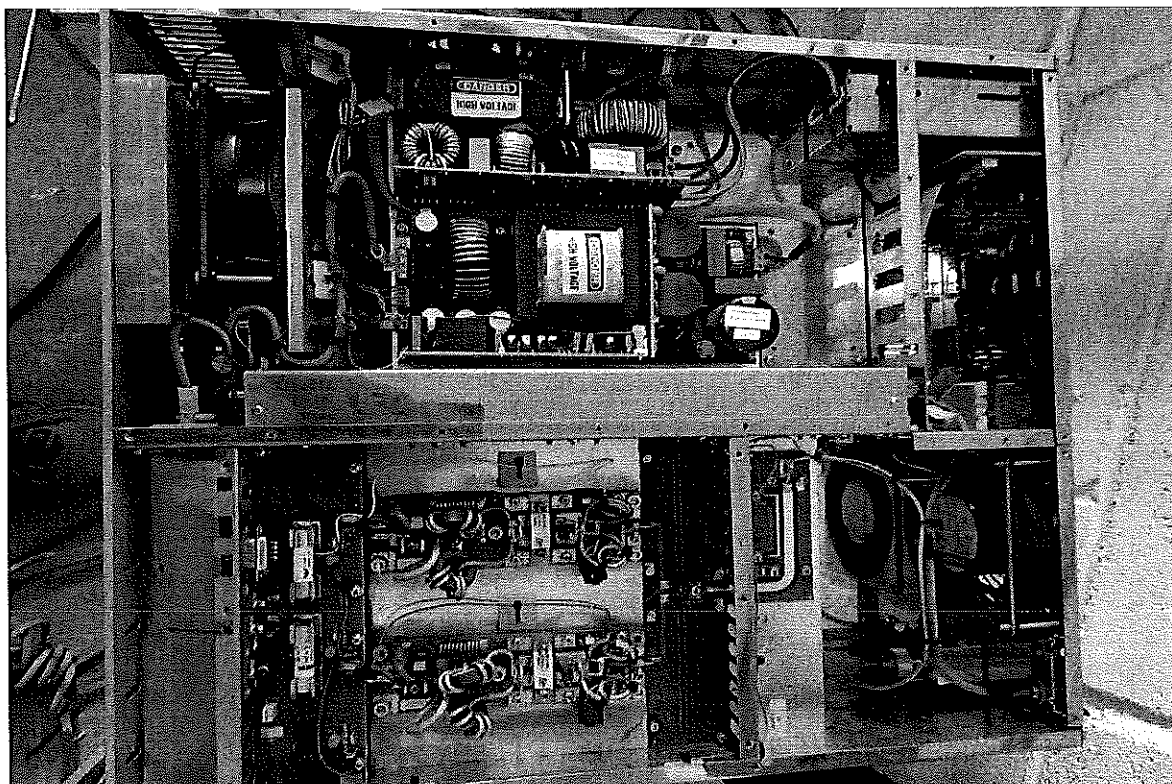
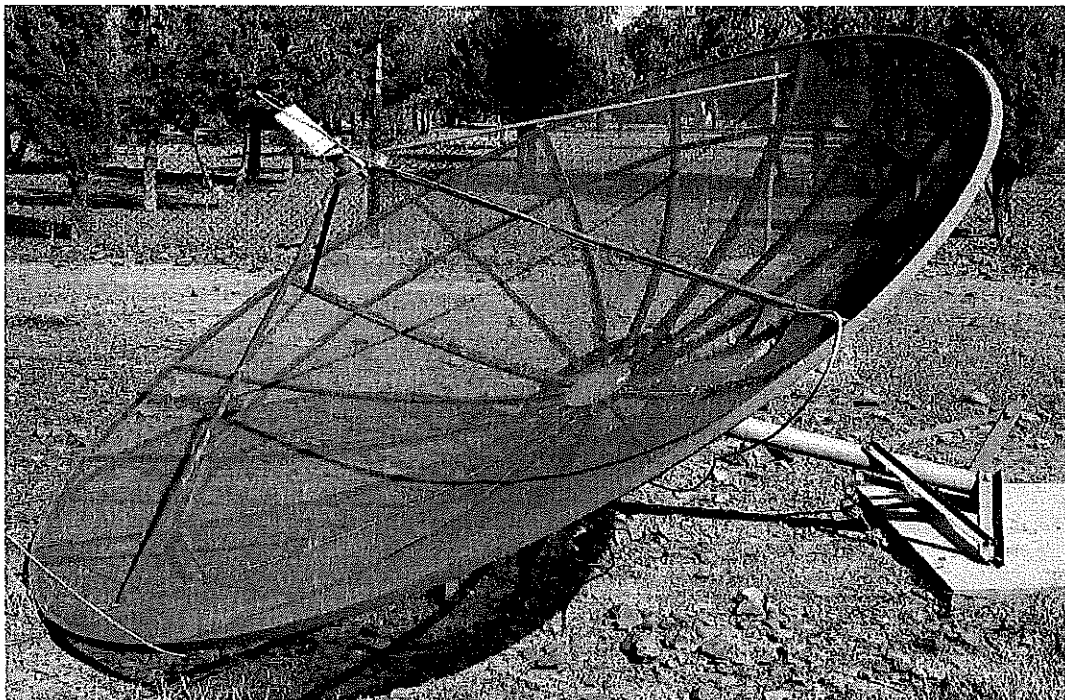
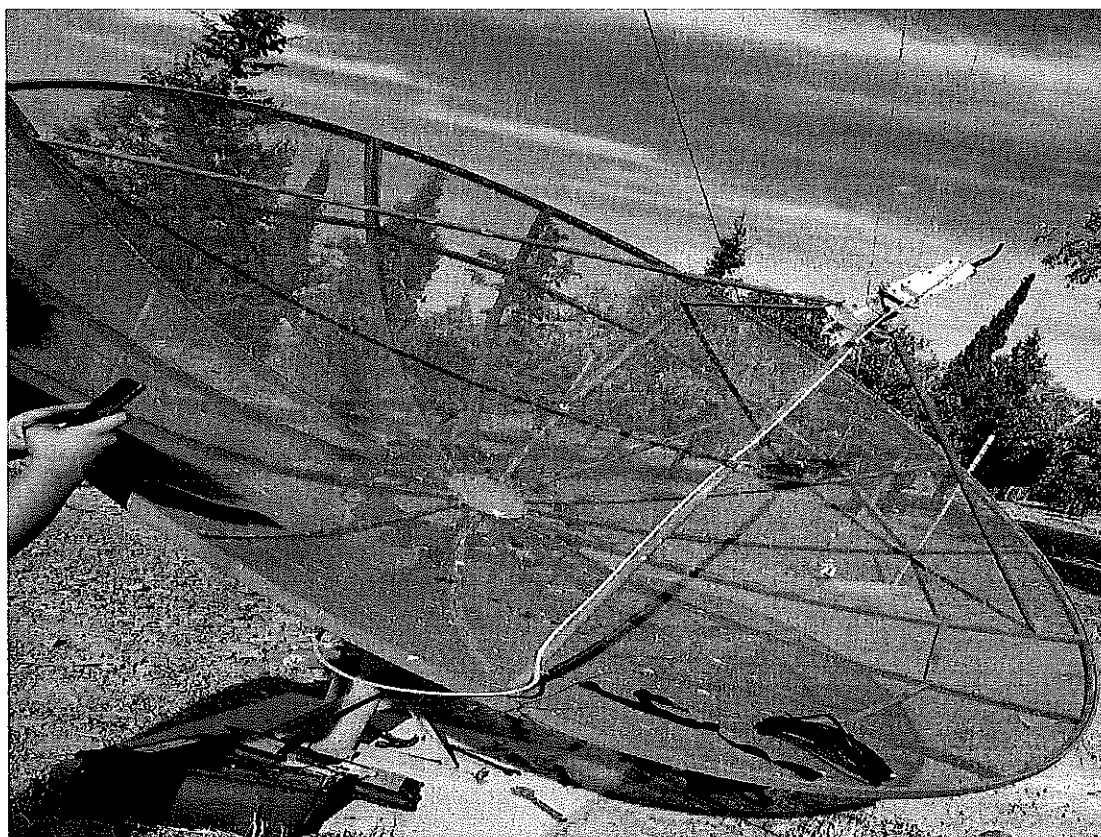
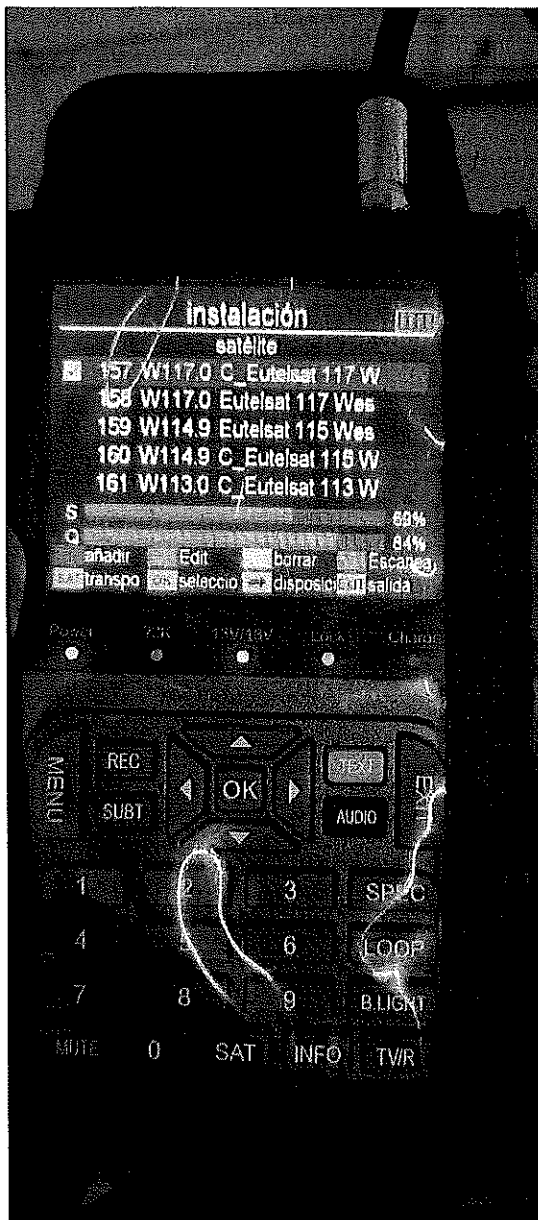
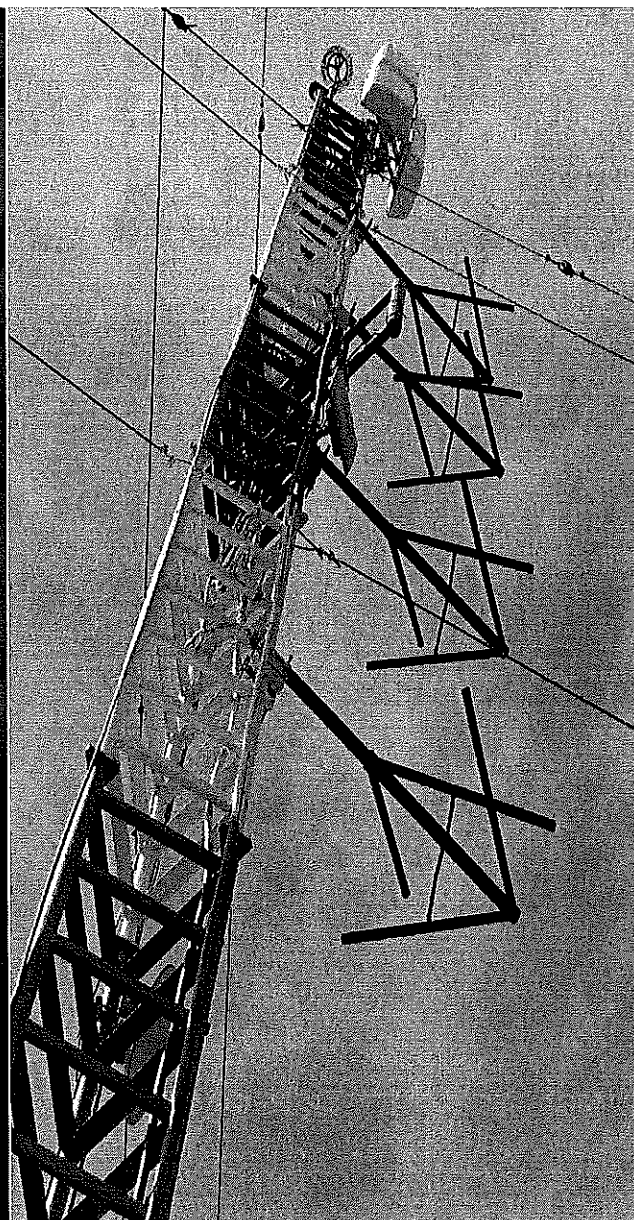
| DATOS GENERALES: CANANEA | | |

Se encontraron los equipos prendidos, pero sin señal Satelital.

Al inspeccionar nos percatamos que la parabólica estaba caída por muy mala instalación.

Se puso la parabólica en su lugar se le colocaron dos tensores, un taquete de media y se direcciono.

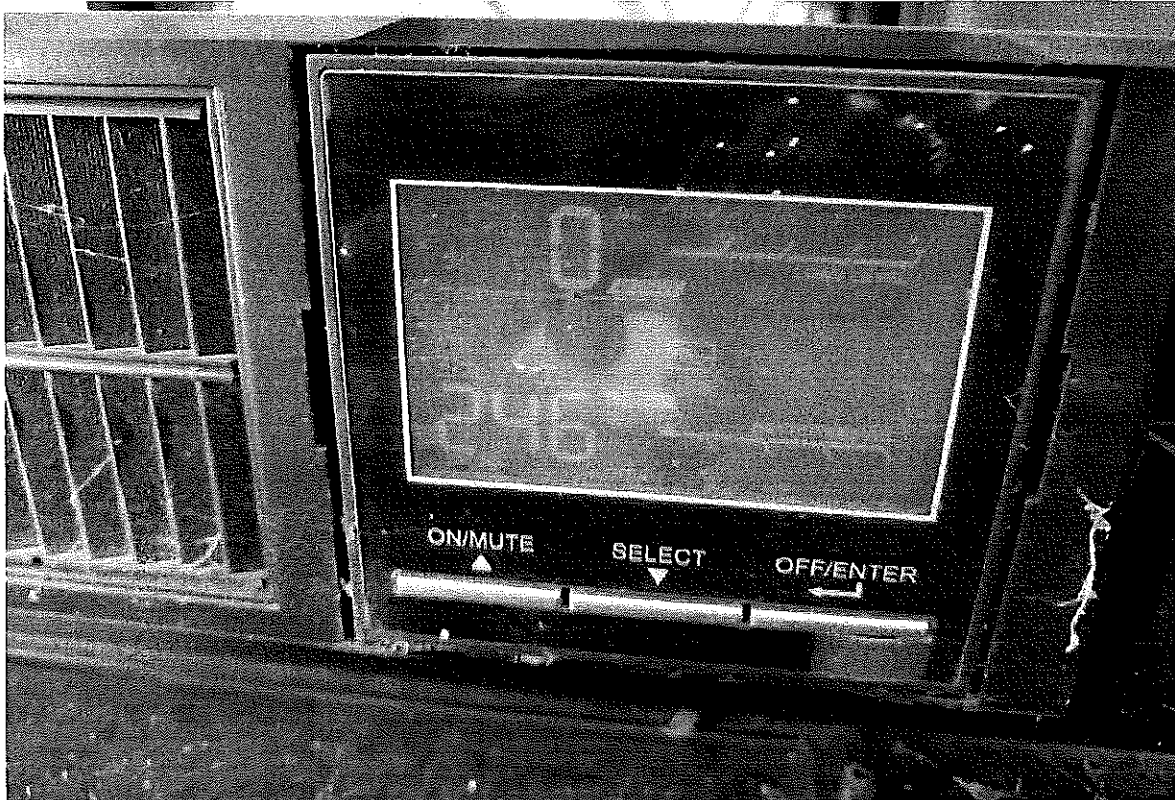
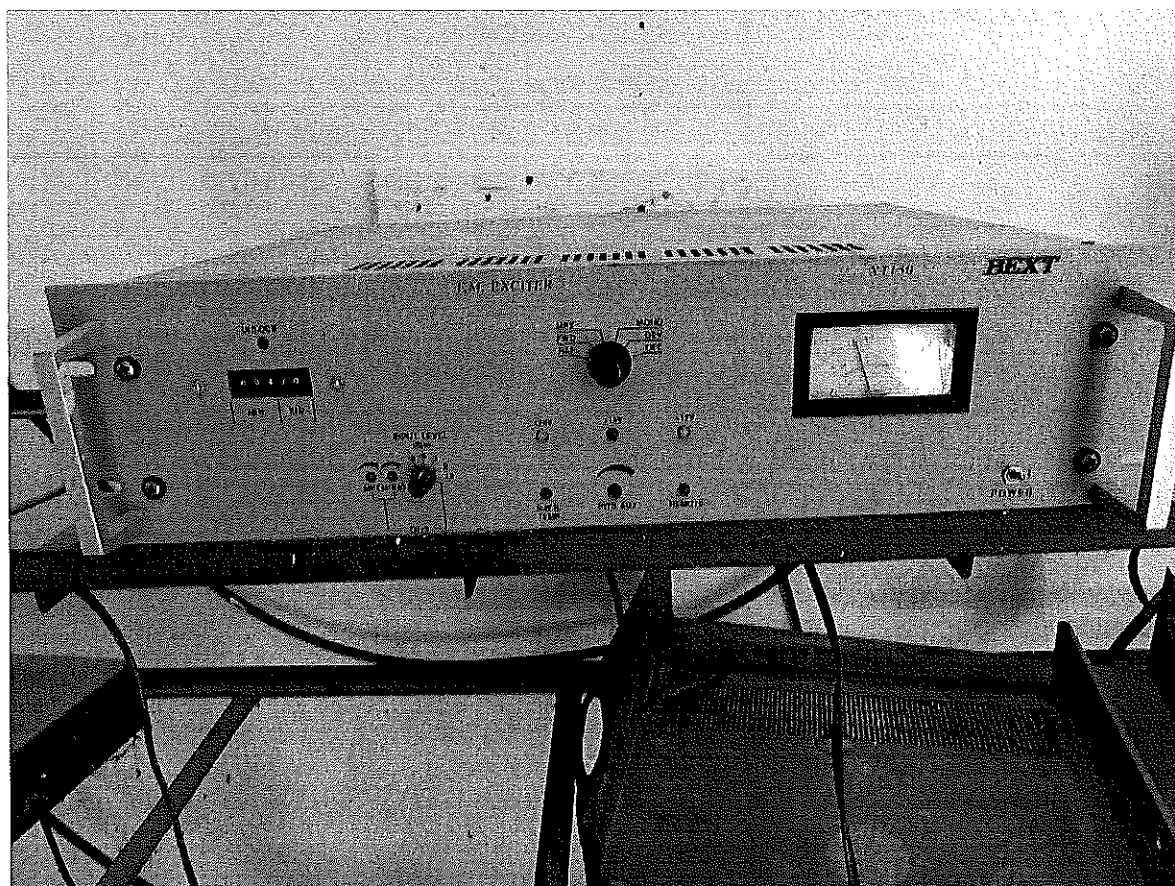
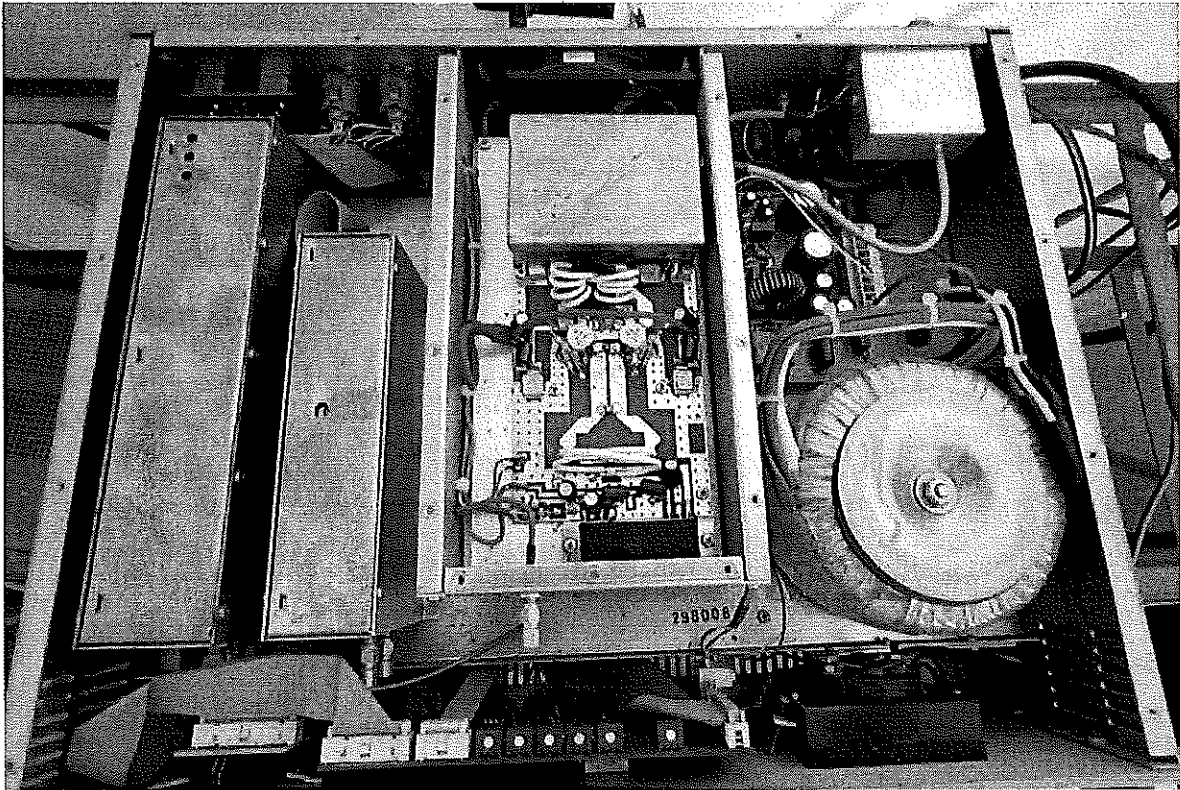
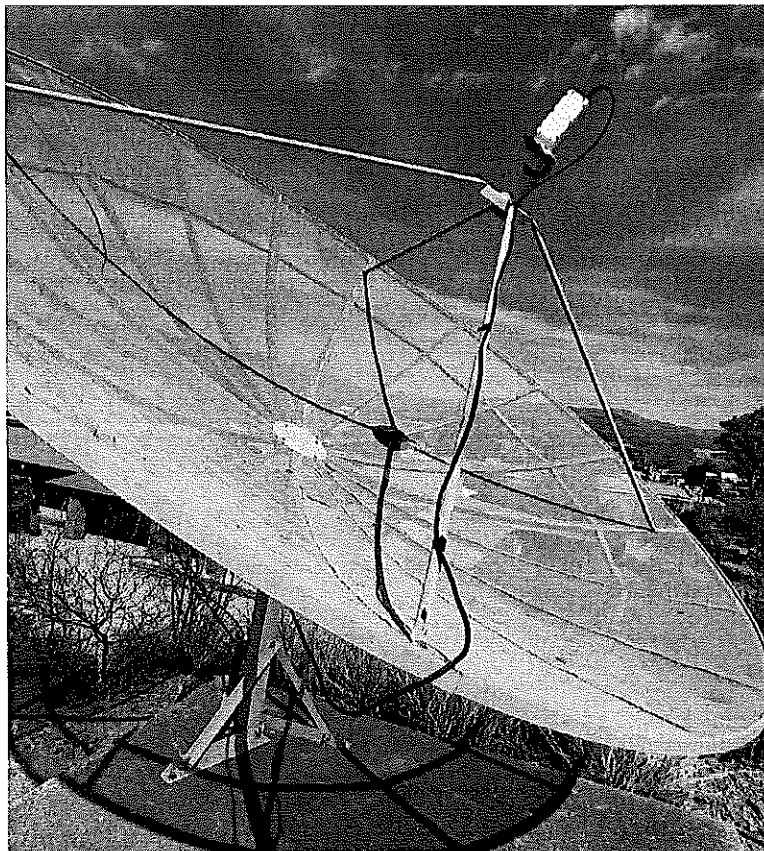
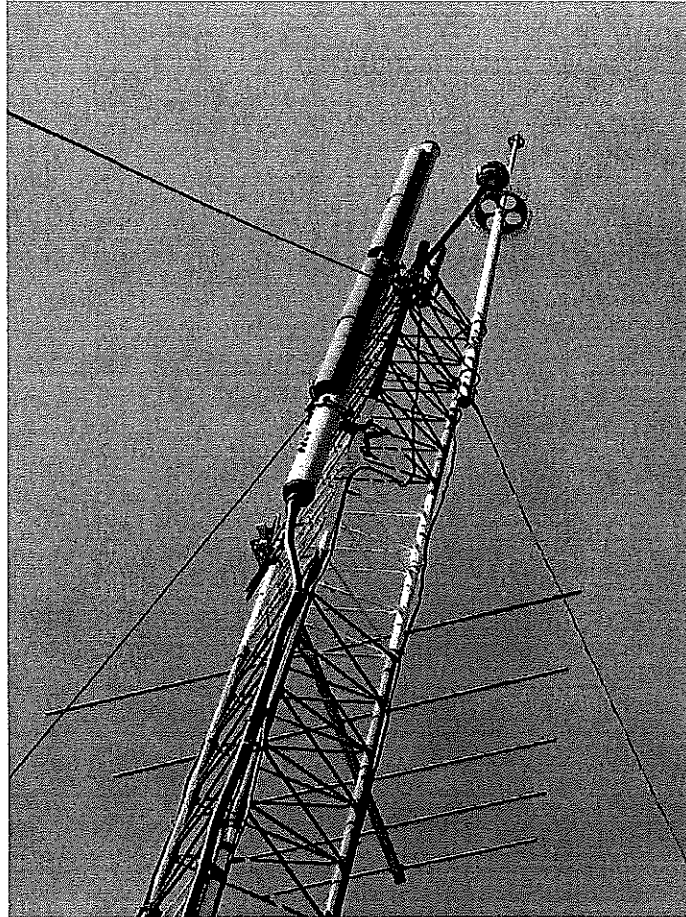
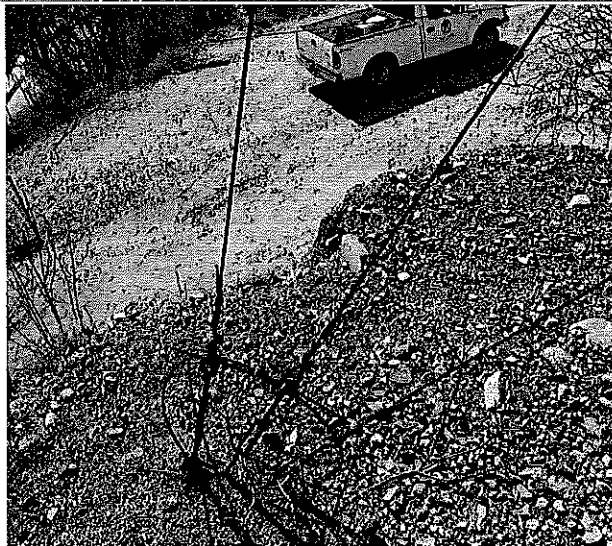
##### DATOS GENERALES: MOCTEZUMA

El equipo se encontró prendido, pero sin transmitir debido a que le llegaba la señal por falta en el UPS de TELEMEX ya que tenemos la señal enlazada en un equipo de TELEMEX.

Se diagnostico la falla del UPS de TELEMEX donde las baterías ya no sirven se logro prender los equipos de ellos para poder recibir la señal a decodificador quedando al aire.
