**RADIO SONORA**  
**Oficio de Comisión**

La visita a las repetidoras es para revisar las condiciones de las mismas, así como dar mantenimiento preventivo y correctivo, según la necesidad.

#### FORMATO DE INSPECCION GENERAL EN SITIO

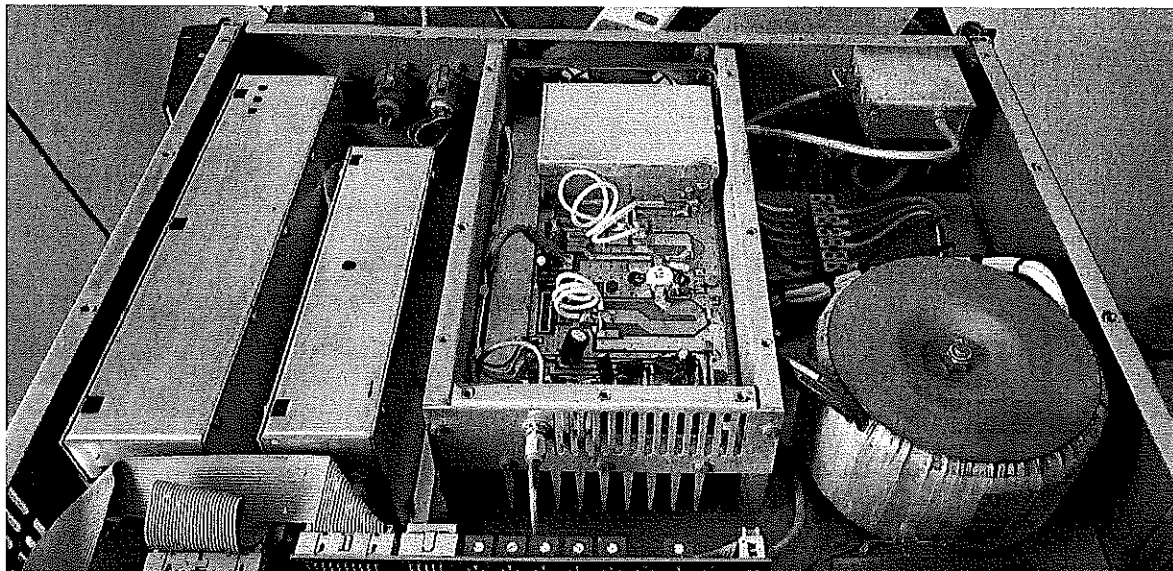
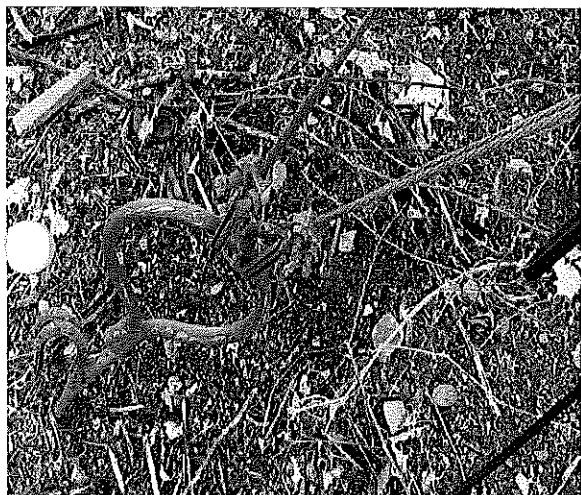
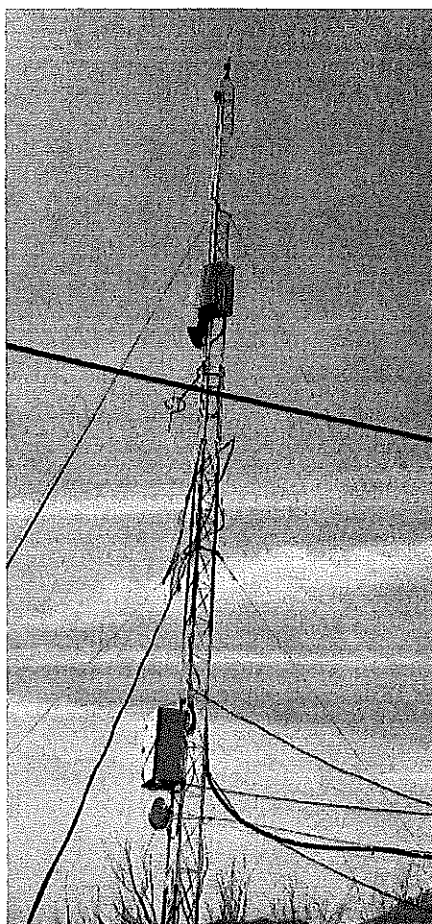
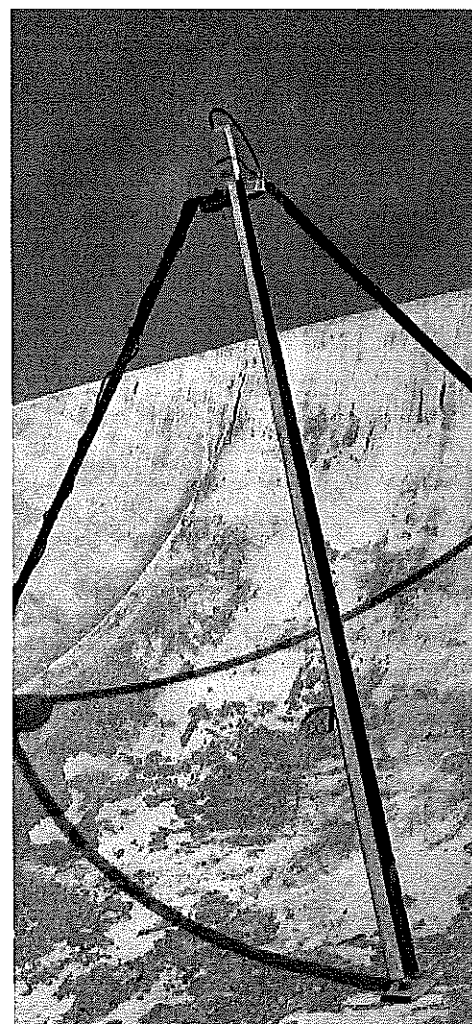
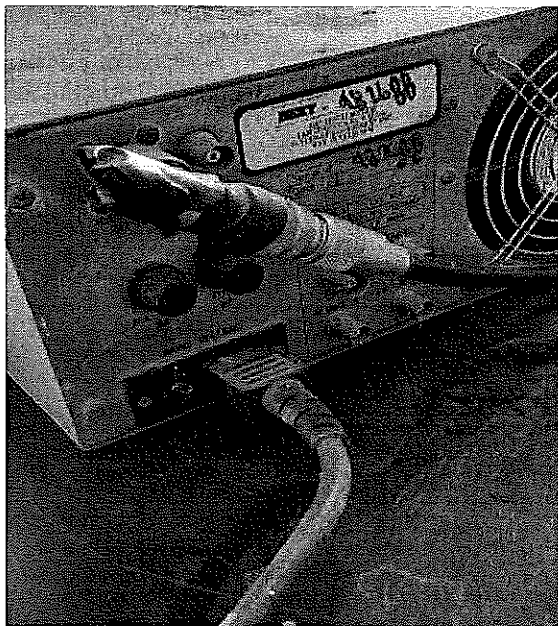
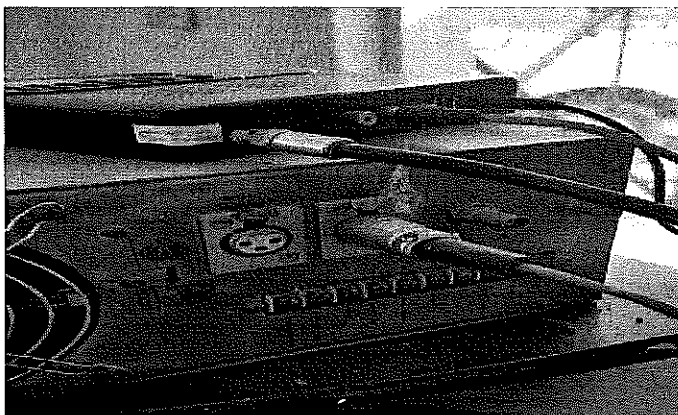
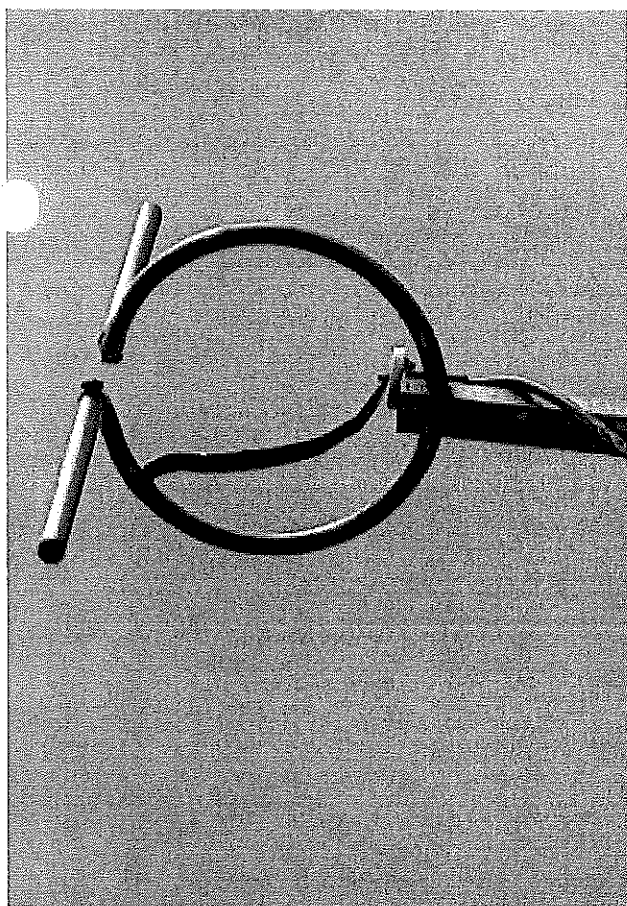
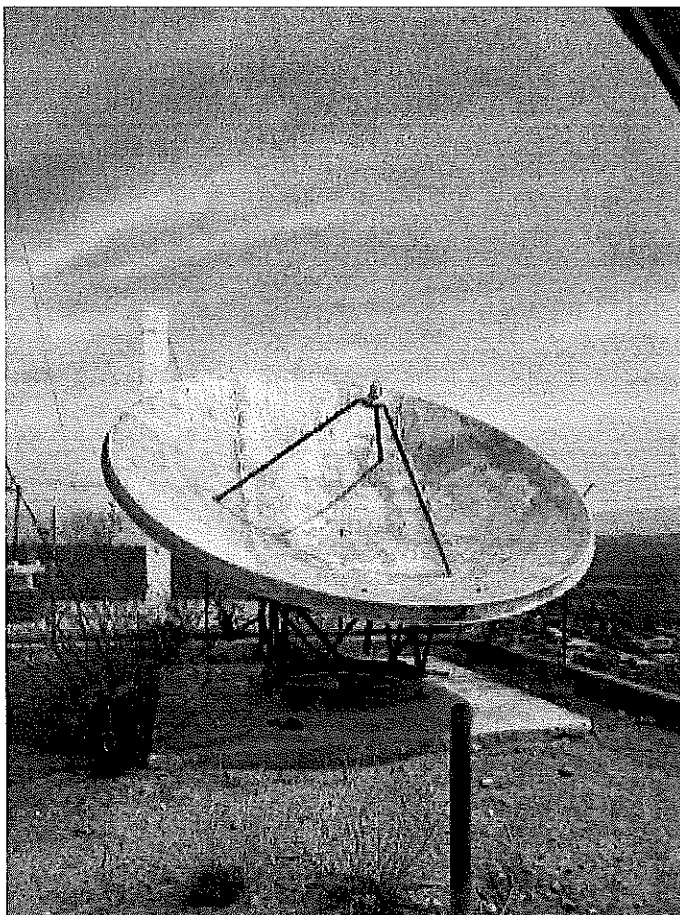
DATOS GENERALES LOCALIDAD: SAN FELIPE DE JESUS

El equipo se encontró apagado debido a que los térmicos se encontraban abajo por lo cual no había suministro de electricidad al sitio, la ubicación de los térmicos esta abajo del sitio,

El transmisor se alarma y empieza a presentar reflejo, se hará el reemplazo del cable con conectores a la próxima visita
