**RADIO SONORA**  
**Oficio de Comisión**

La visita a las repetidoras es para revisar las condiciones de las mismas, así como dar mantenimiento preventivo y correctivo, según la necesidad.

## RADIO SONORA

#### FORMATO DE INSPECCION GENERAL EN SITIO

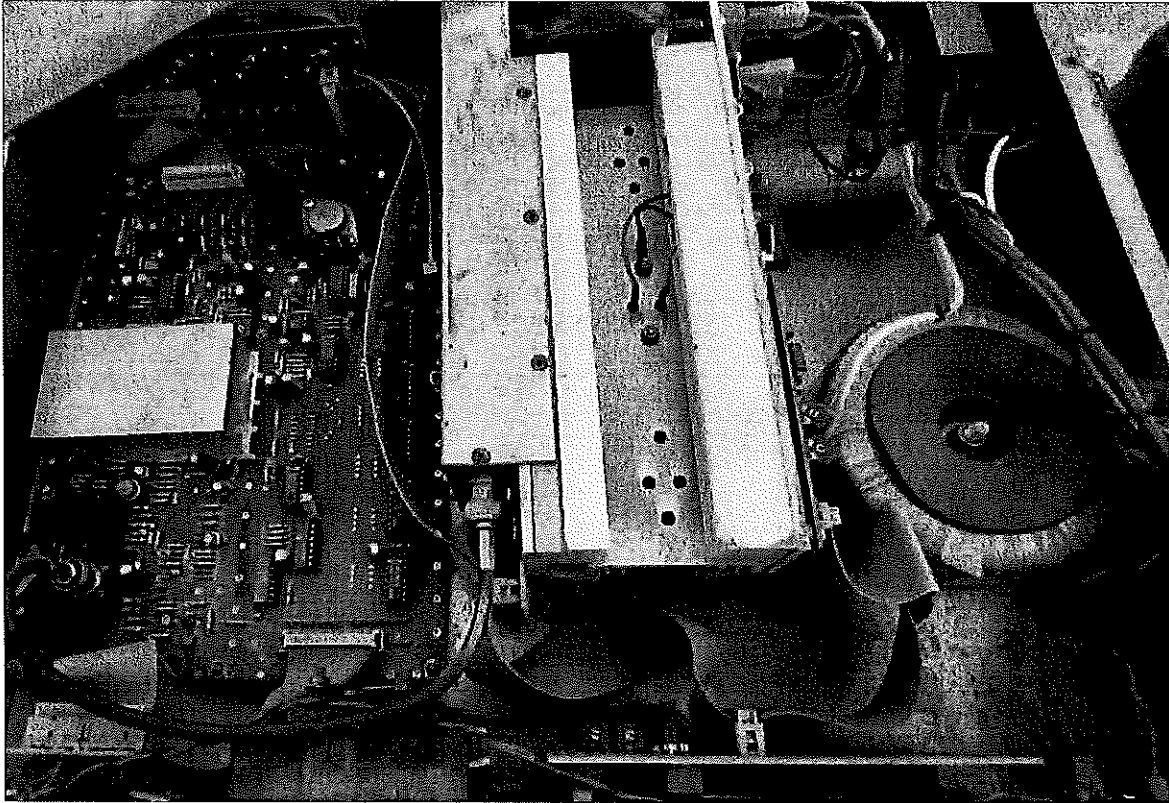
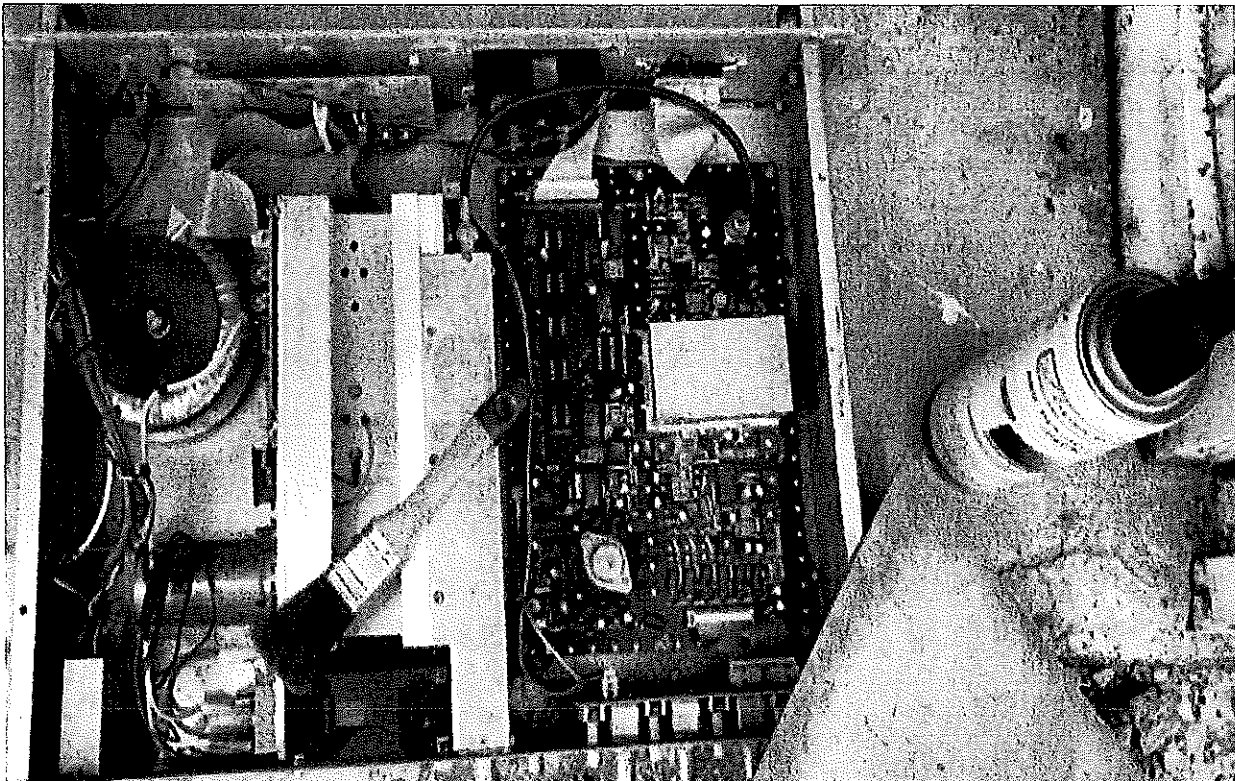
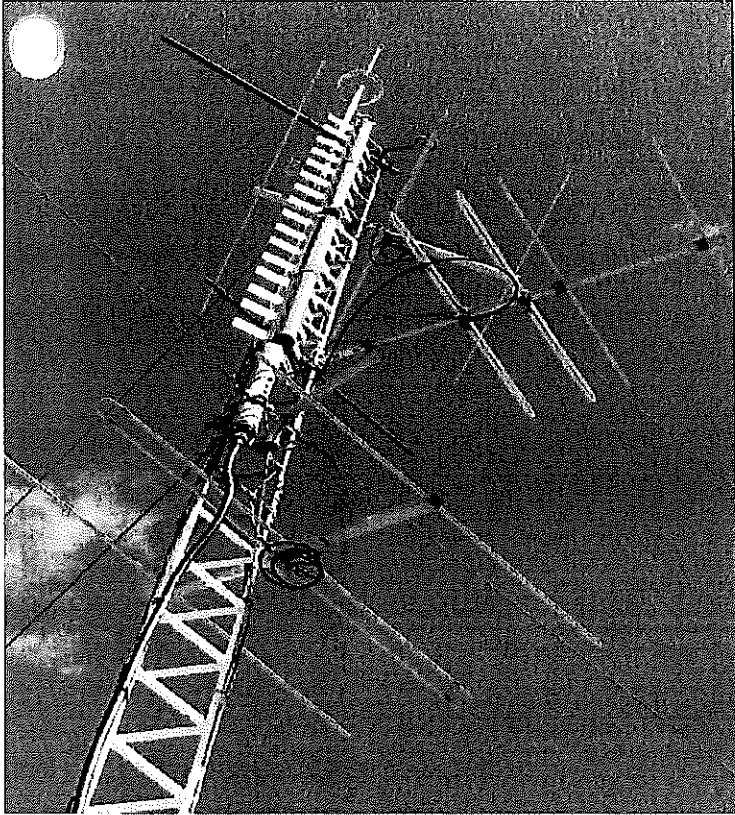
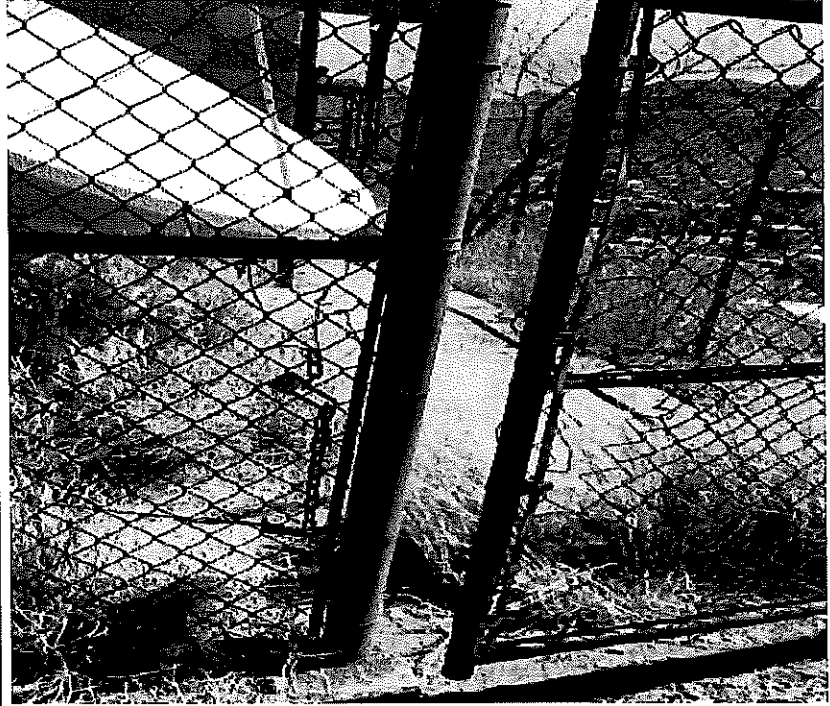
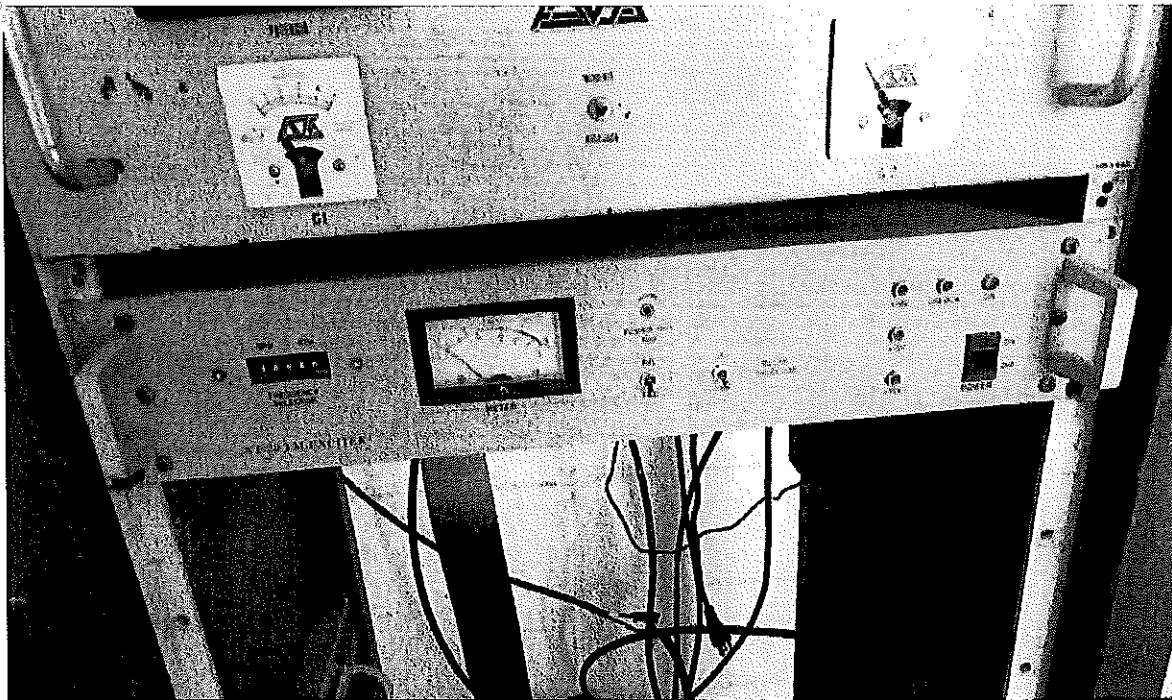
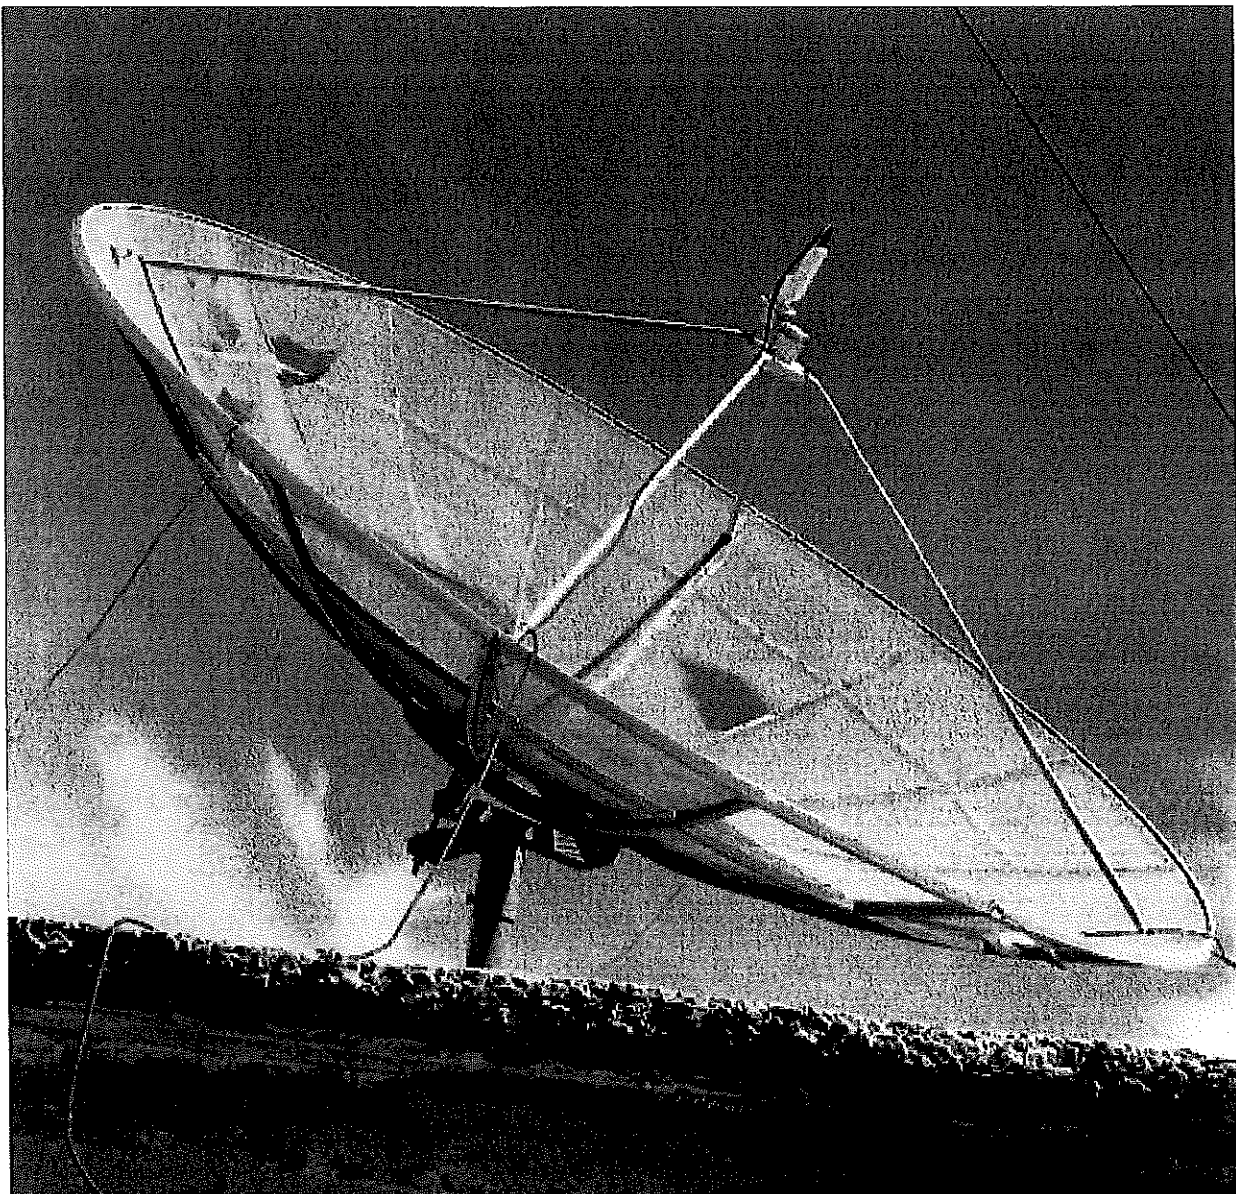
**DATOS GENERALES:** Nacozari de García

El equipo se encontró apagado debido a que el medidor de CFE se alarma y corta suministro de energía con cualquier consumo, se emite reporte a CFE, número de folio para seguimiento: B3302588486

Aire acondicionado funcionando de manera regular, requiere mantenimiento.

Torre se encuentra en buen estado.

No se pudieron realizar mediciones de potencia y reflejo debido a que cuando el equipo prende se corta la electricidad por lo cual no fue posible tomar datos.

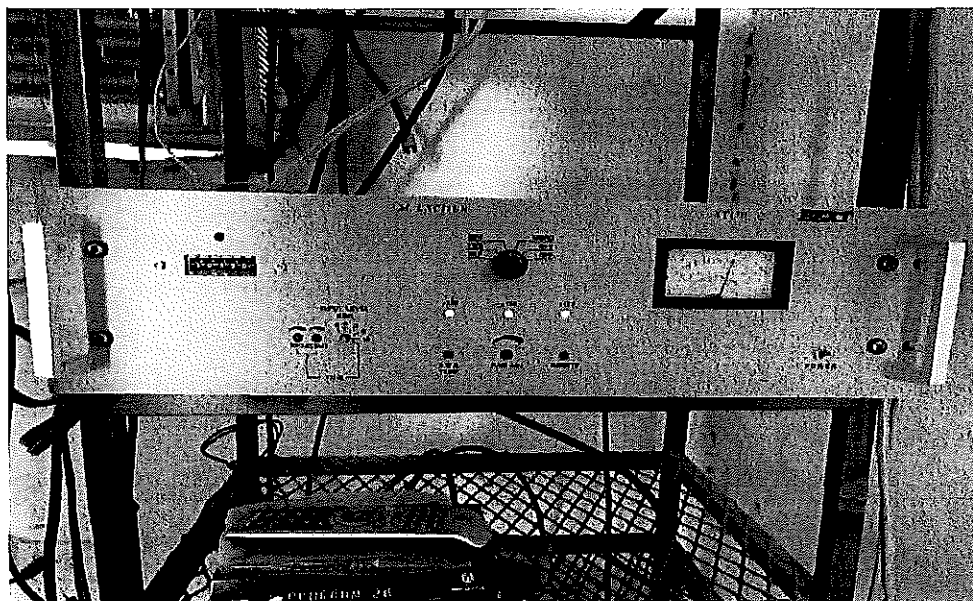
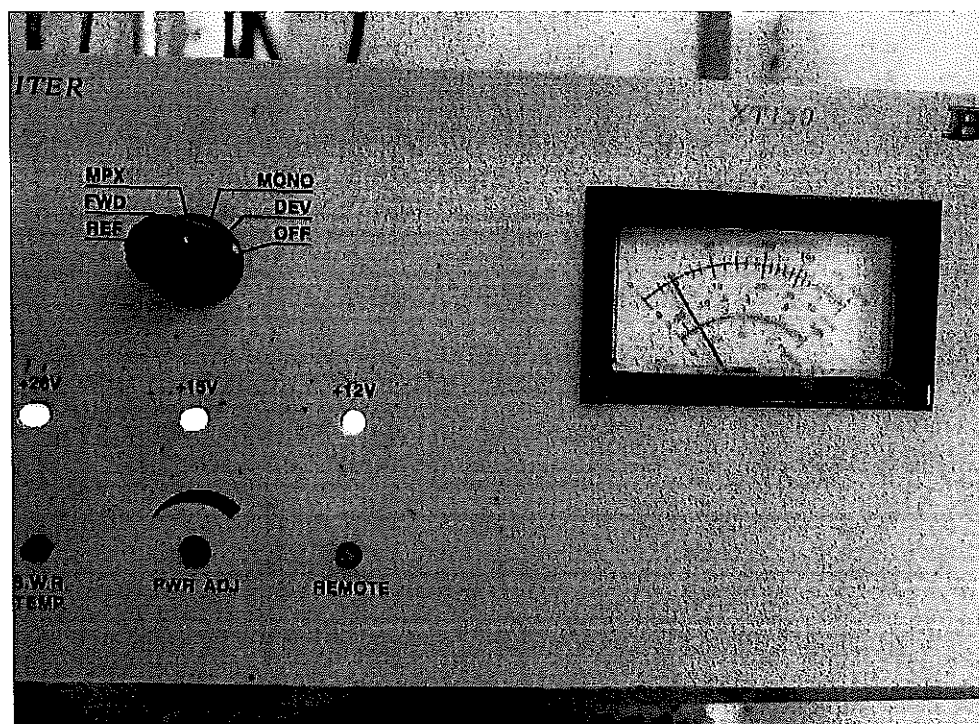
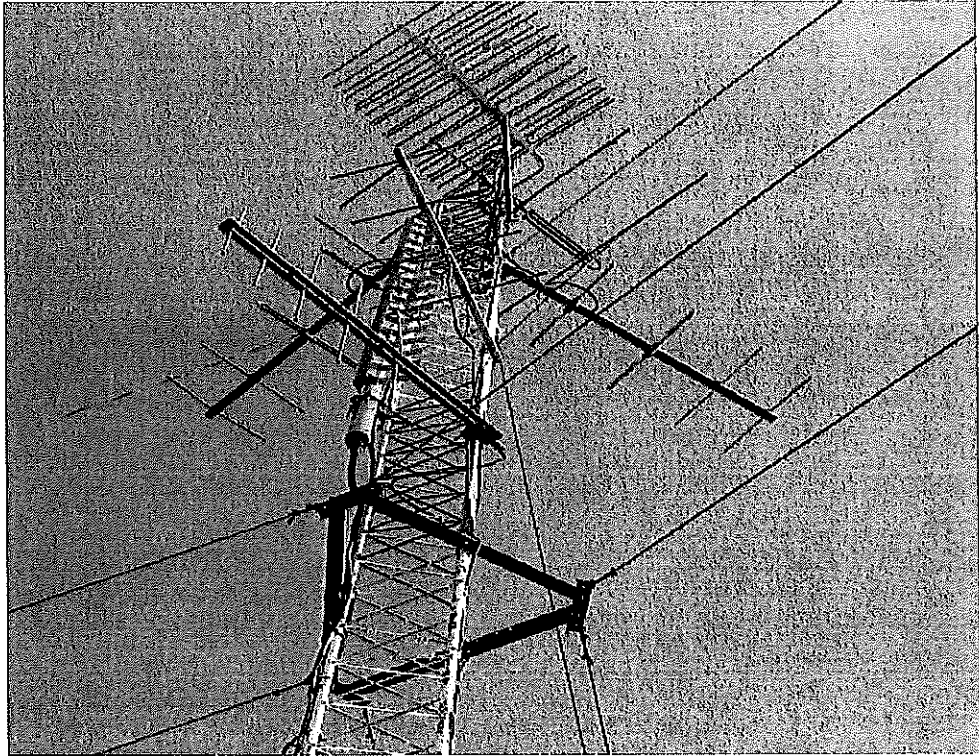
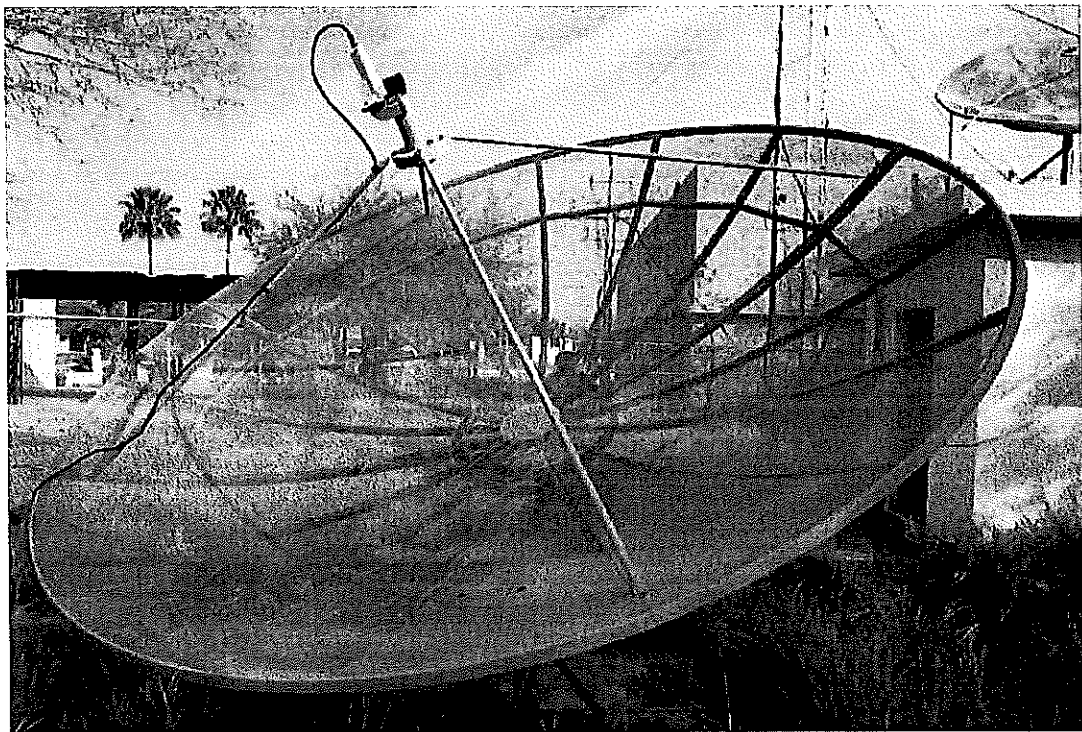
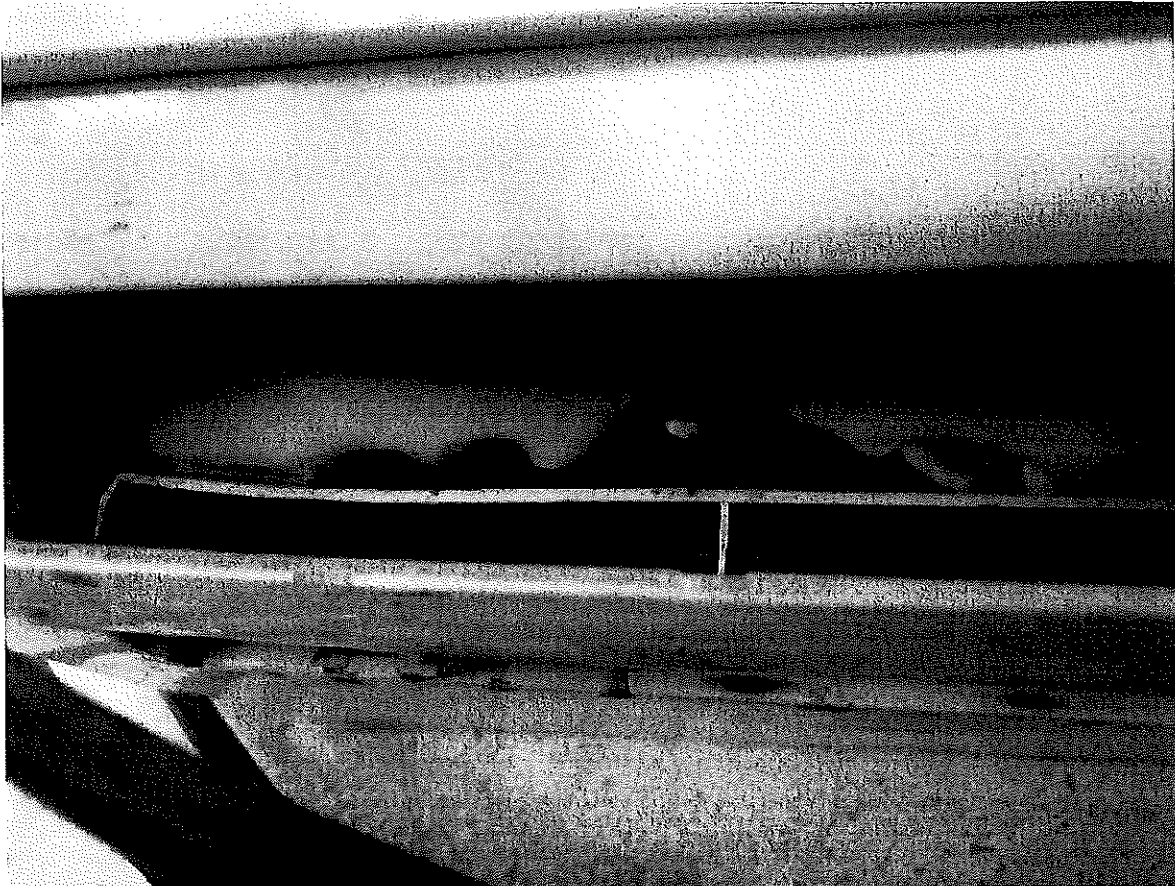
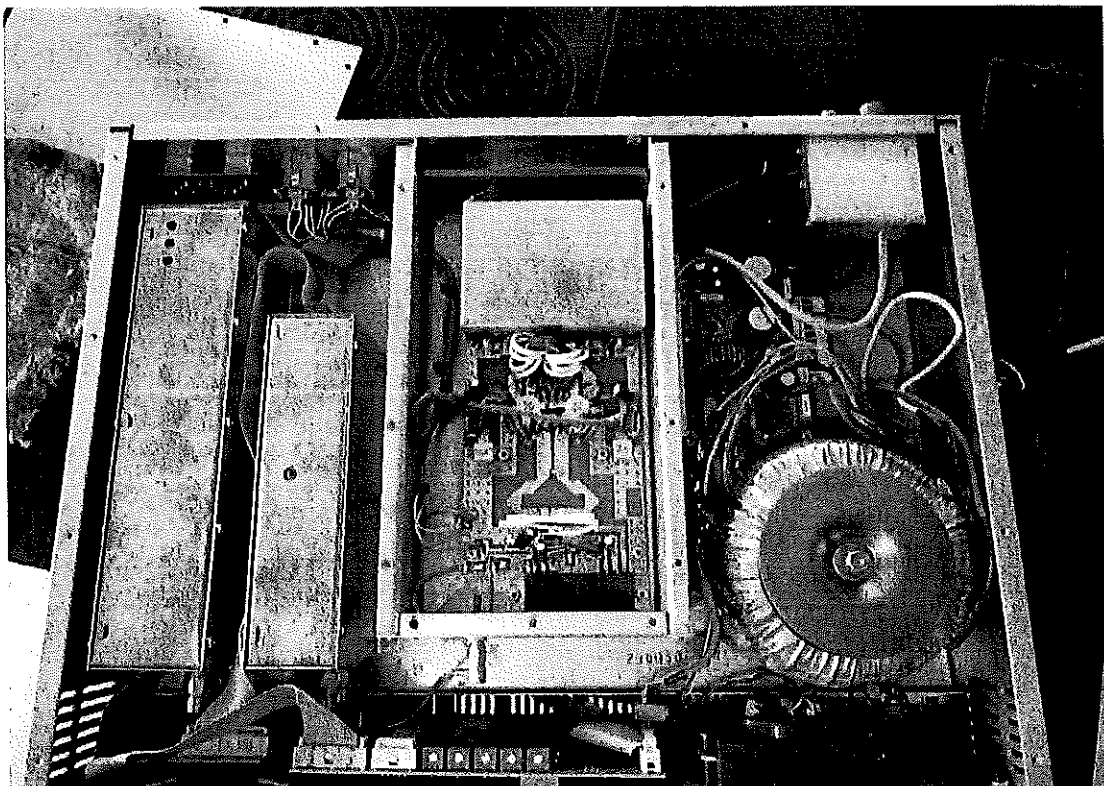
##### DATOS GENERALES: URES

Equipos funcionando óptimamente señal al aire el cuarto estaba caliente por falta de aire.

Aire acondicionado necesita servicio se congelo panal y no tira aire helado.

Torre se encuentra en buenas condiciones, así como los tensores.

Antena parabólica se encuentra en buenas condiciones.

Se retiro maleza de la parabólica

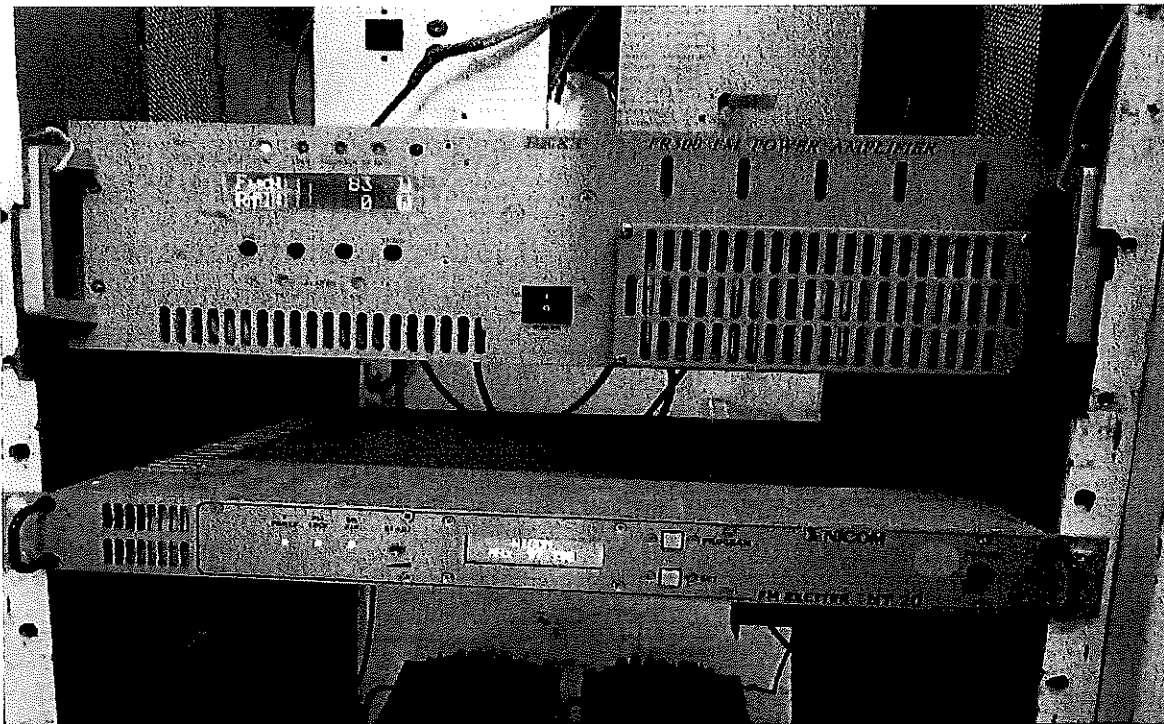
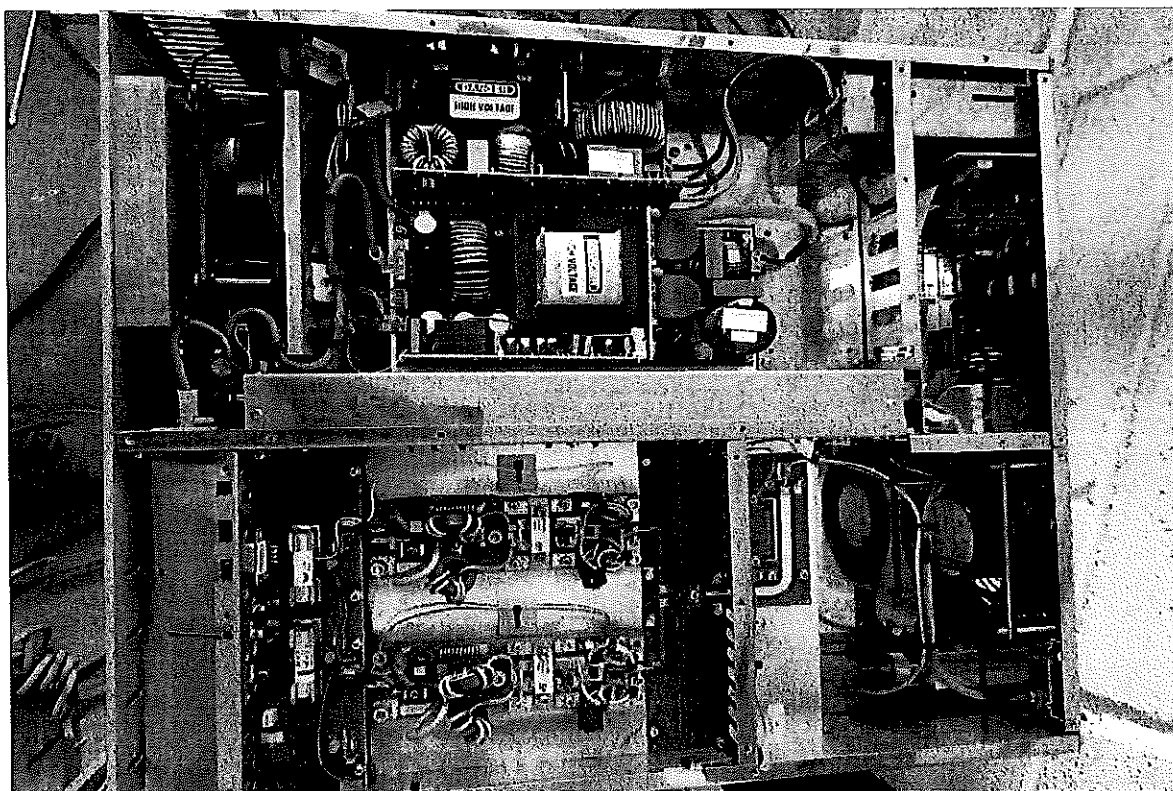
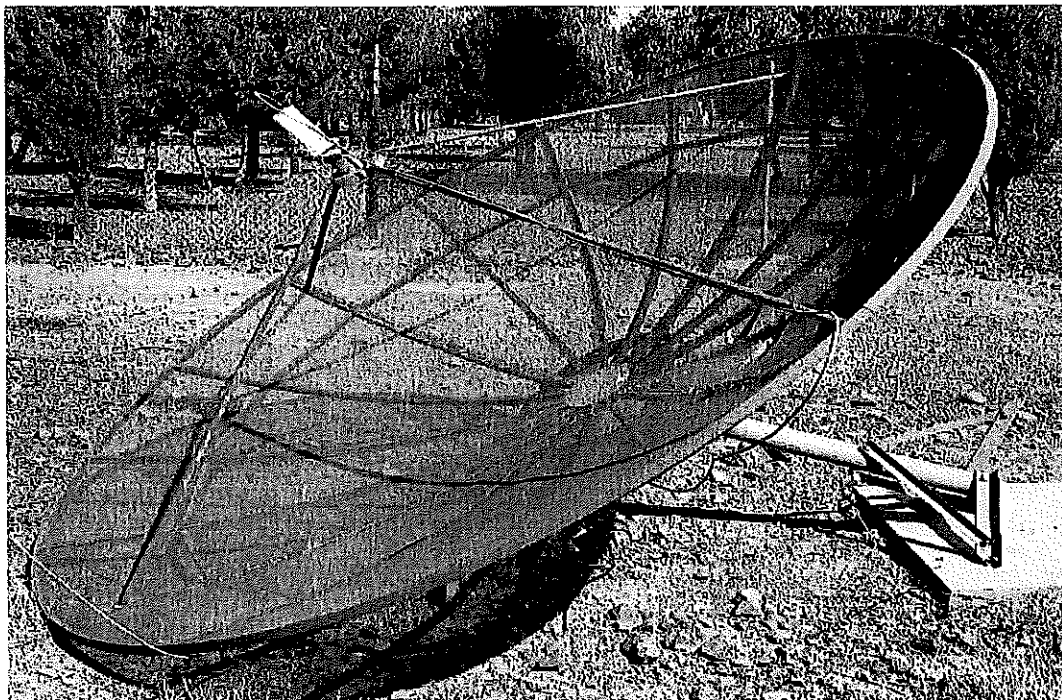
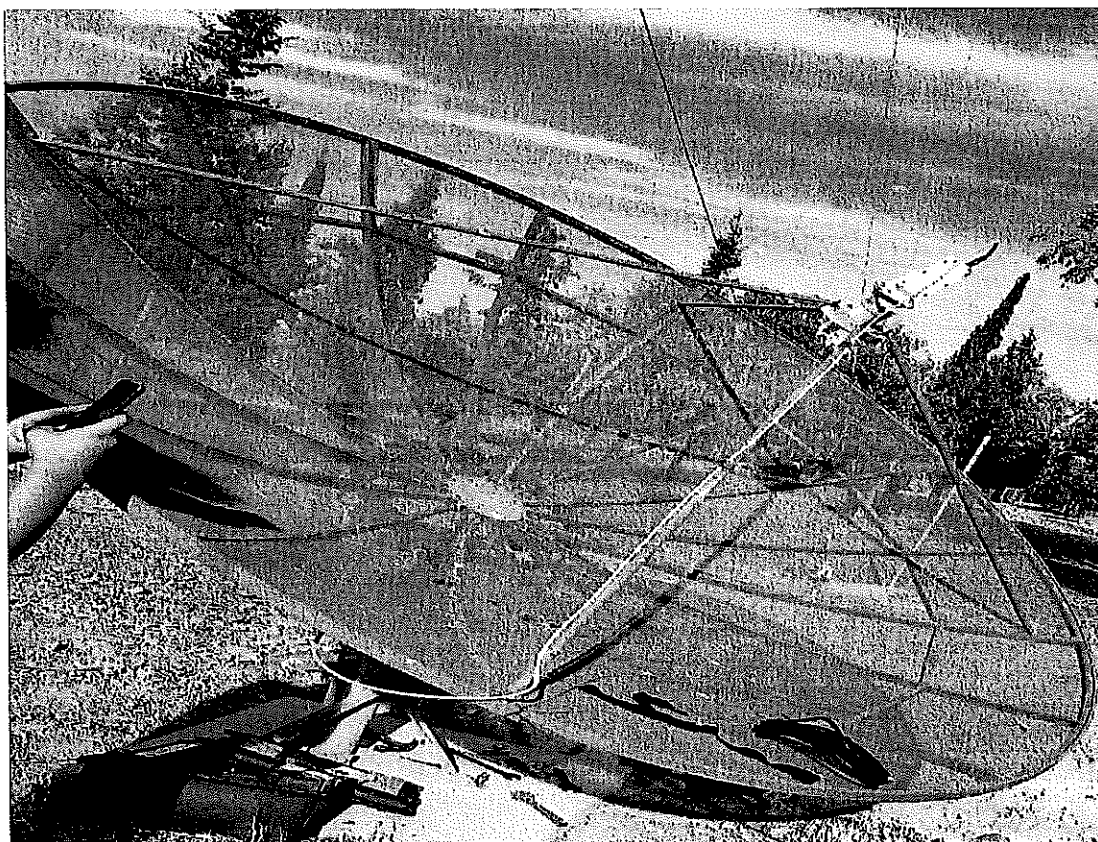
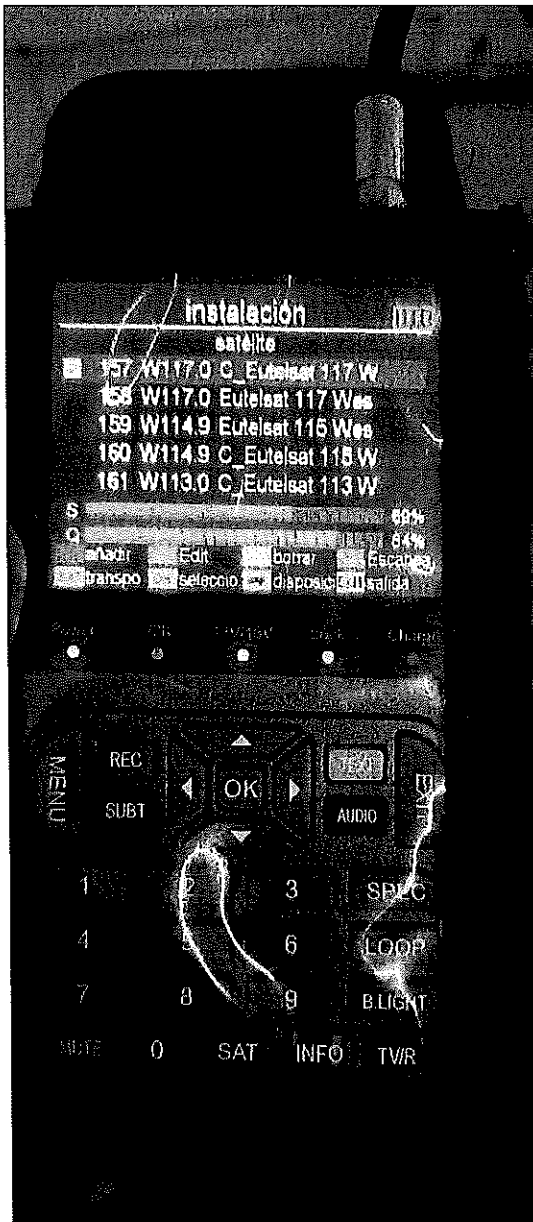
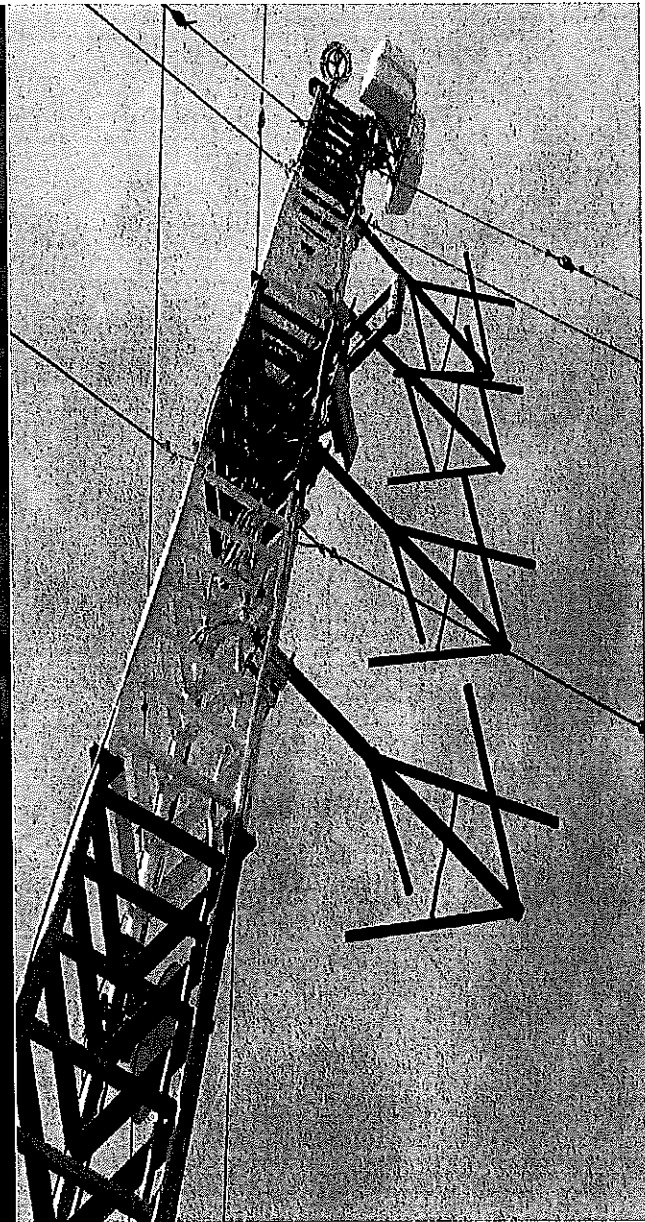
##### DATOS GENERALES: CANANEA

Se encontraron los equipos prendidos, pero sin señal Satelital.

Al inspeccionar nos percatamos que la parabólica estaba caída por muy mala instalación.

Se puso la parabólica en su lugar se le colocaron dos tensores, un taquete de media y se direcciono.

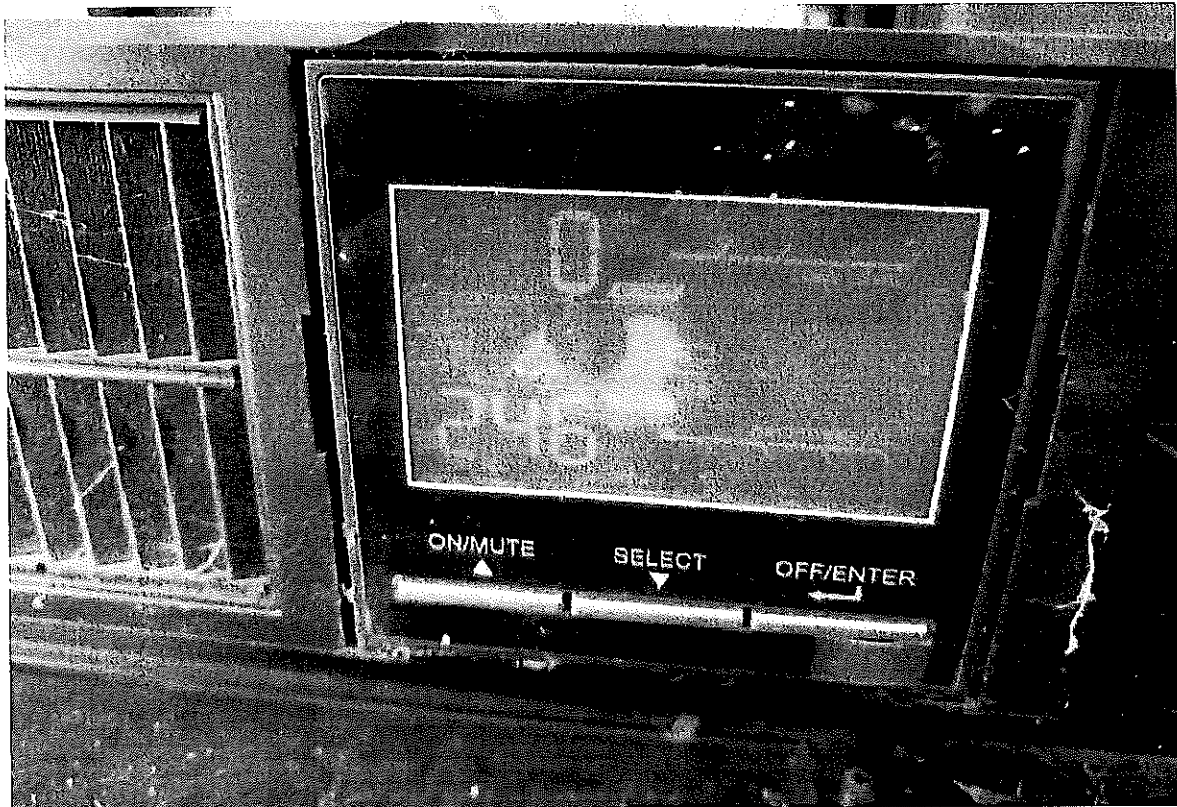
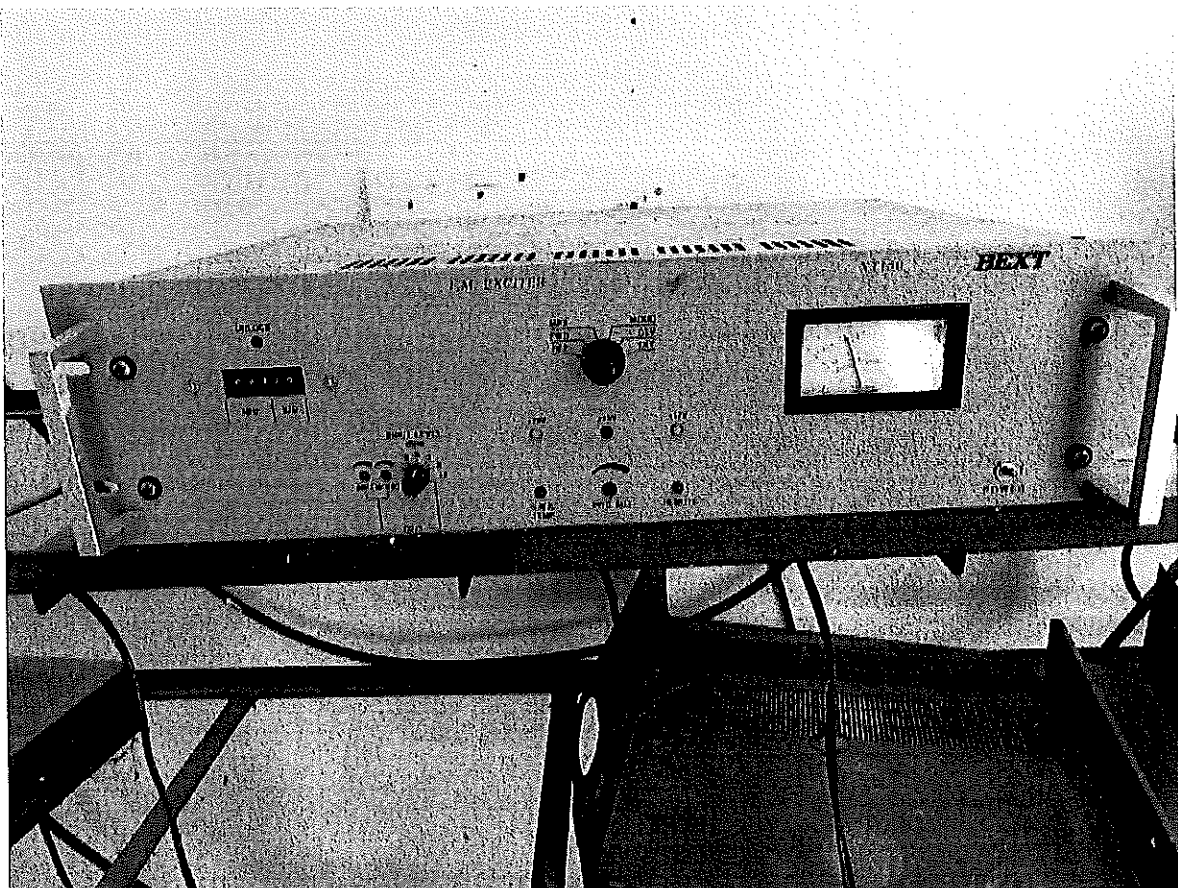
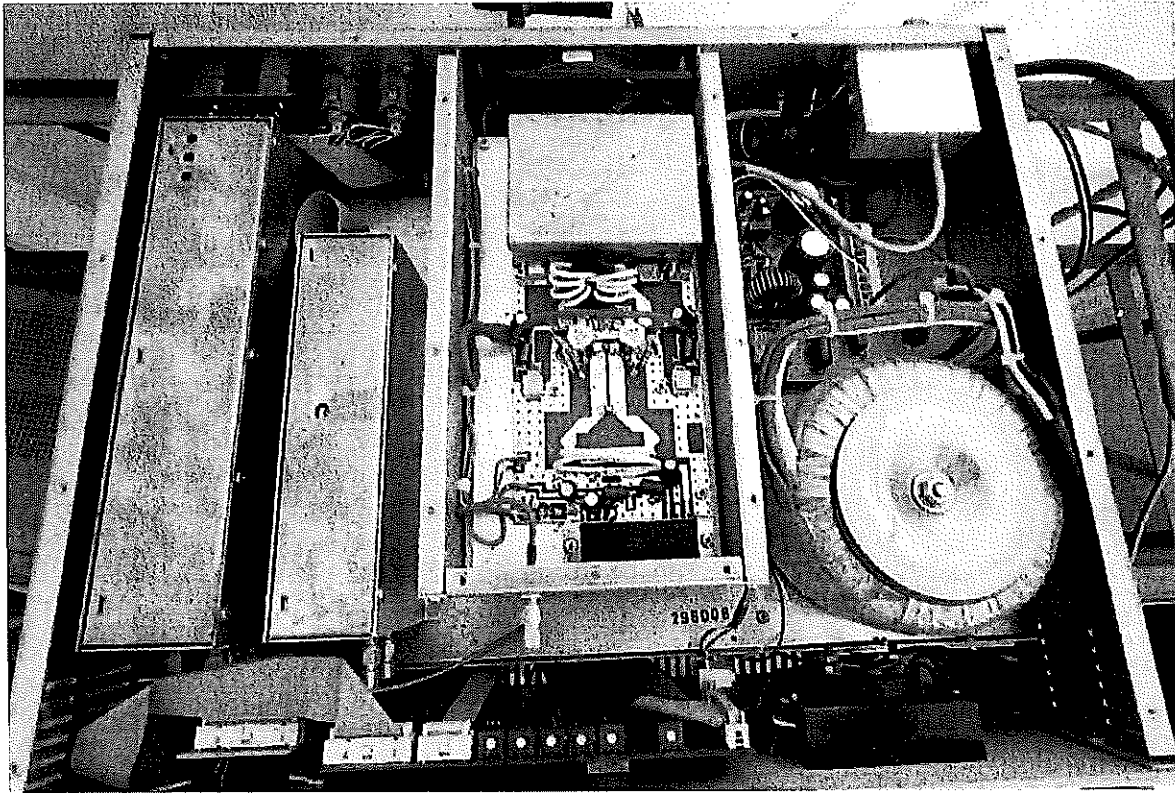
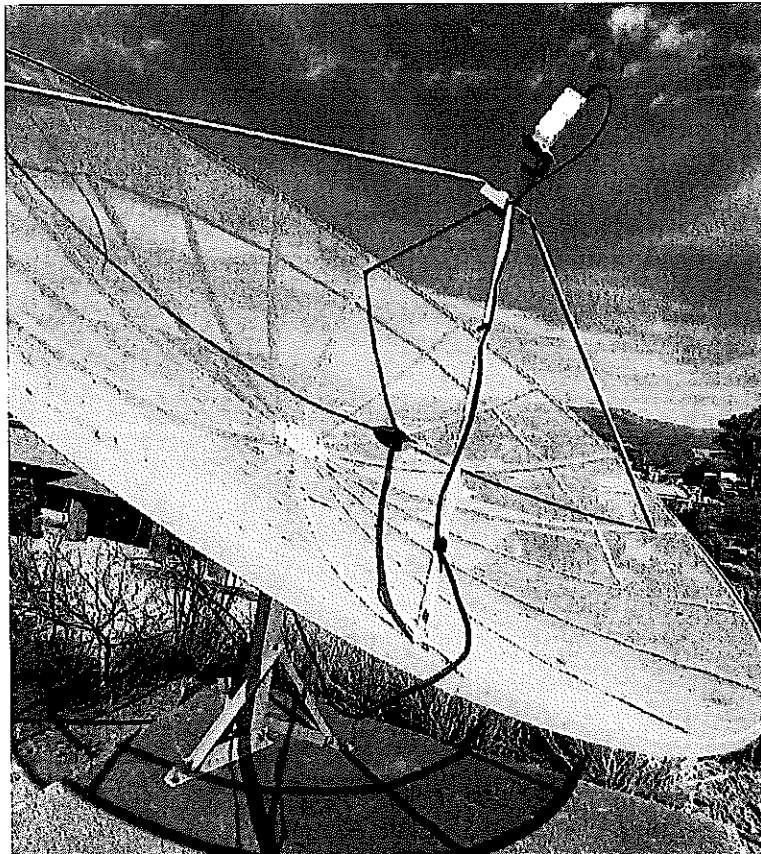
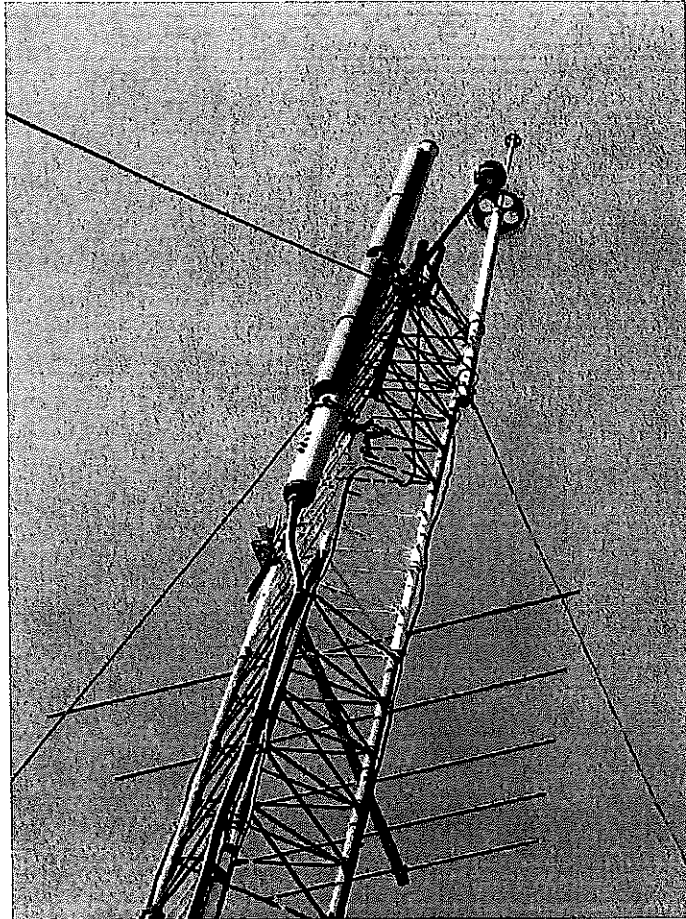
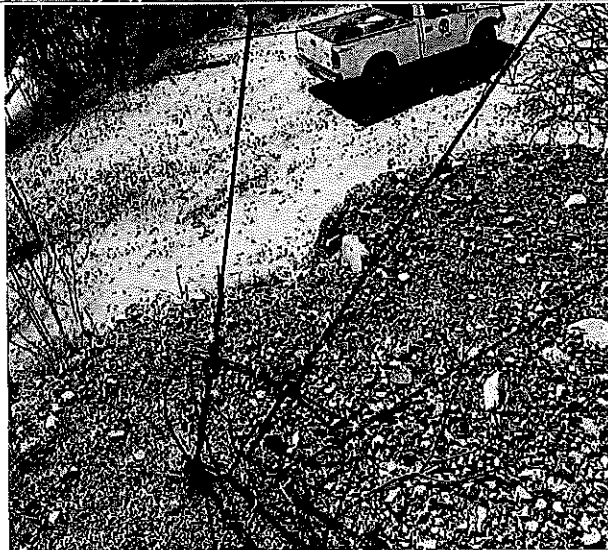
**DATOS GENERALES: MOCTEZUMA**

El equipo se encontró prendido, pero sin transmitir debido a que le llegaba la señal por falta en el UPS de TELEMEX ya que tenemos la señal enlazada en un equipo de TELEMEX.

Se diagnostico la falla del UPS de TELEMEX donde las baterías ya no sirven se logro prender los equipos de ellos para poder recibir la señal a decodificador quedando al aire.

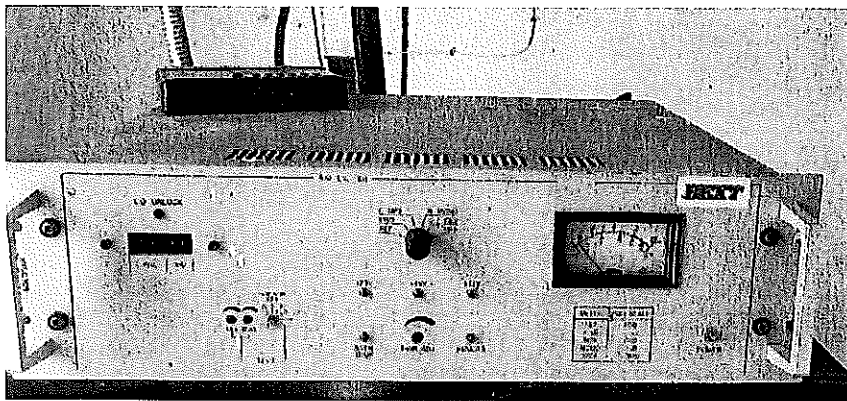
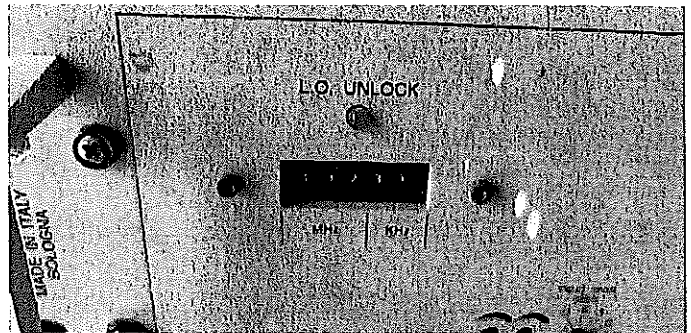
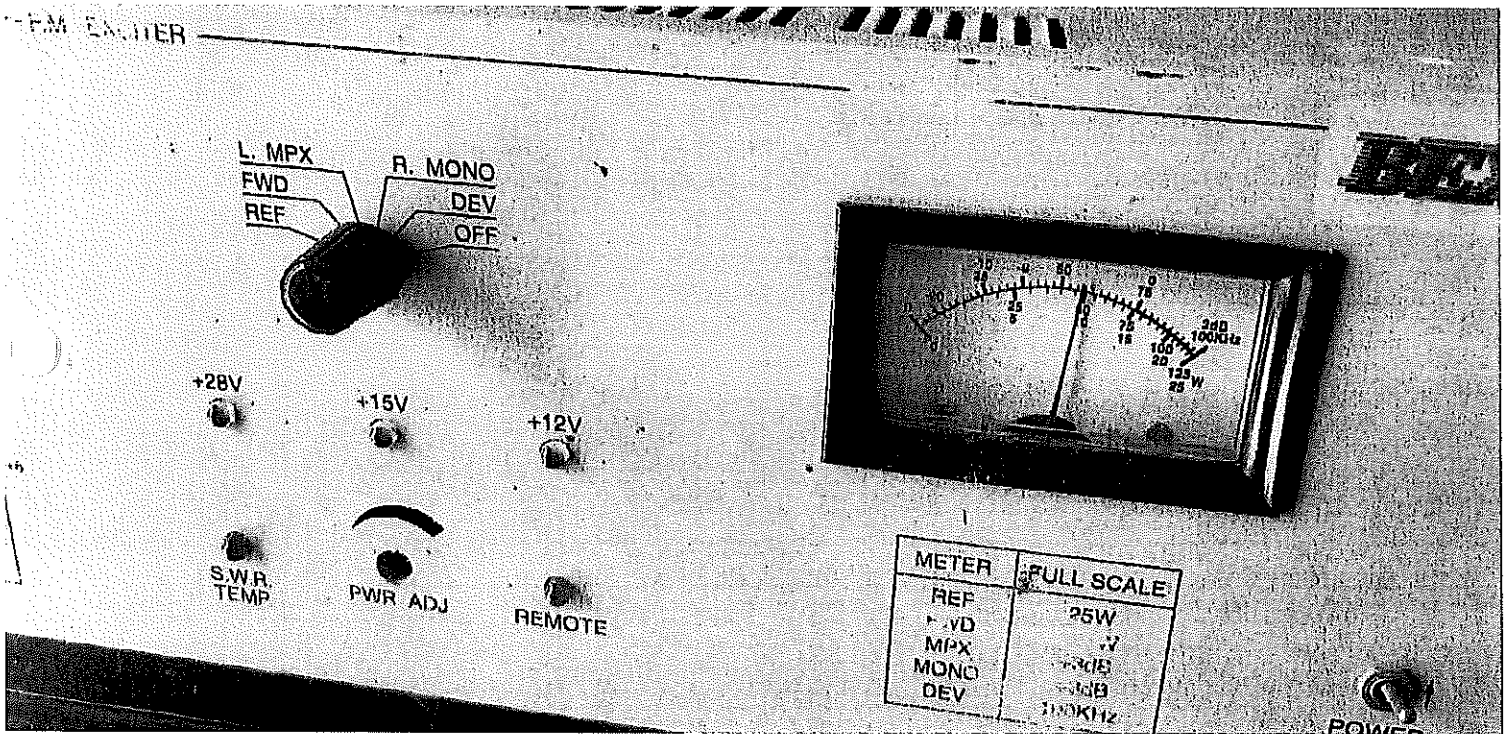
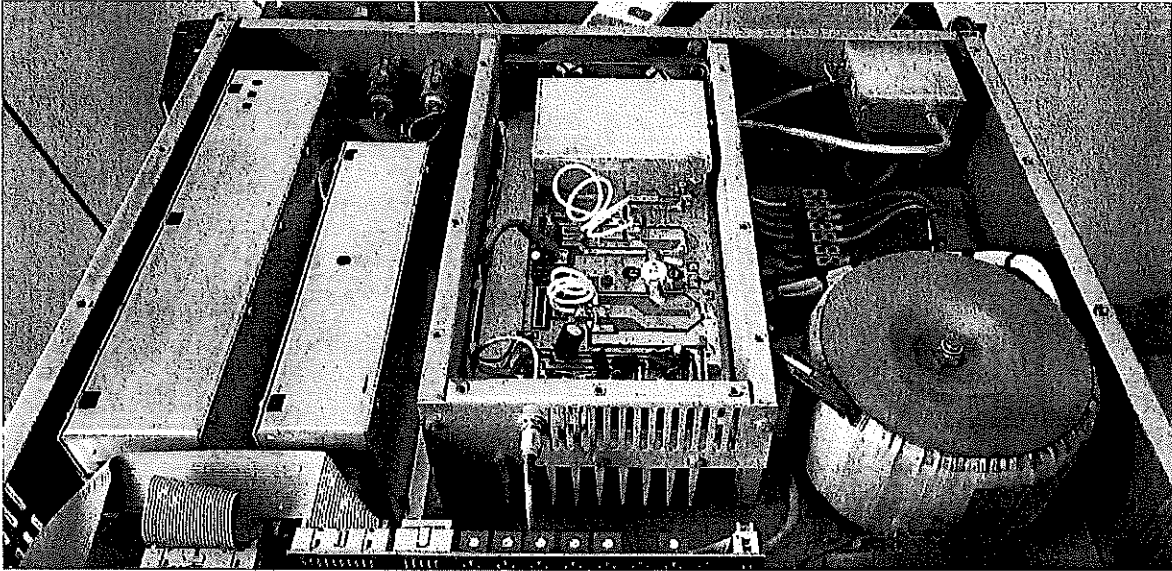
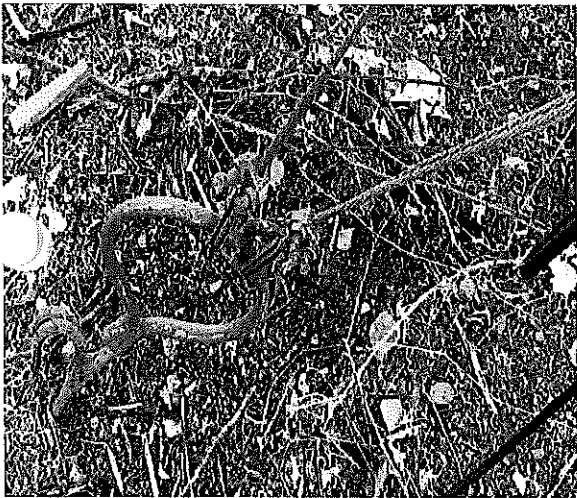
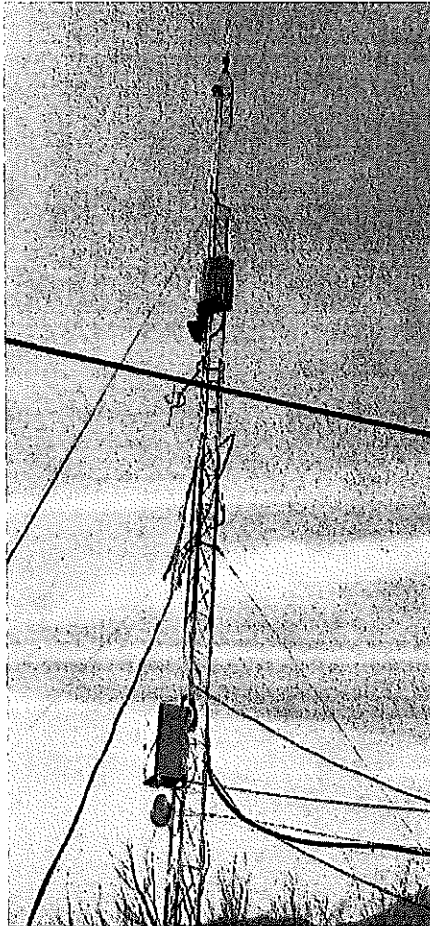
**DATOS GENERALES: LOCALIDAD: SAN FELIPE DE JESUS**

El equipo se encontró apagado debido a que los térmicos se encontraban abajo por lo cual no había suministro de electricidad al sitio, la ubicación de los térmicos esta abajo del sitio,

El transmisor se alarma y empieza a presentar reflejo, se hará el reemplazo del cable con conectores a la próxima visita
