Visita de trabajo en las que se atenderán las repetidoras de Carbo, Santa Ana, Imuris y Cananea, con el fin de realizar trabajos correctivos y preventivos, ya que se reportan fuera del aire.

RADIO SONORA  
Gobierno del Estado de Sonora

**FORMATO DE INSPECCION GENERAL EN SITIO**

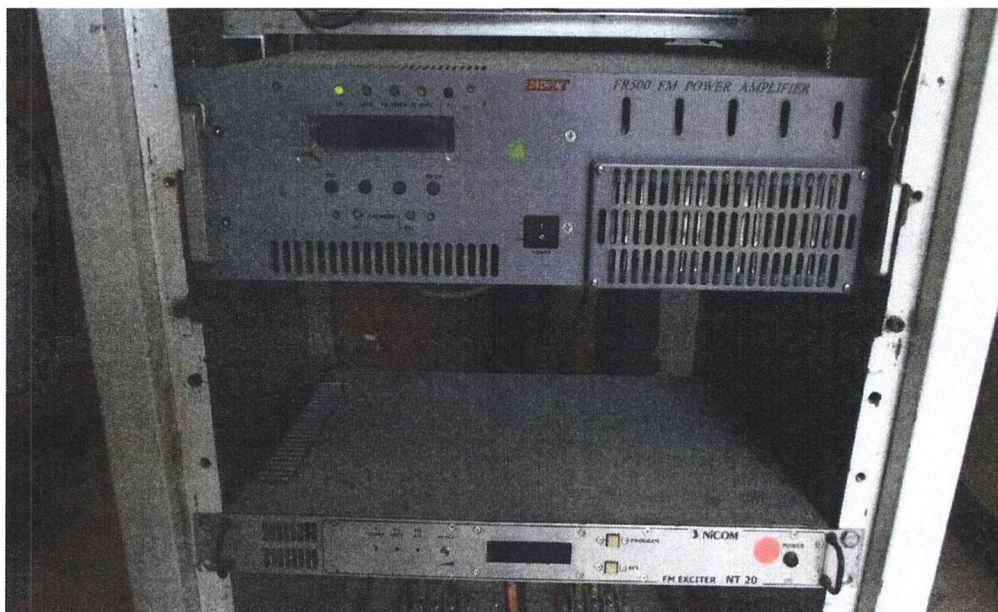
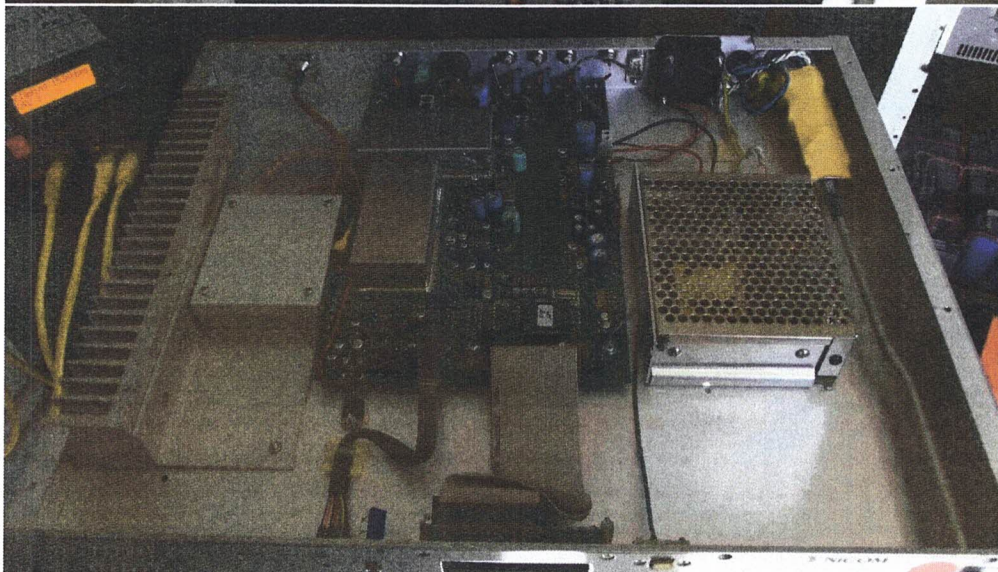
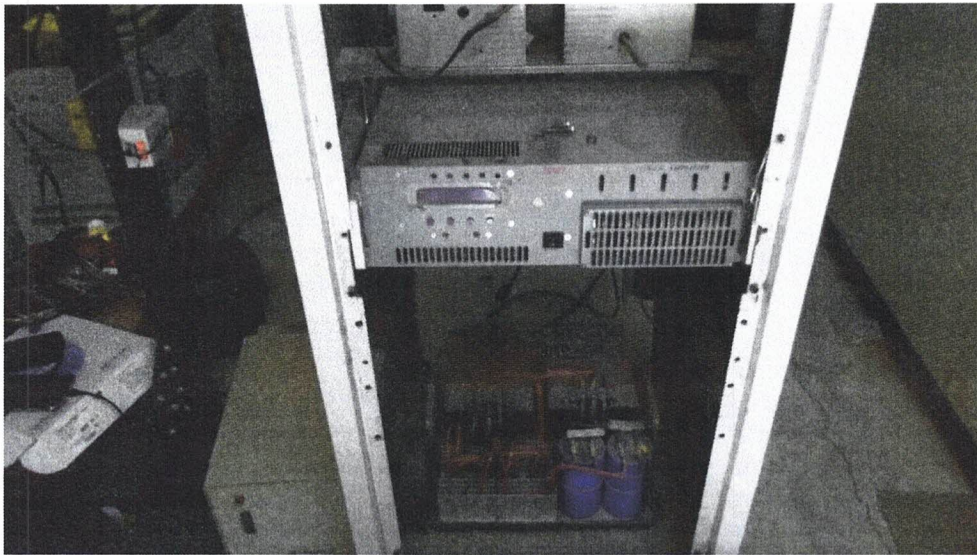
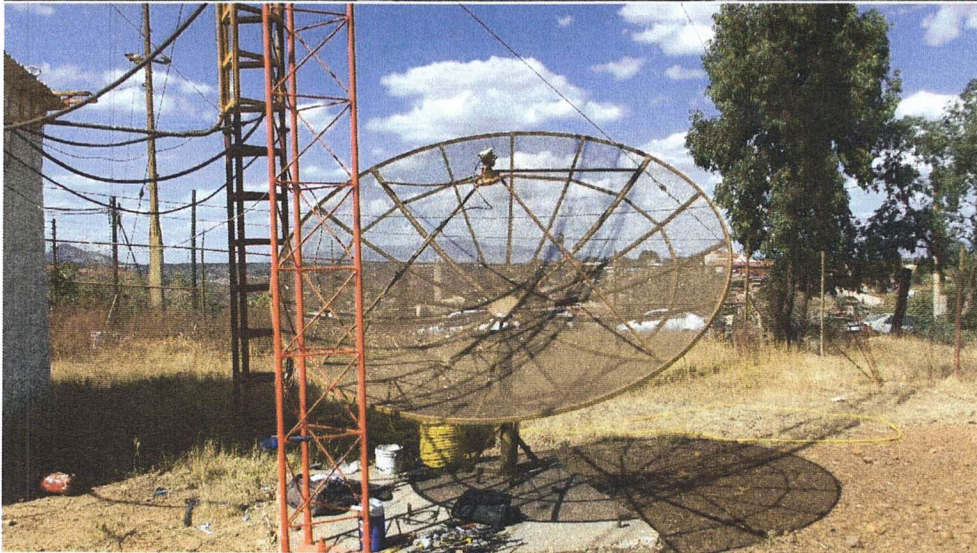
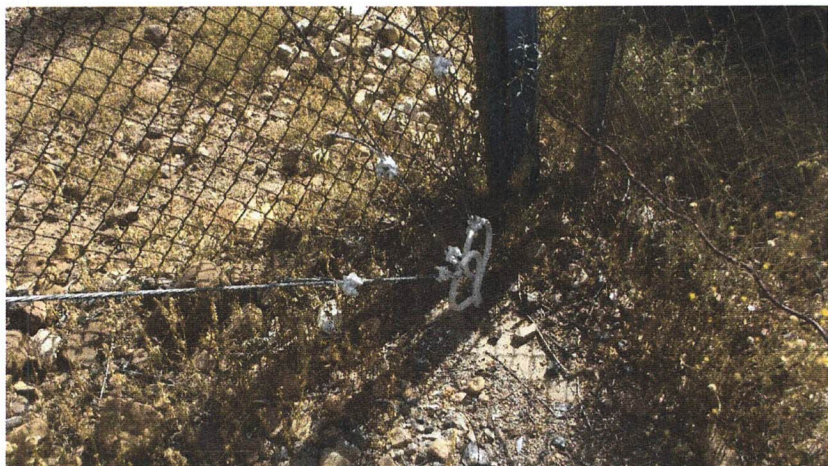
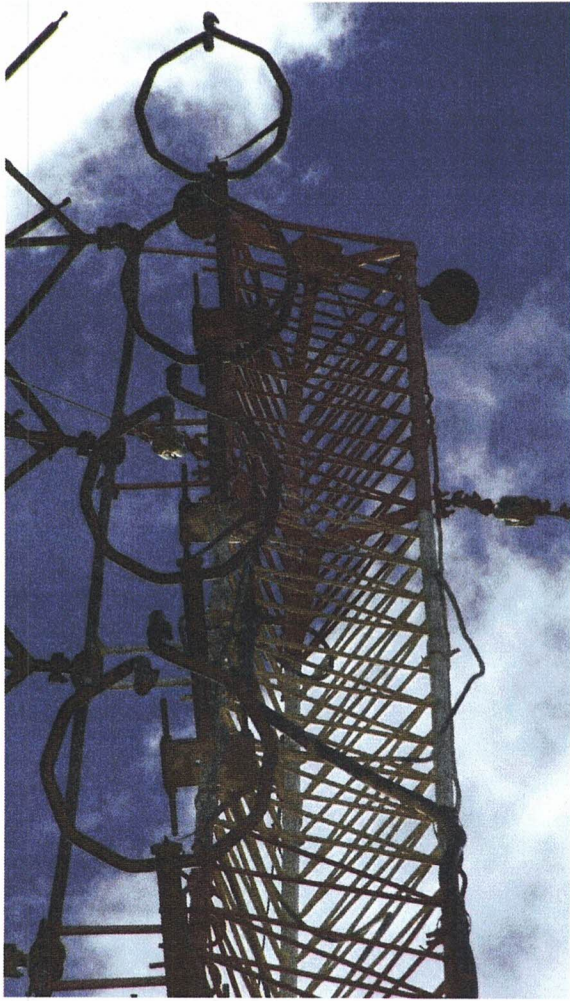
**DATOS GENERALES: CANANEA**

El equipo se encontró apagado debido a problemas del excitador

Revisión del excitador para intentar reparar el equipo, encontrándose este quemado.

El equipo quedo apagado e incompleto

Conexiones en condiciones regulares

Antena condiciones regulares

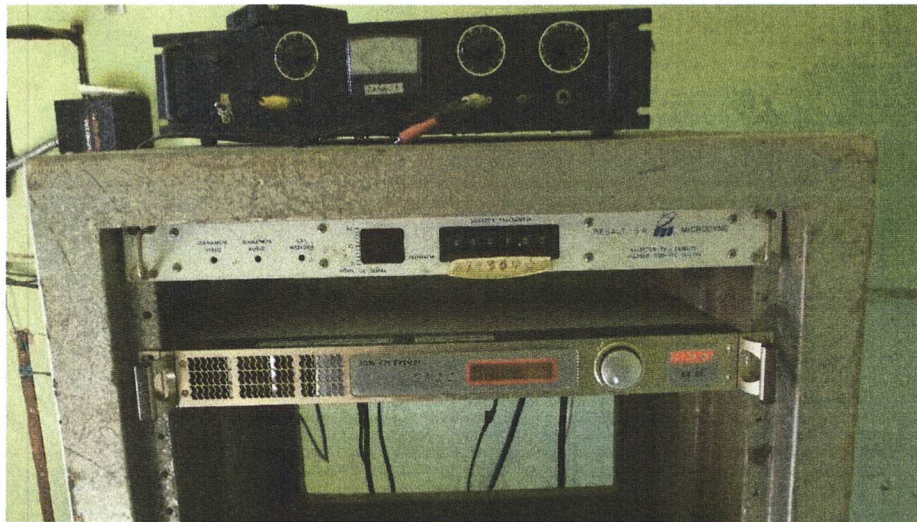
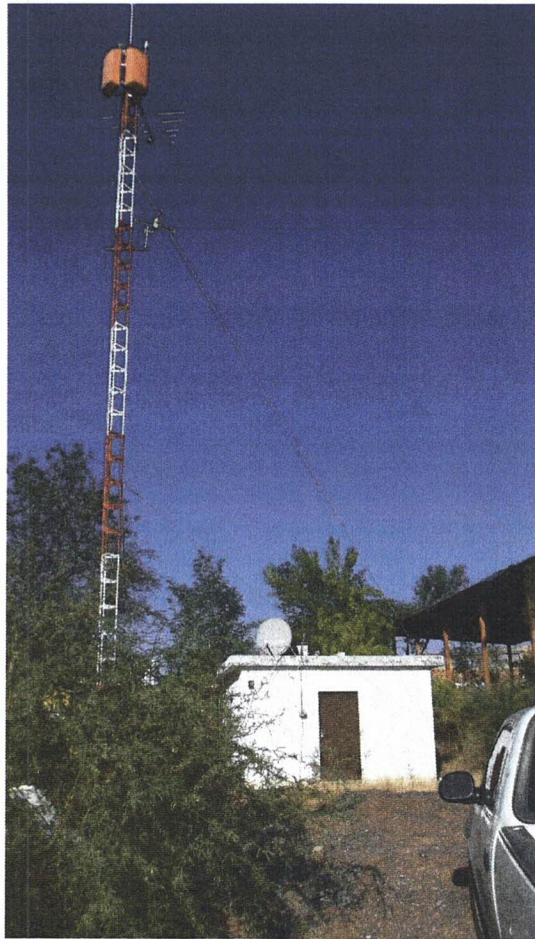
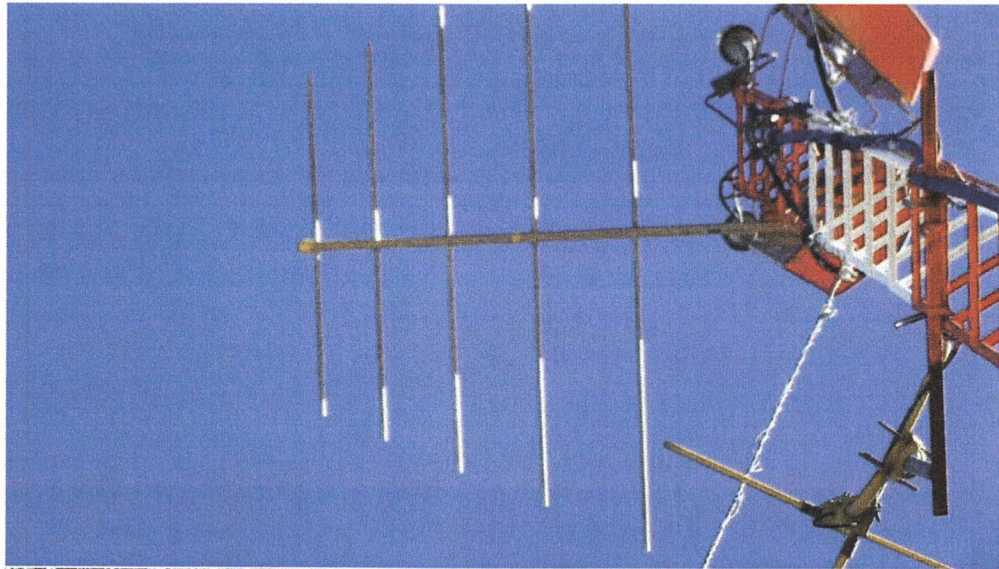
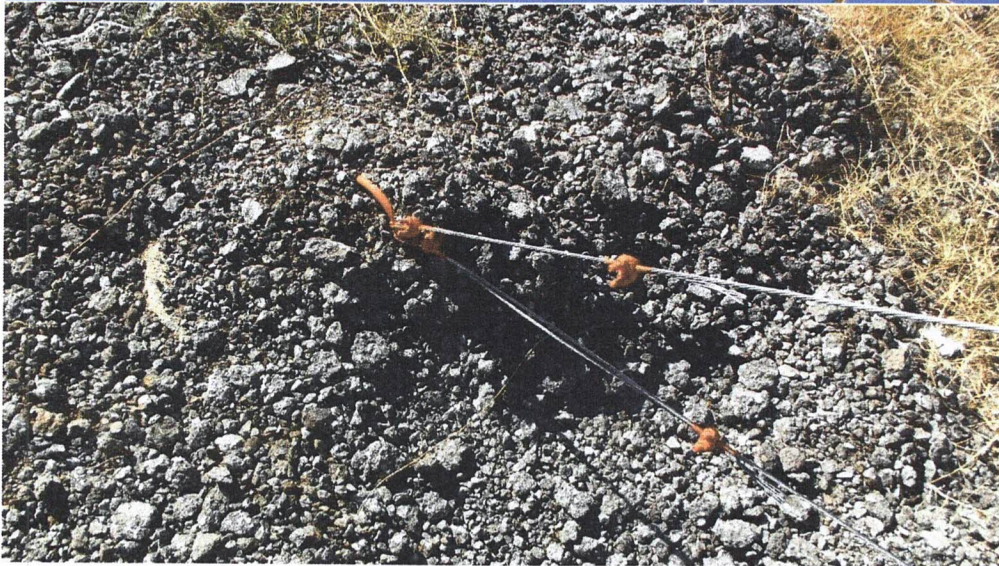
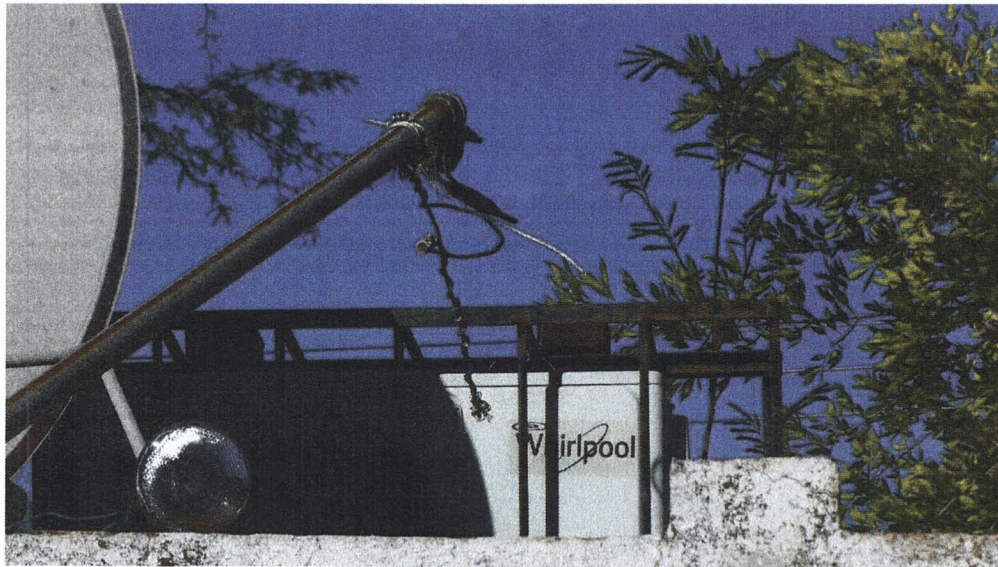
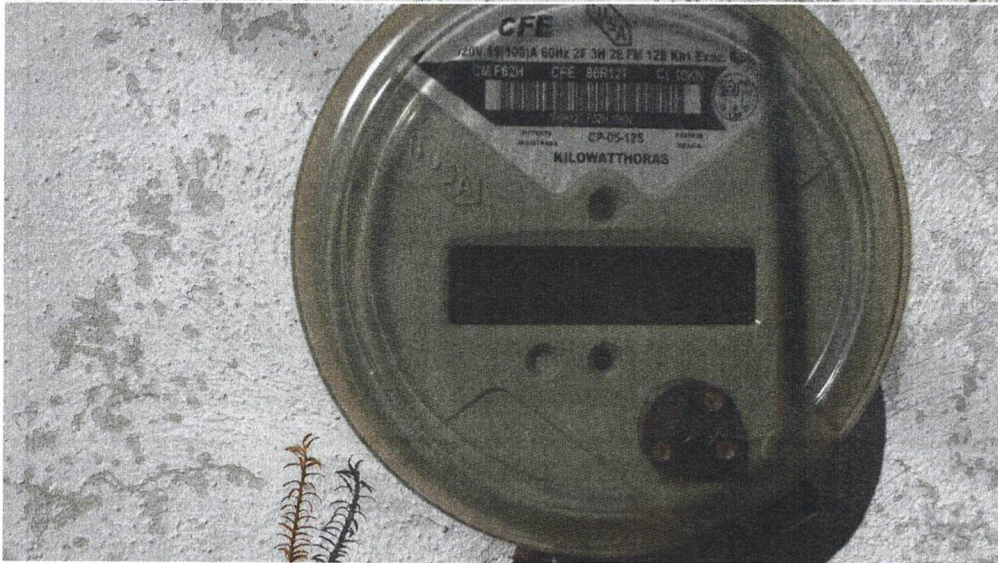
| DATOS GENERALES: CARBO | | |

El equipo se encontró apagado debido a problemas de electricidad

Cables arrancados y tubo de recepción de CFE doblado

Aire acondicionado sin funcionar de manera optima

Torre se encuentra condiciones regulares

Revisión de caja de medidor de electricidad y cableado

Informar al ayuntamiento de lo ocurrido en la repetidora

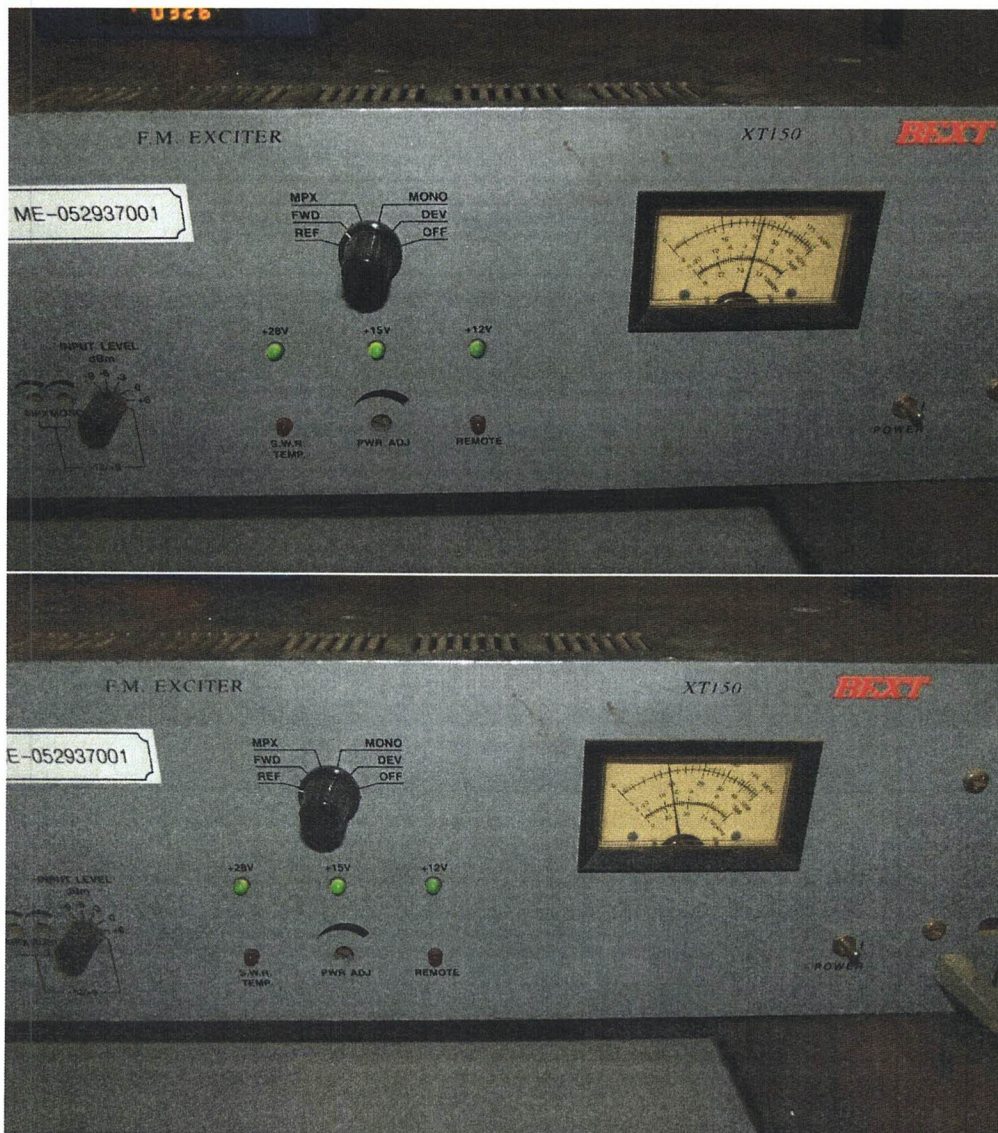
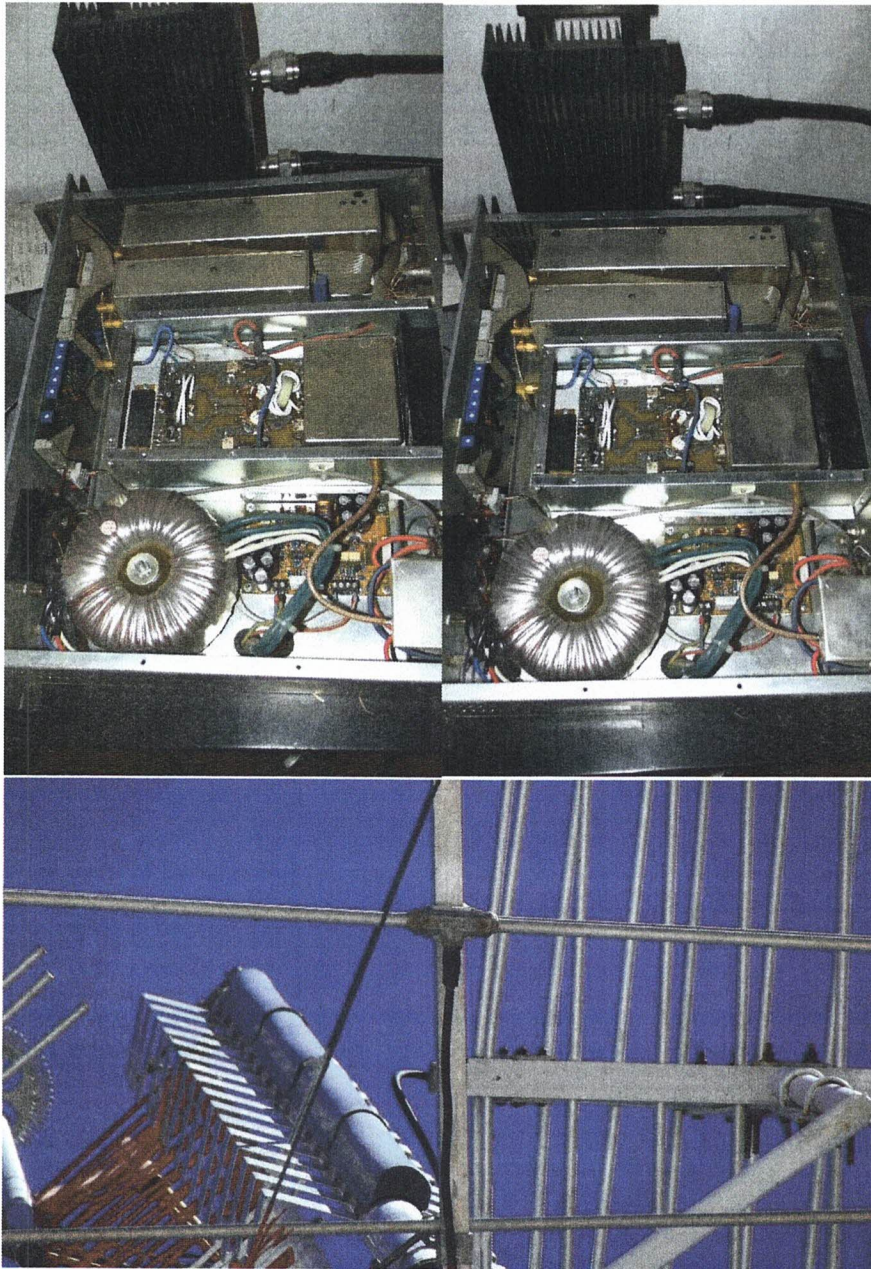
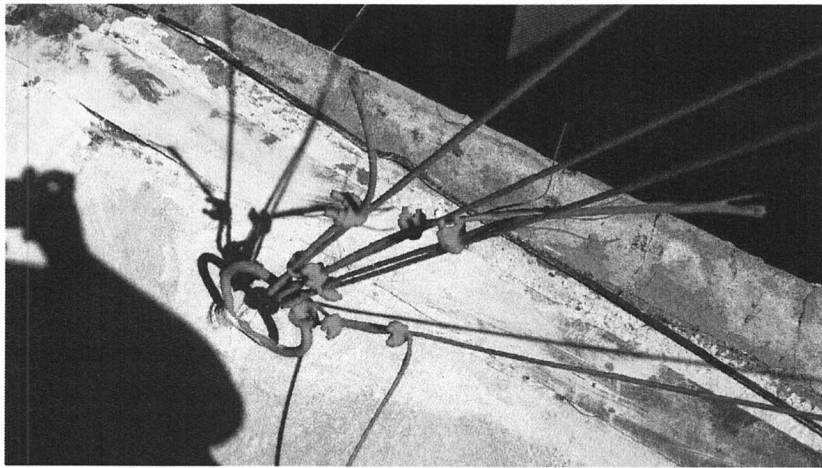
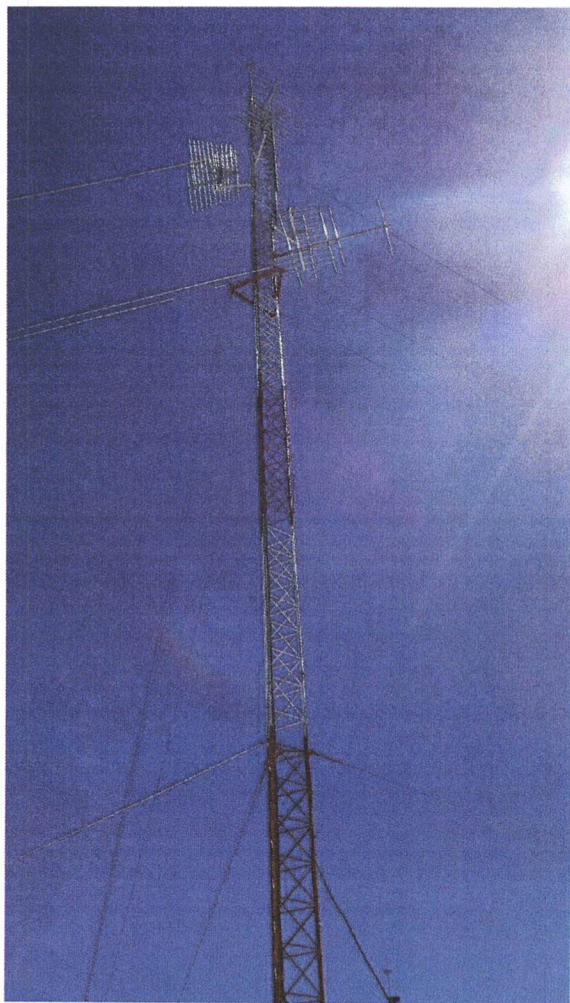
**DATOS GENERALES: SANTA ANA**

El equipo se encontró con alto reflejo debido a la antena

Torre se encuentra en condiciones regulares, así como los tirantes

El equipo presenta una potencia de 110 watts

El reflejo del equipo es de 50 watts

Antena condiciones malas

Servicio preventivo a equipos

Cambio de conector de antena
