**RADIO SONORA**  
**Oficio de Comisión**

Visita de trabajo en las que se atenderán las repetidoras de Carbo, Santa Ana, Imuris y Cananea, con el fin de realizar trabajos correctivos y preventivos, ya que se reportan fuera del aire.

**FORMATO DE INSPECCION GENERAL EN SITIO**

**DATOS GENERALES: CANANEA**

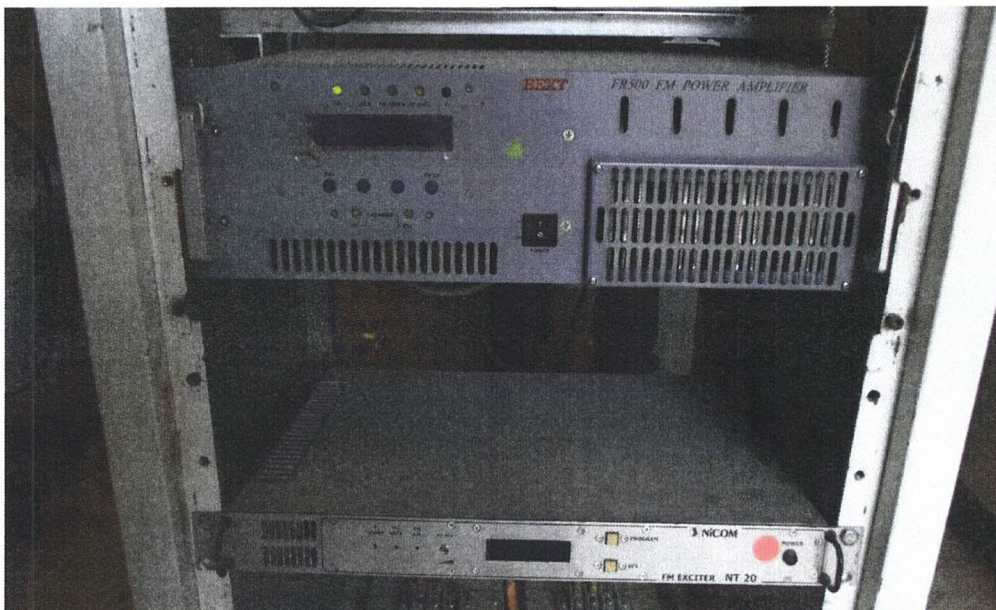
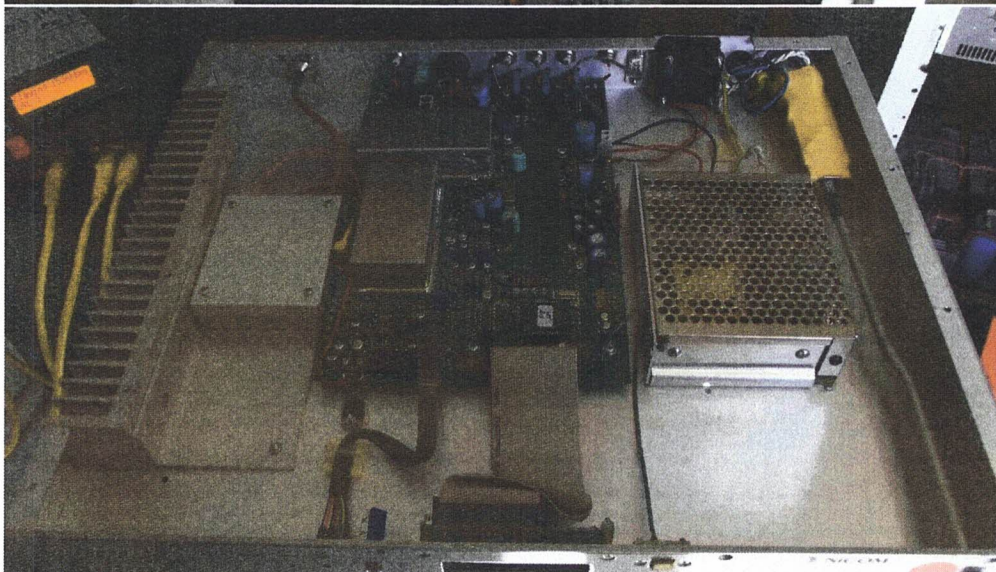
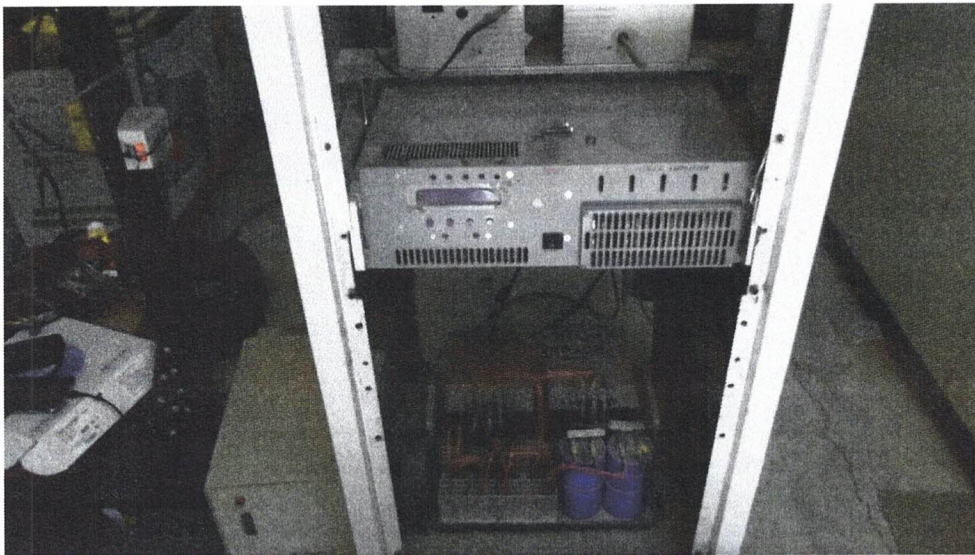
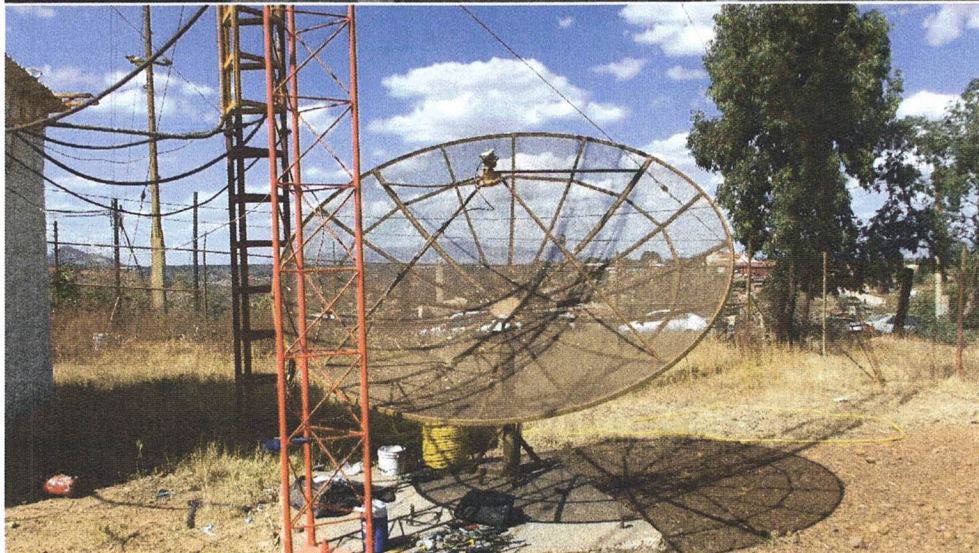
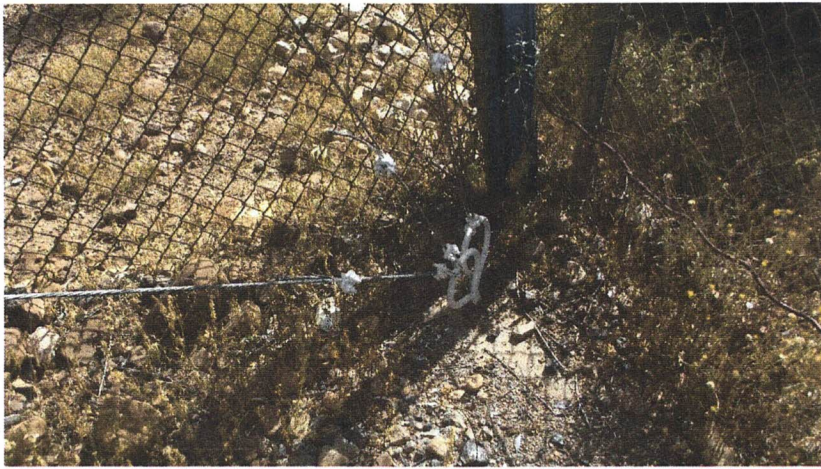
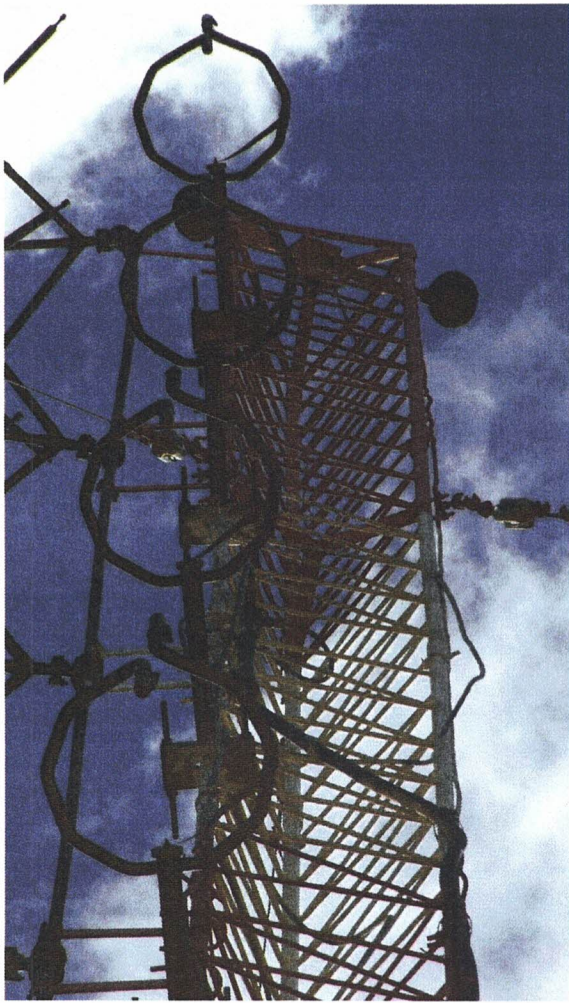
El equipo se encontró apagado debido a problemas del excitador

Revisión del excitador para intentar reparar el equipo, encontrándose este quemado.

El equipo quedo apagado e incompleto

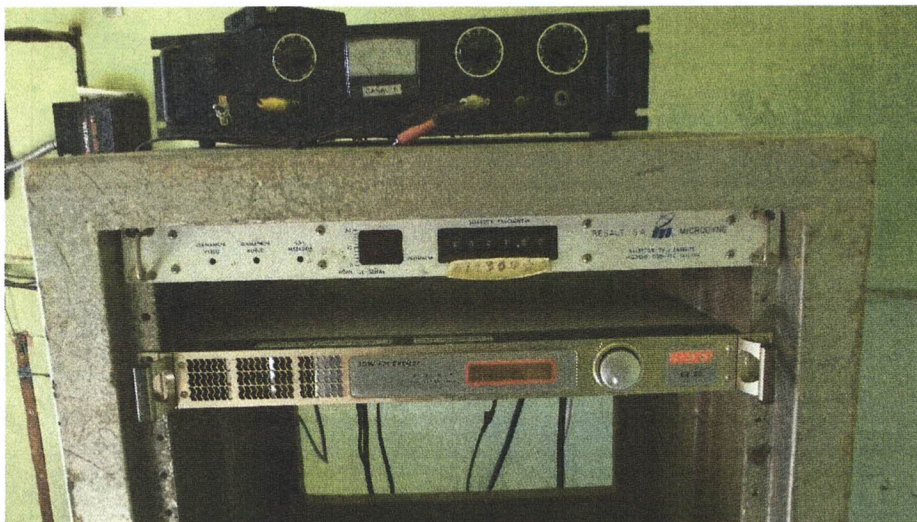
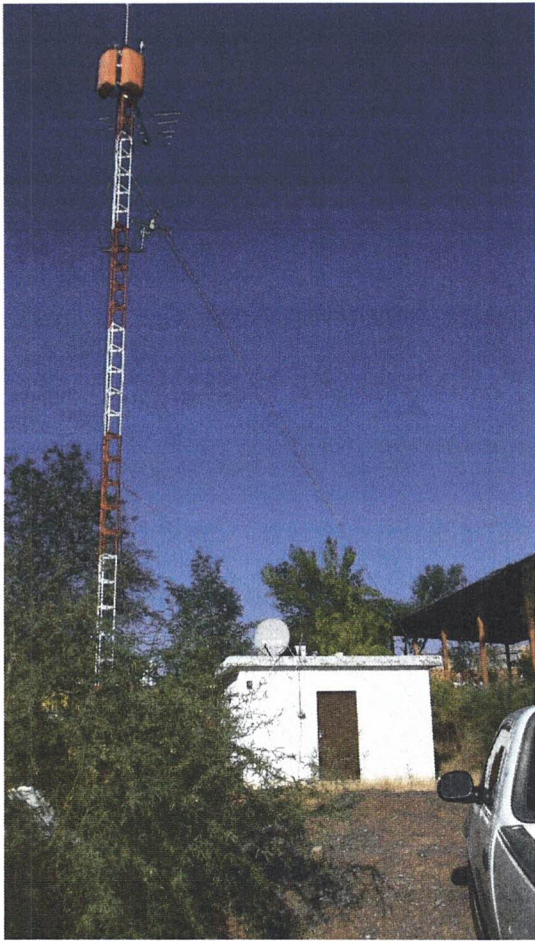
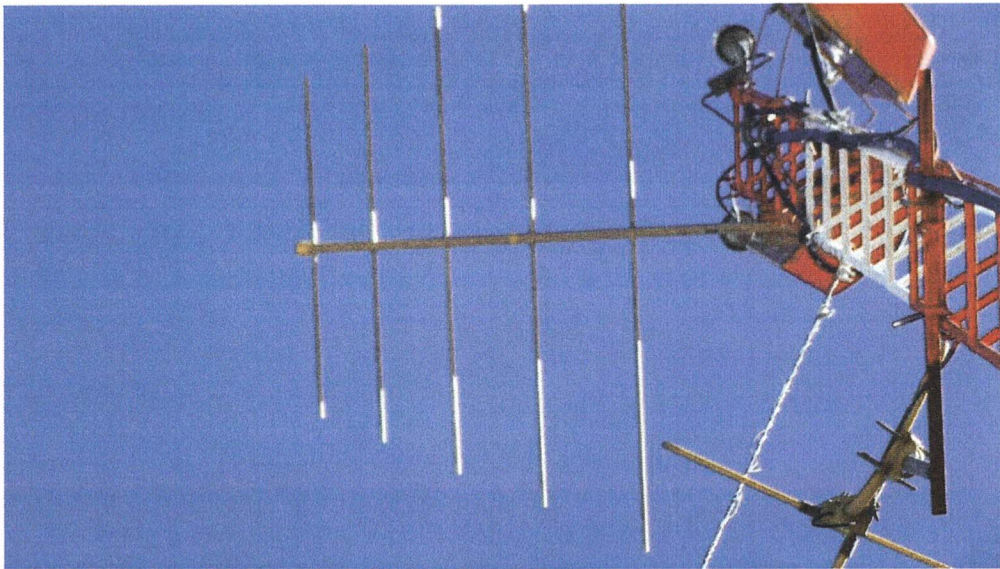
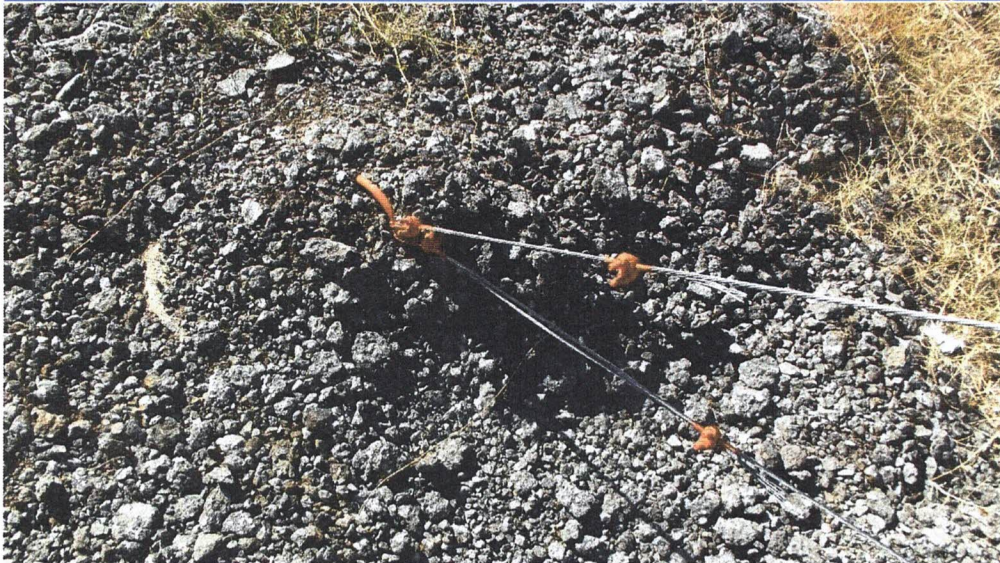
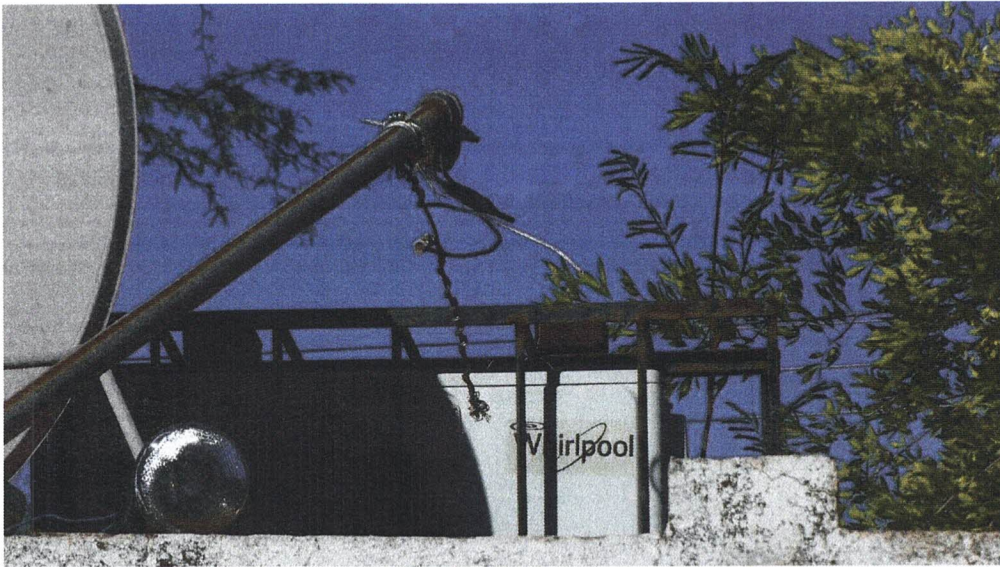
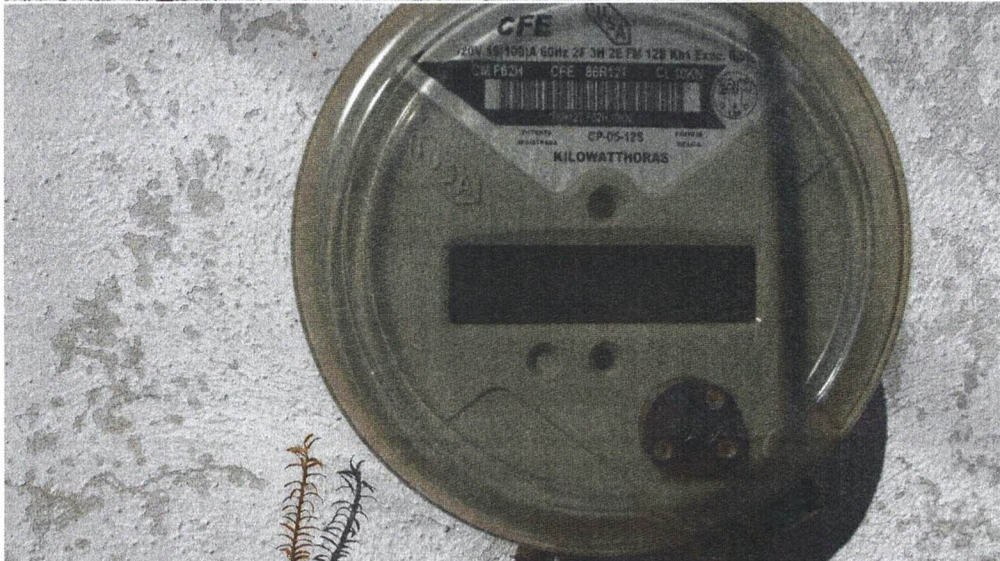
El equipo se encontró apagado debido a problemas de electricidad

Cables arrancados y tubo de recepción de CFE doblado

Aire acondicionado sin funcionar de manera optima

Informar al ayuntamiento de lo ocurrido en la repetidora

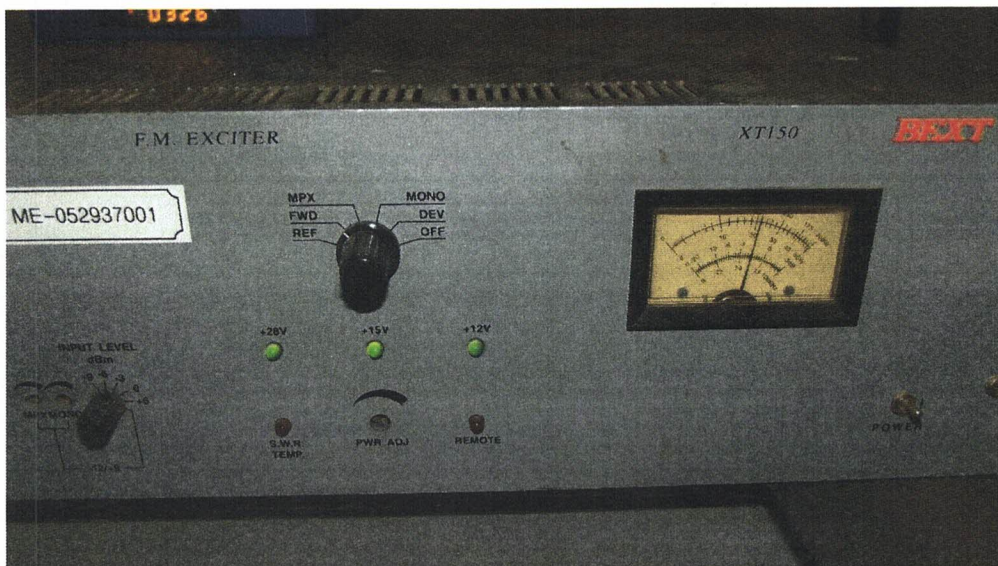
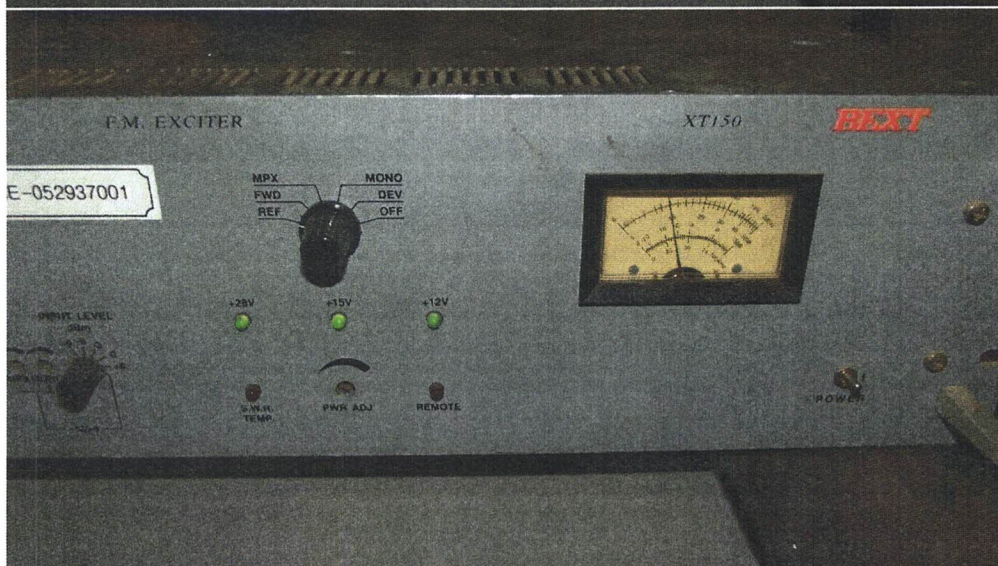
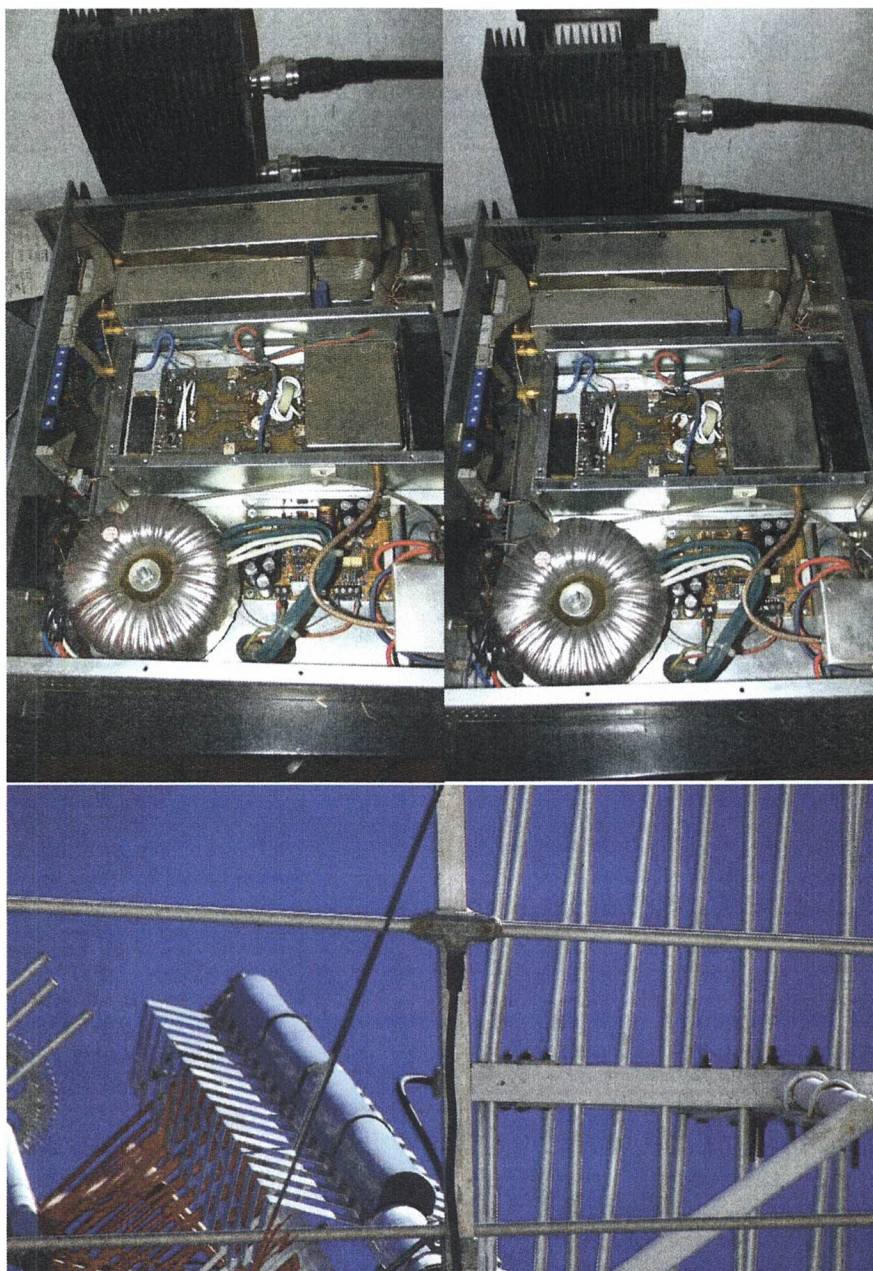
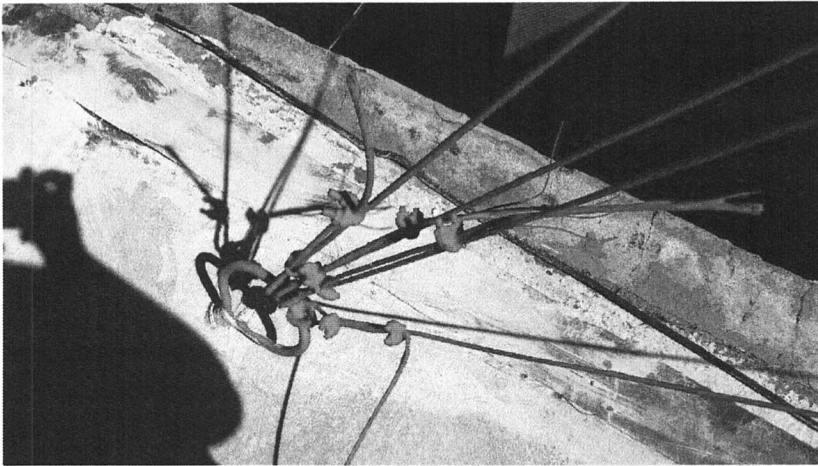
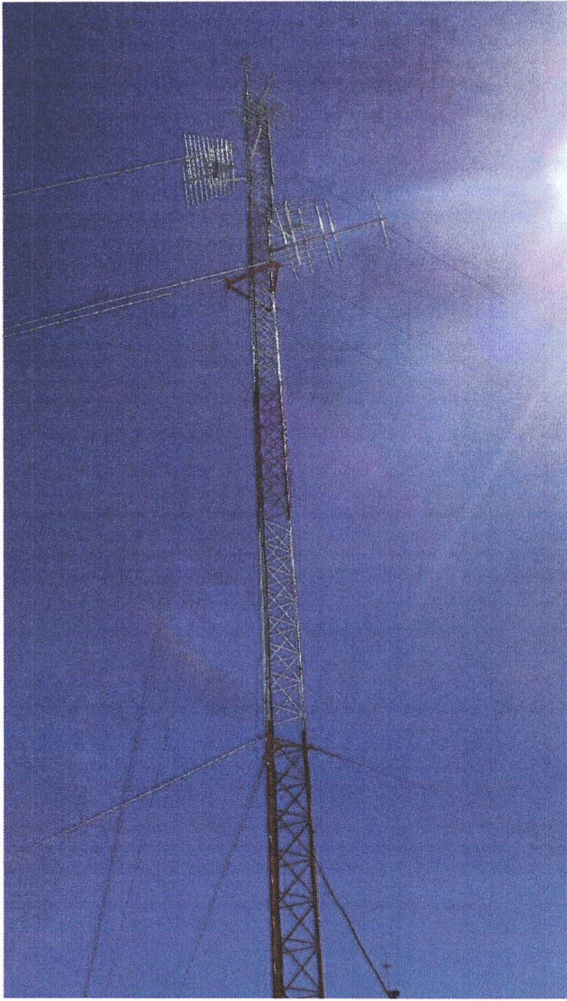
El equipo se encontró con alto reflejo debido a la antena

El equipo presenta una potencia de 110 watts

El reflejo del equipo es de 50 watts

Antena condiciones malas

Cambio de conector de antena
