**PLAN DE MANTENIMIENTO:** Visita a las localidades de Imuris, Cananea y Agua Prieta, ya que dichas repetidoras se han reportado con irregularidades en la señal de transmisión y/o salidas del aire.

**RADIO SONORA**

**FORMATO DE INSPECCION GENERAL EN SITIO**

| DATOS GENERALES: IMURIS | | |

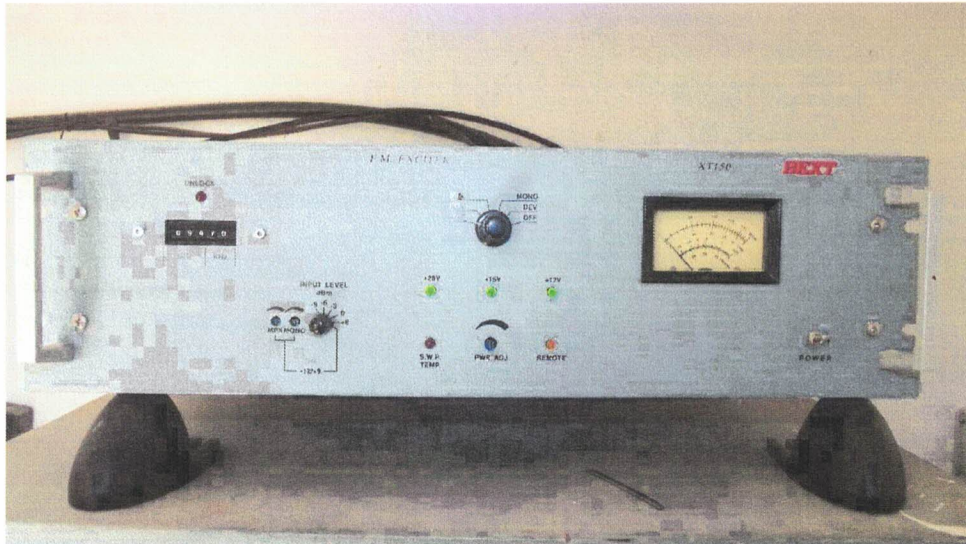
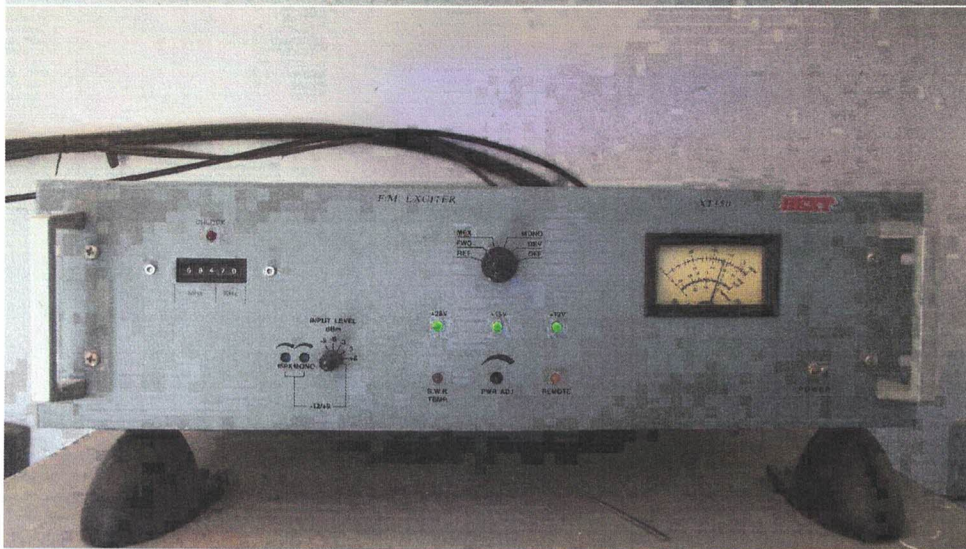
El equipo se encontrada apagado

Torre en condiciones inseguras

Nos percatamos que realizaron reparaciones eléctricas en el sitio, por lo cual se inspeccionaron instalaciones eléctricas para nuestros equipos, se solucionó el error de conexión y se encendió el equipo.

El equipo presenta una potencia de 140 watts

El reflejo del equipo es de 5 watts

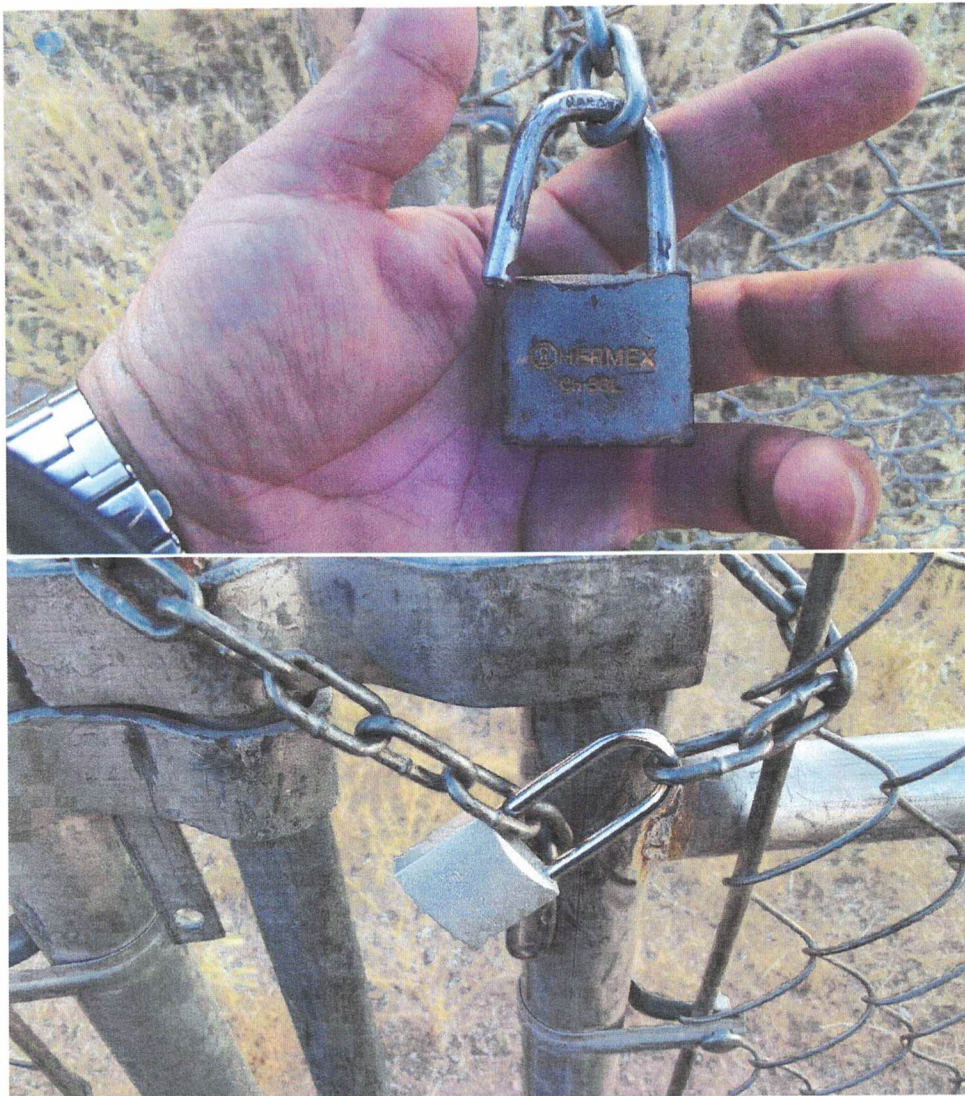
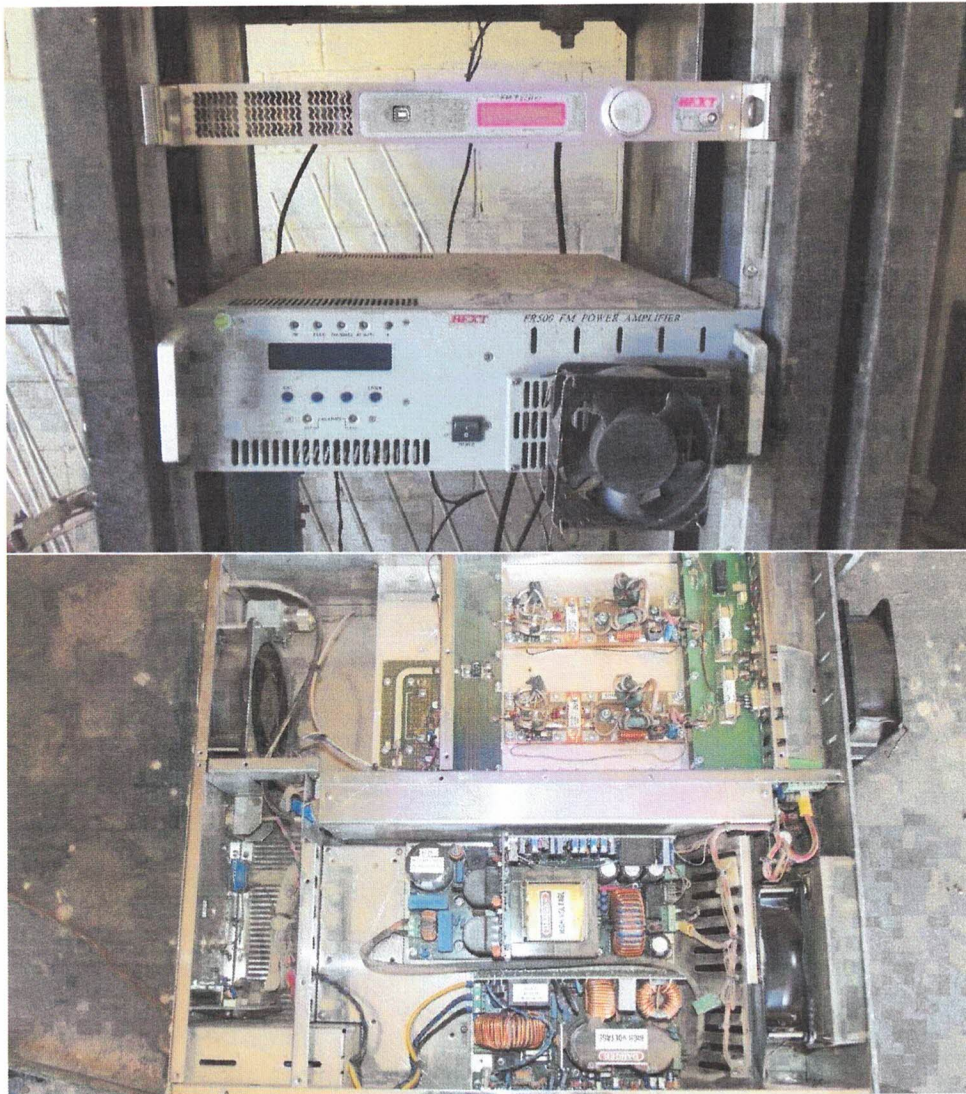
El equipo transmisor se encontró apagado

El equipo de excitador se encontró encendido y con calentamiento excesivo

Aire acondicionado sin funcionar

El equipo se dejo apagado por la falla del excitador

Se retiro candado viejo y se instaló uno nuevo

Cambios de conectores en las antenas y limpieza a divisor de potencia

Servicio preventivo a equipos

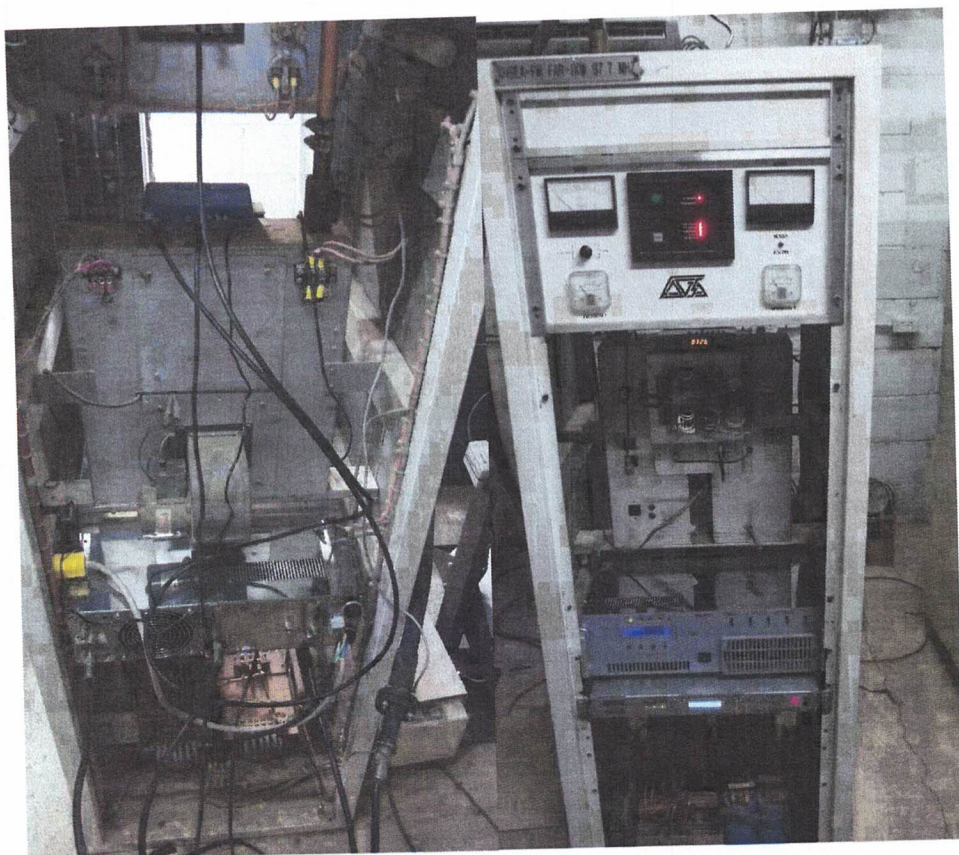
El equipo se encontró apagado debido a que se retiró excitador previamente

El equipo quedo con 310 Watts de potencia

El equipo quedo con un reflejo d 3 Watts

Se instalo excitador, se realizo el ponchado de cable Rg6 y se instaló en la recepción satelital, se fabrico un cable de audio de BNC a RCA y se configuro equipo satelital para la salida de audio.

Se realizo mantenimiento preventivo al transmisor
