## Oficio de Comisión

Visita de trabajo para atender la repetidora de Caborca, San Luis Rio Colorado y Puerto Peñasco, para dar servicio preventivo y correctivo a los equipos.

#### FORMATO DE INSPECCION GENERAL EN SITIO

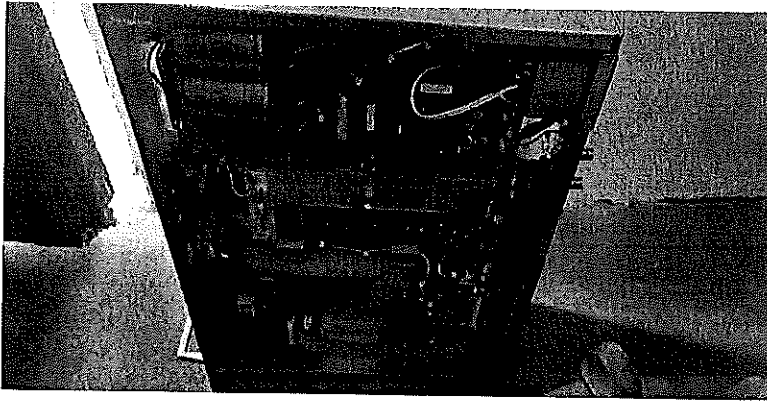
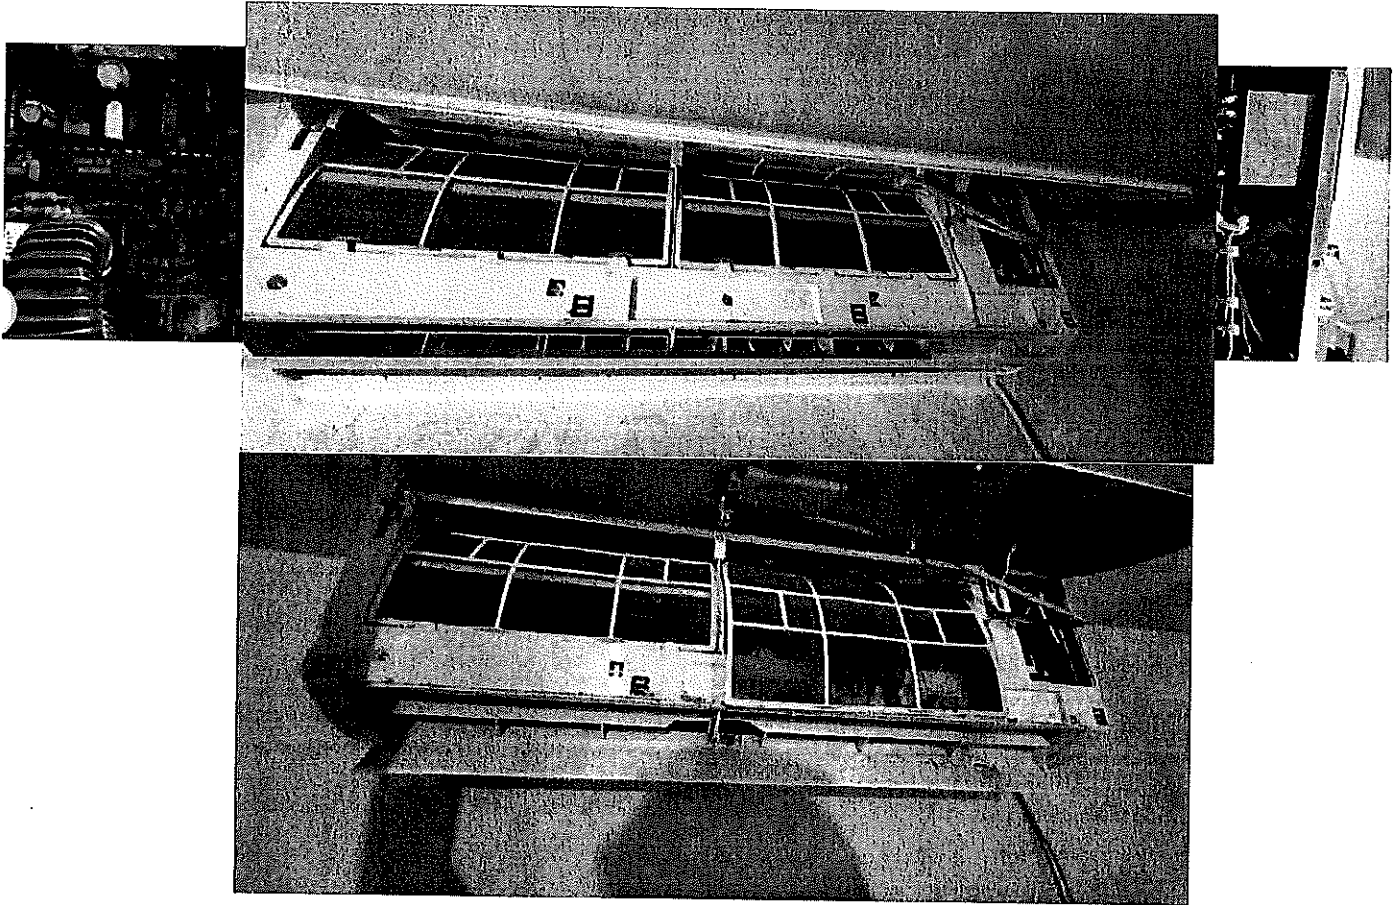
CAPACITOR DAÑADO

Revisión del equipo transmisor por mal funcionamiento se le hizo una reparación para seguir funcionando, quedando pendiente cambio del medidor analógico y cambio de fuente o remplazar un capacitor de 1000mf 50v para próximo viaje.
