Oficio de Comisión

Objetivo o Propósito de la comisión:
Realizar un viaje en el cual se visitarán varios municipios para realizar servicios de mantenimiento preventivo de los equipos y que estas repetidoras se encuentren trabajando óptimamente.

FORMATO DE INSPECCION GENERAL EN SITIO

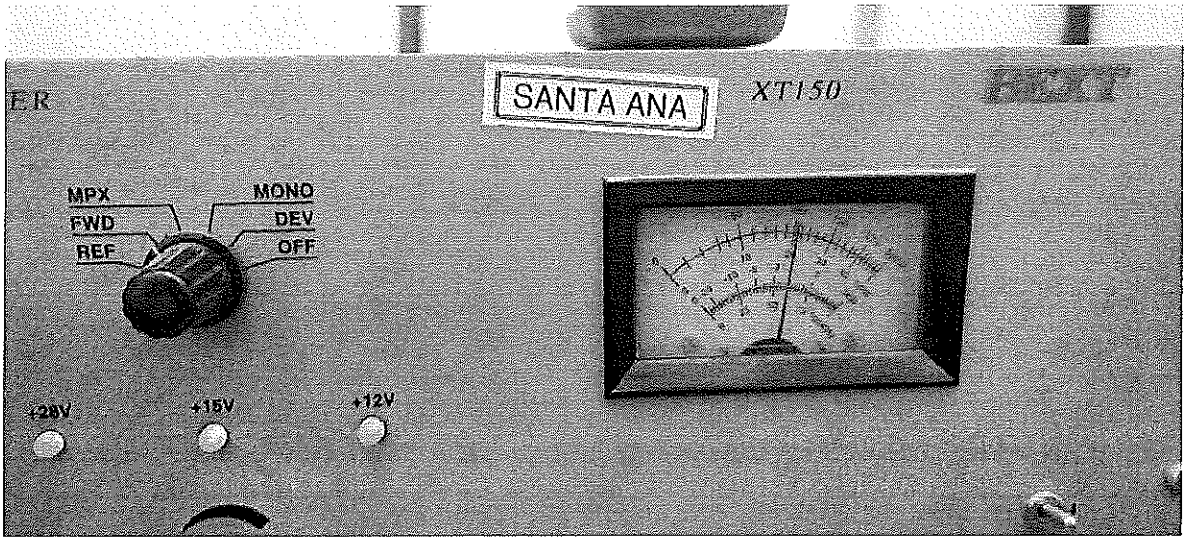
El equipo presenta una potencia de 100 watts.

El reflejo del equipo es de 10 watts.

Conexiones en condiciones buenas.

Antena condiciones malas.

Sitio queda al aire

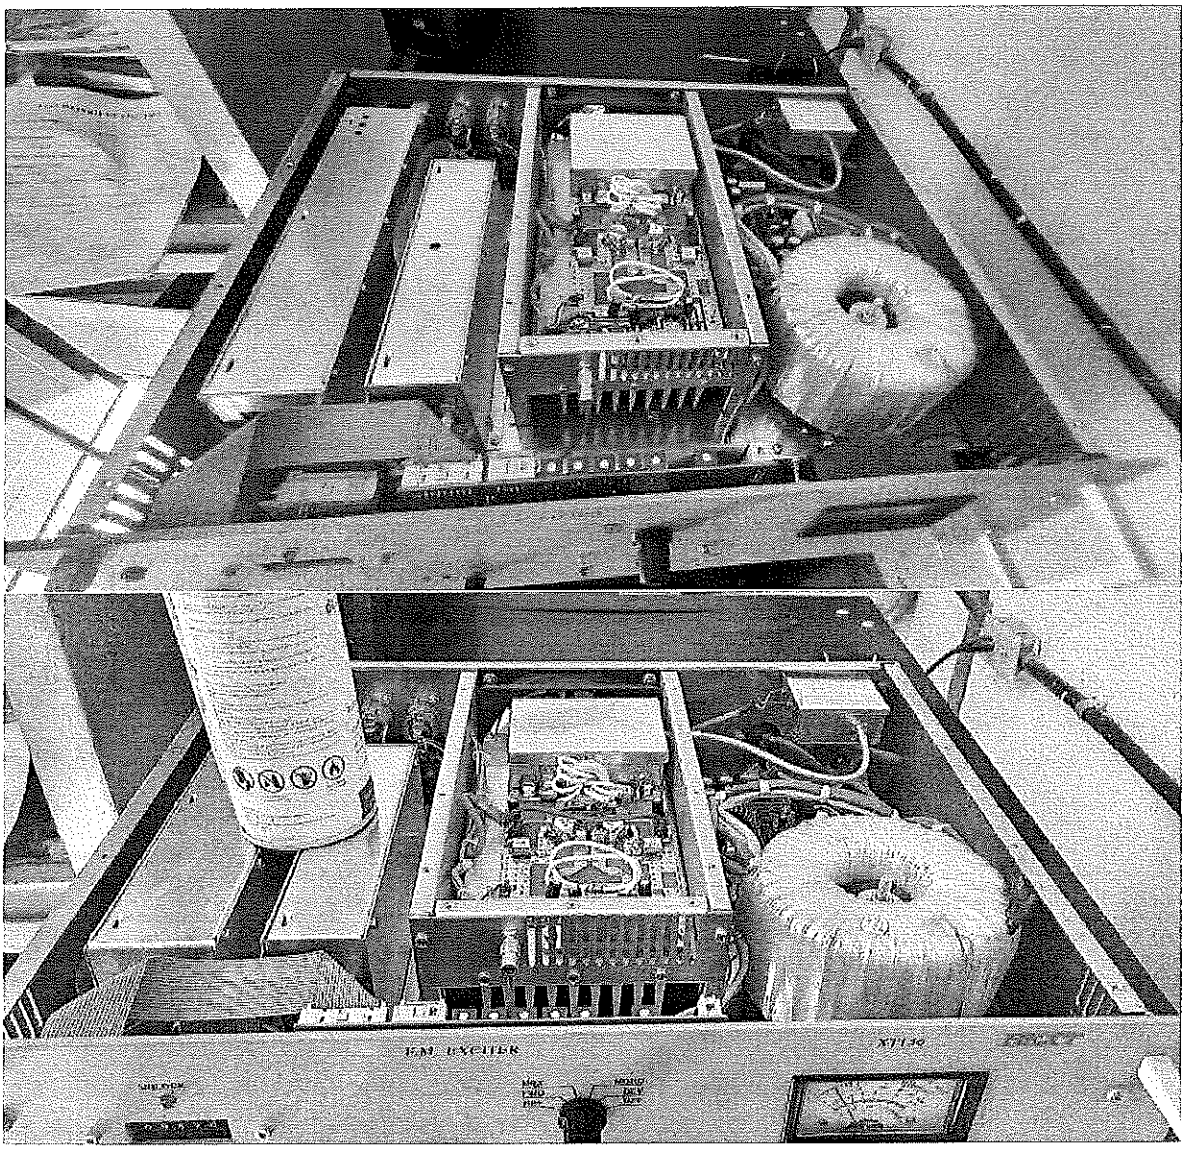
El equipo presenta una potencia de 140 watts

El reflejo del equipo es de 5 watts

Conexiones en condiciones regulares

Antena condiciones regulares

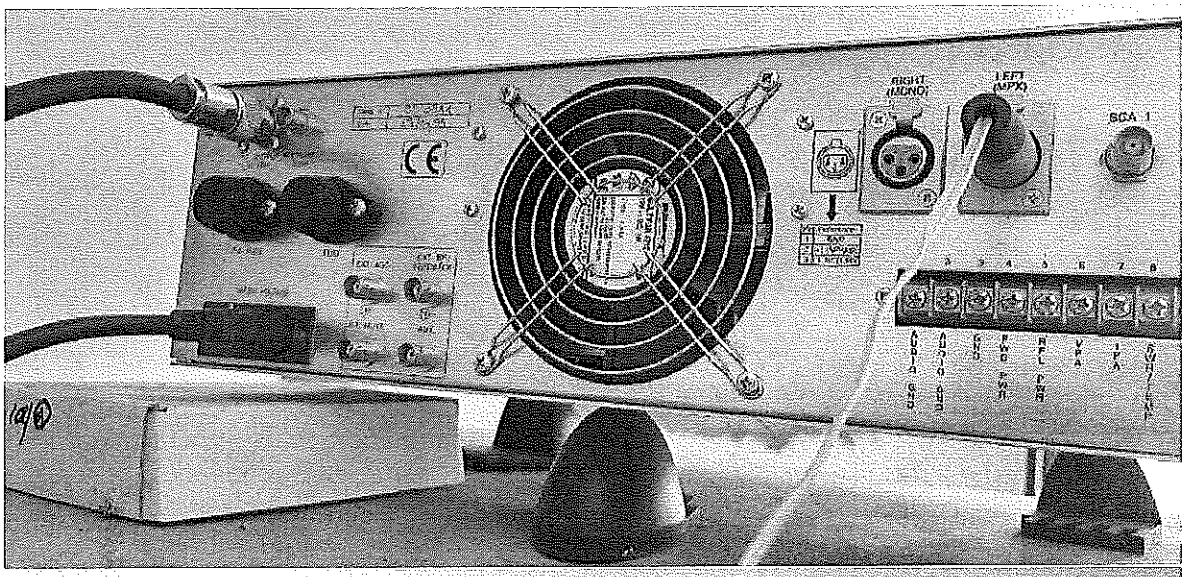
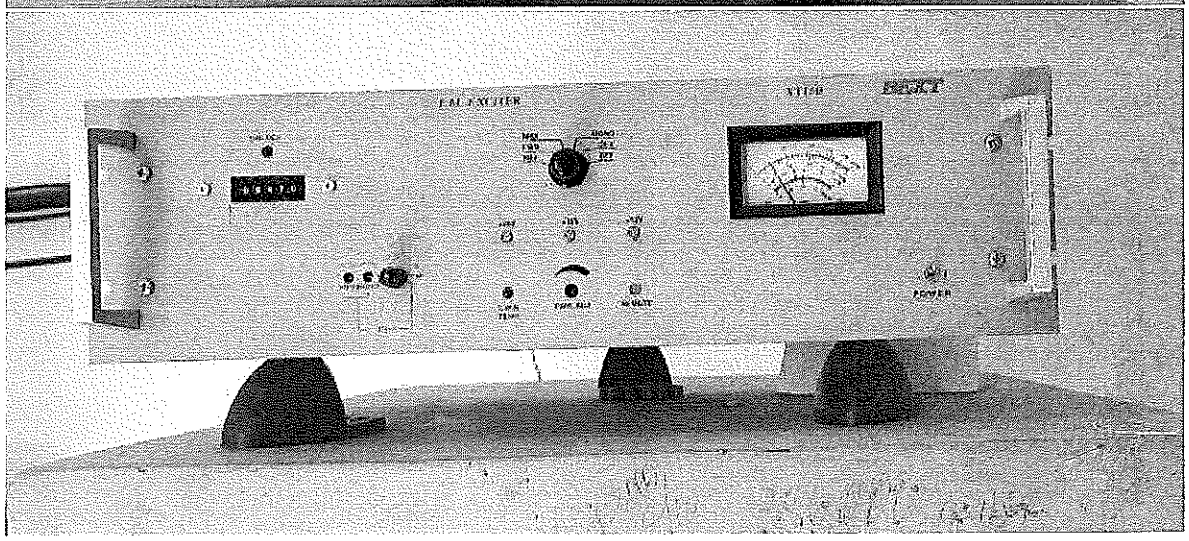
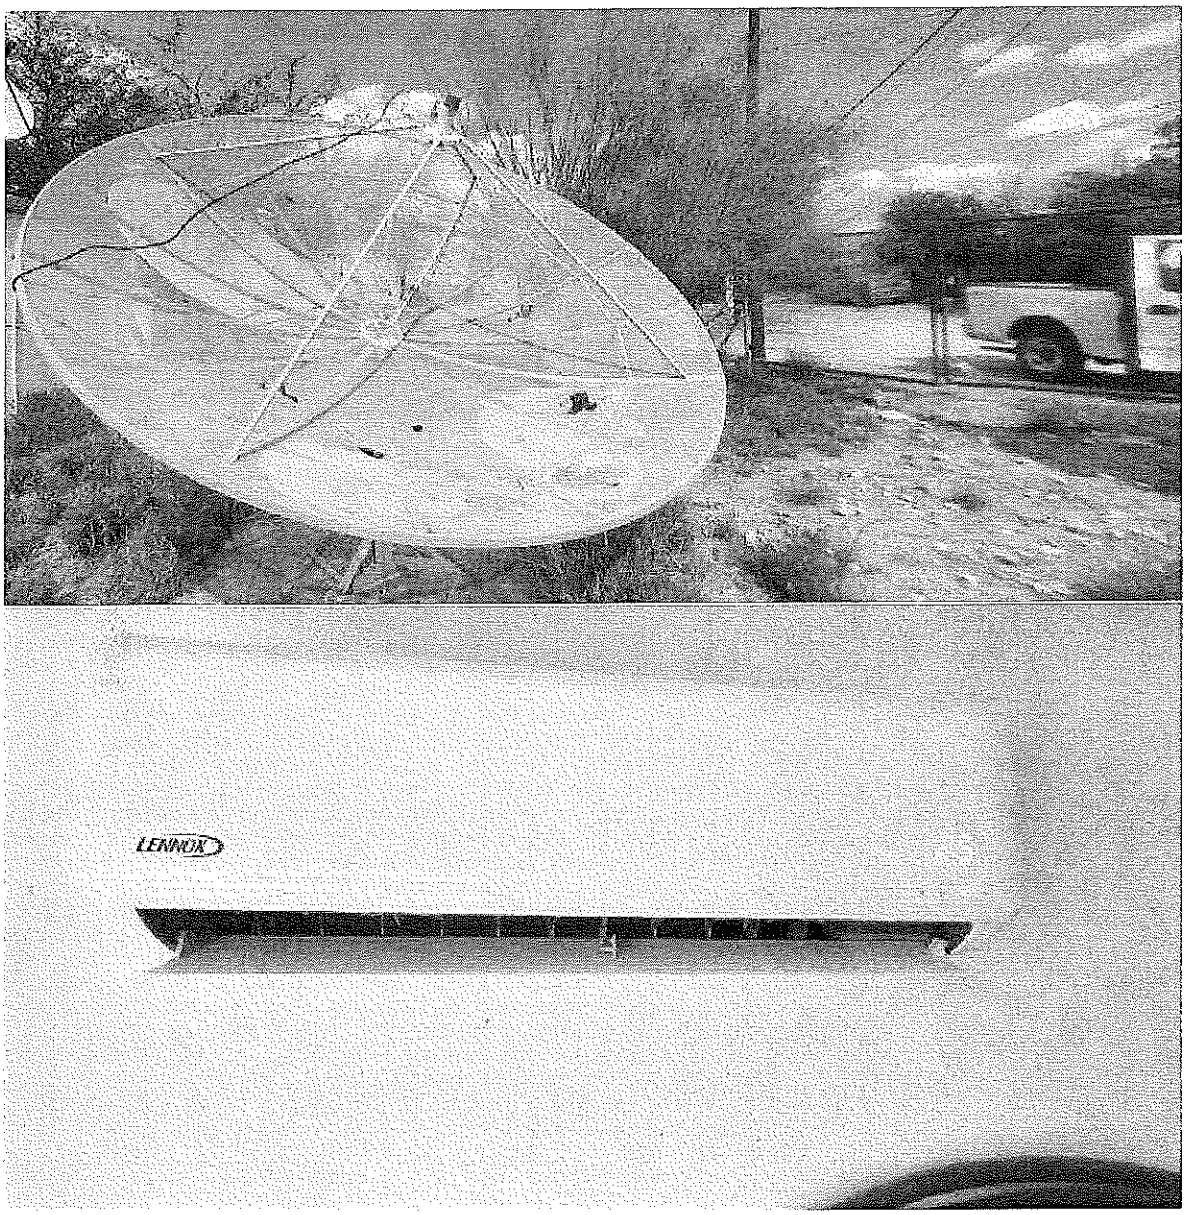
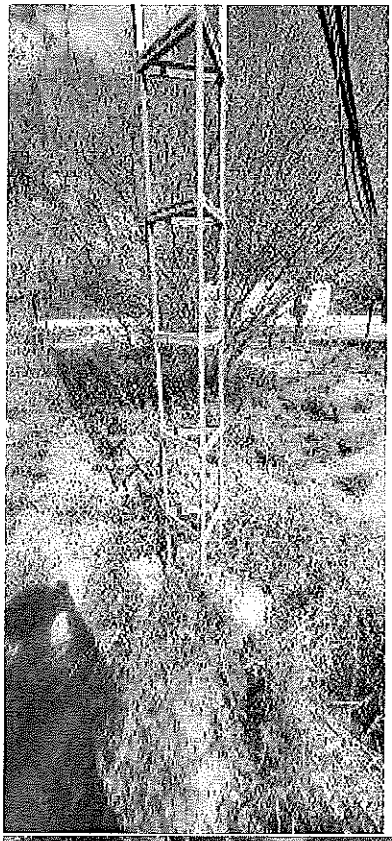
DATOS GENERALES: IMURIS		
DD: 19	MM: 02	AA: 2026

DESCRIPCION GENERAL			
MARCA	DESCRIPCION	MODELO	CONDICIONES TECNICAS
BEXT	Transmisor	XT 150	REPARADO
TZ	Torre	TZ20	MALA
Antena FM	Antena		REGULAR

El equipo se encontrada transmitiendo

Torre necesita servicio y servicio a tirantes/tensores

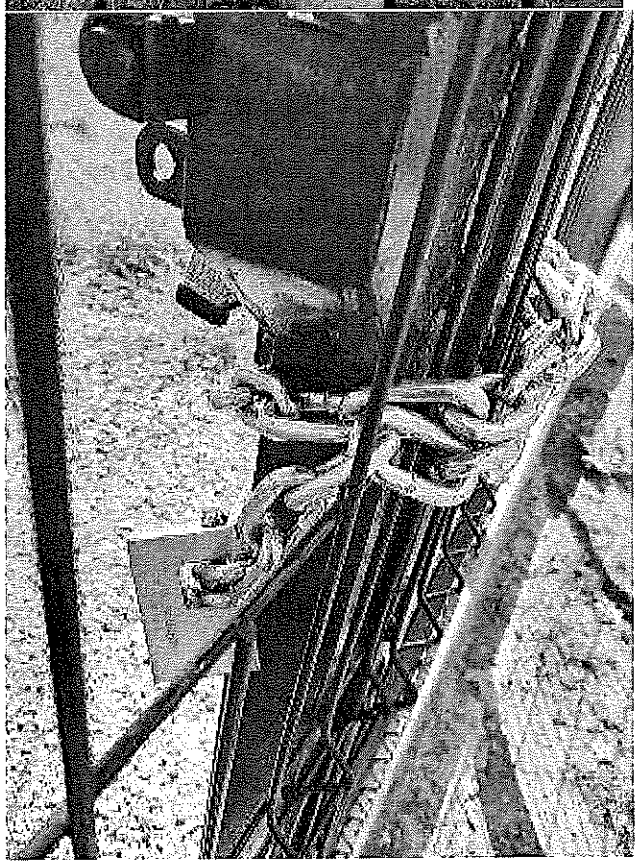
AL AIRE potencia 100 Watts, reflejo 6 Watts.

Conexiones en condiciones buenas.

Antena condiciones buenas.

Torre, anclajes de antenas y tensores de torre Nuevos.

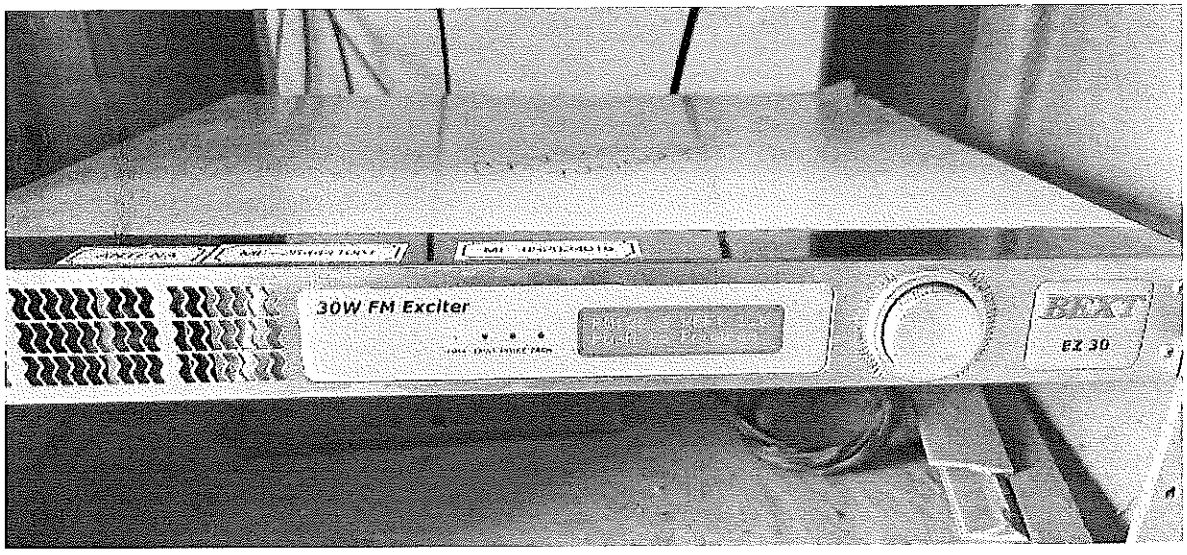
El equipo presenta una potencia de 26.3 watts (fwd) y 1.0 rf

Conexiones en condiciones regulares

Antena condiciones regulares

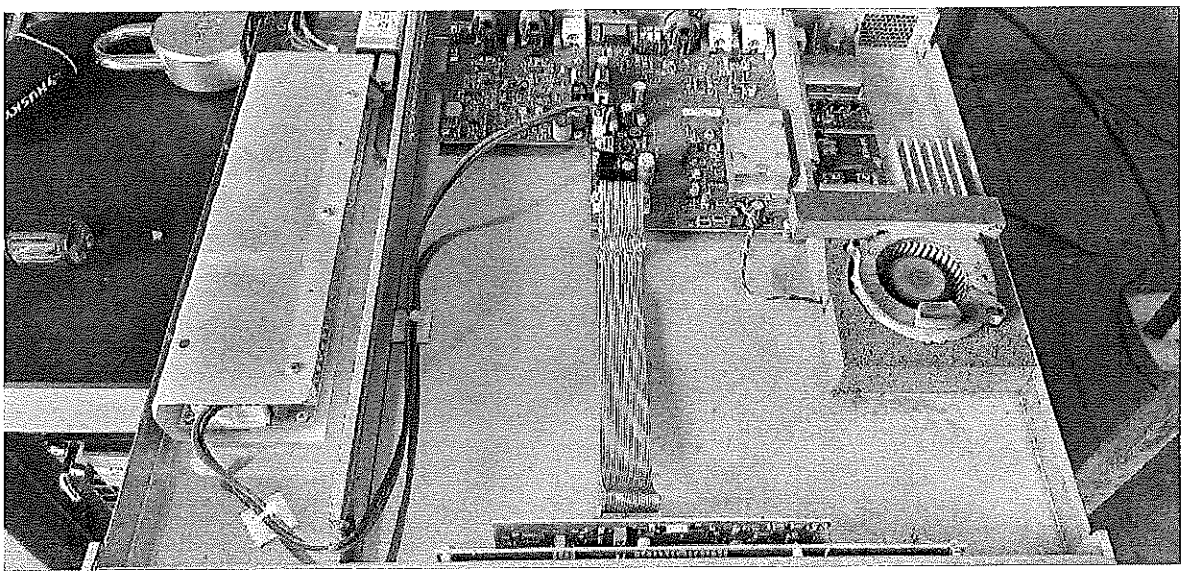
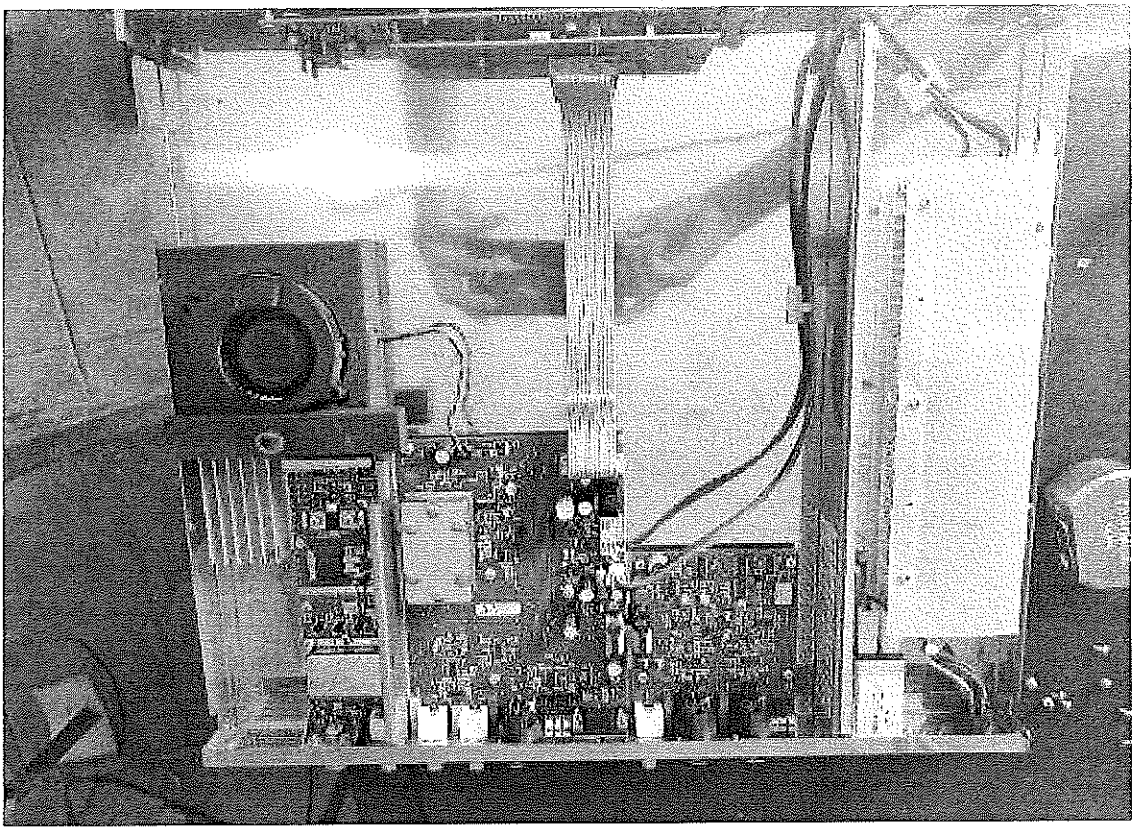
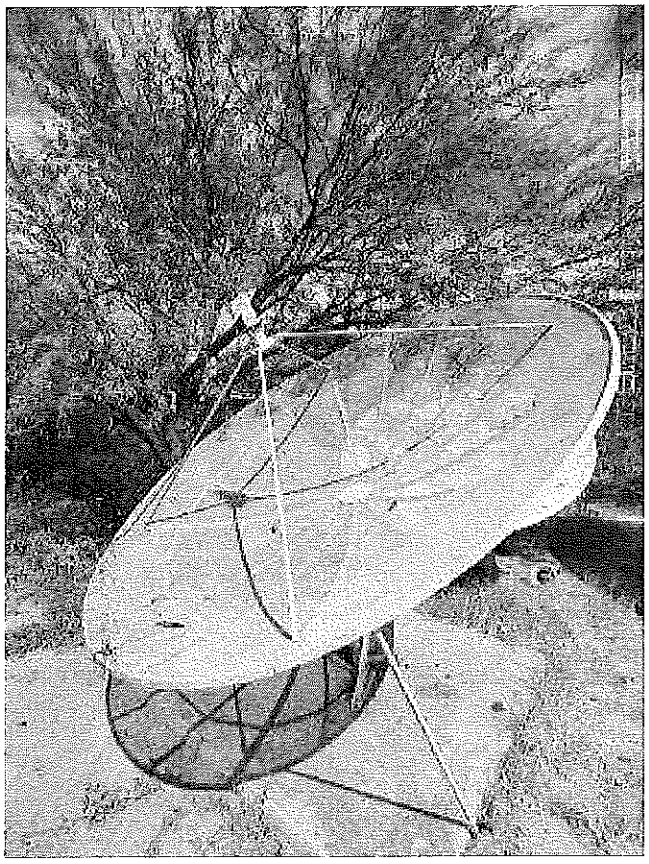
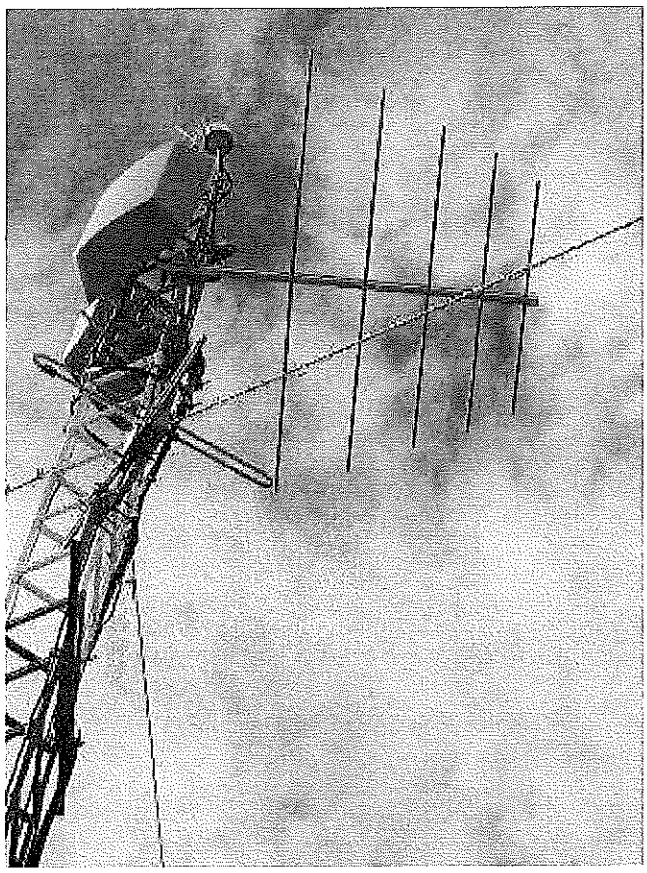
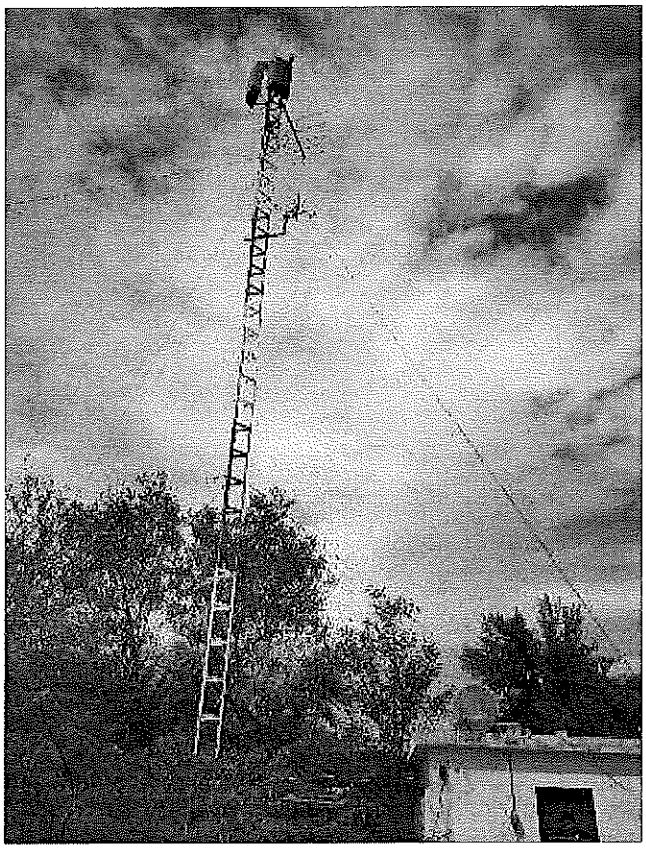
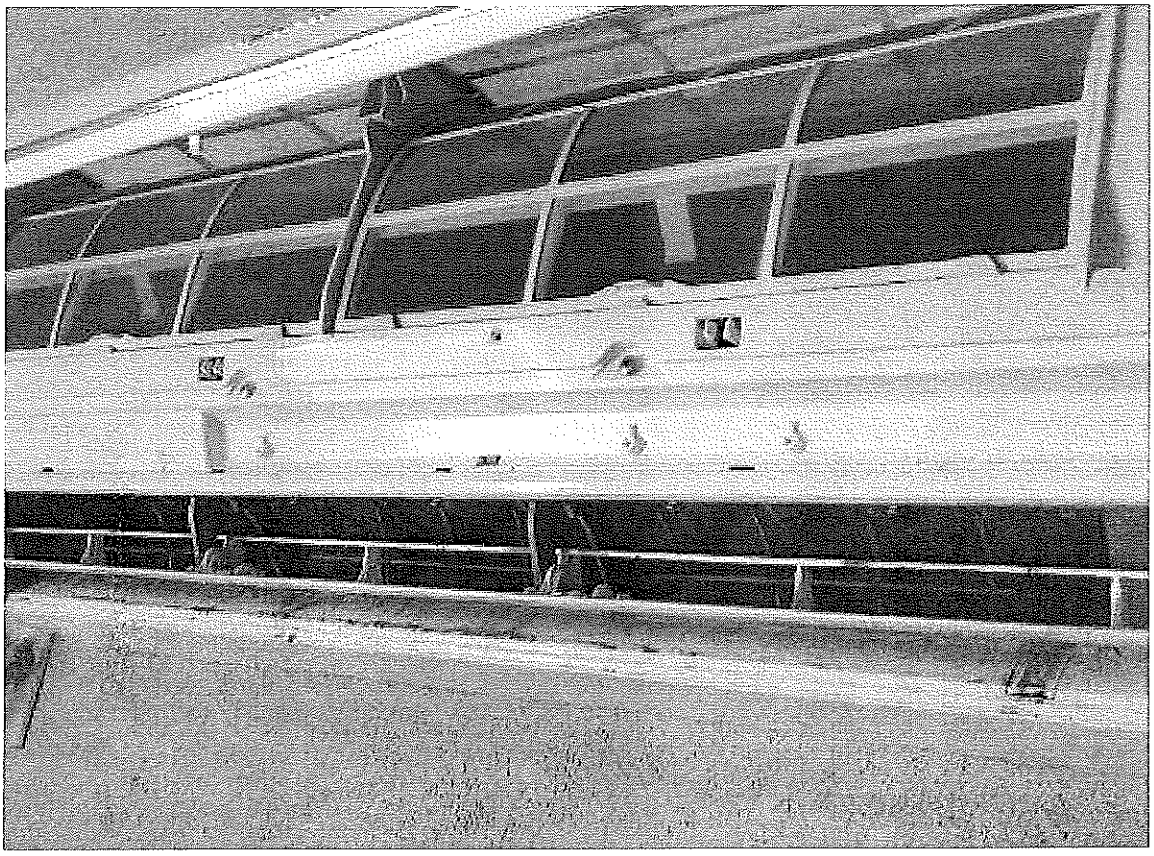
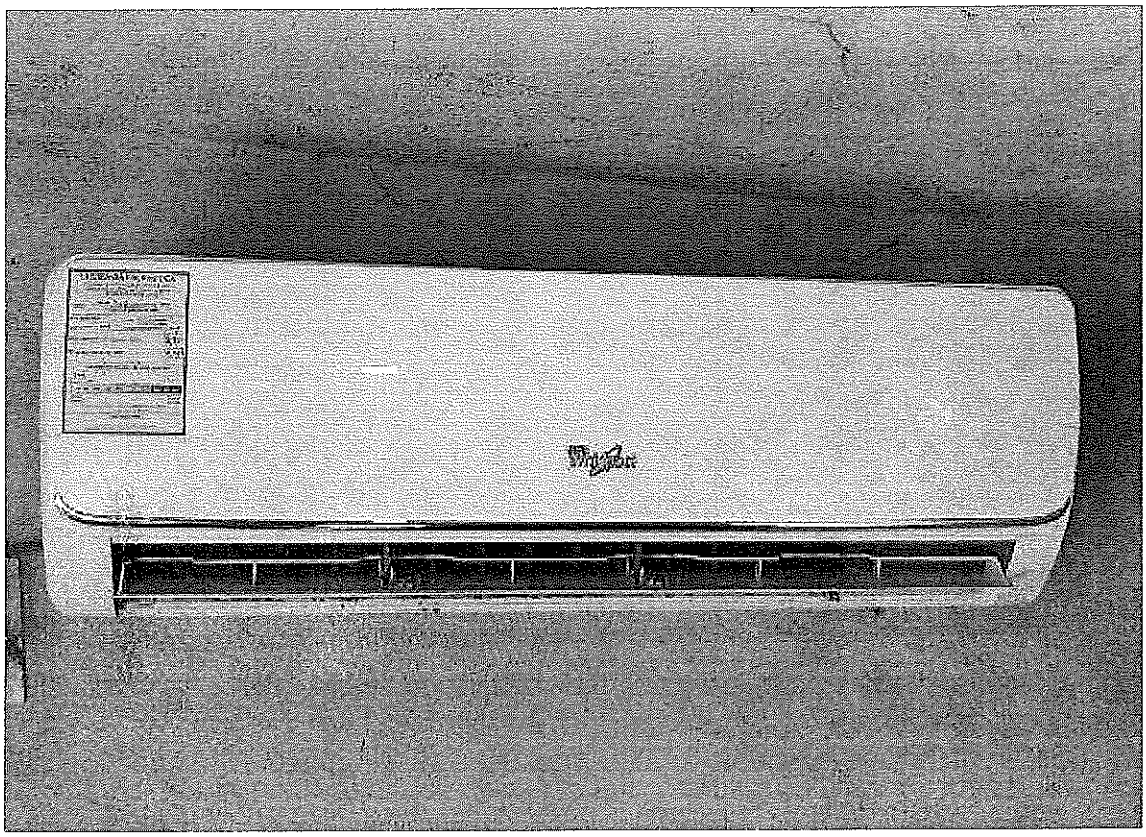
DATOS GENERALES: CARBO		
DD: 19	**MM: 02**	**AA: 2026**

DESCRIPCION GENERAL			
MARCA	DESCRIPCION	MODELO	CONDICIONES TECNICAS
BEXT	Excitador	EZ30 N/S: 1110-086	REPARADO/RECUPERADO
TZ	Torre	TZ 30	REGULAR
Antena FM	Antena		REGULAR
Aire acondicionado	Whirpool		REGULAR
OpenBox	Receptor	X4 PLUS	BUENO

Telemax cambio candados, secretaria de presidencia nos presta llave

Aire acondicionado requiere mantenimiento

Torre se encuentra condiciones regulares.

Cableado se encuentra expuesto a robo (no está delimitado el predio)

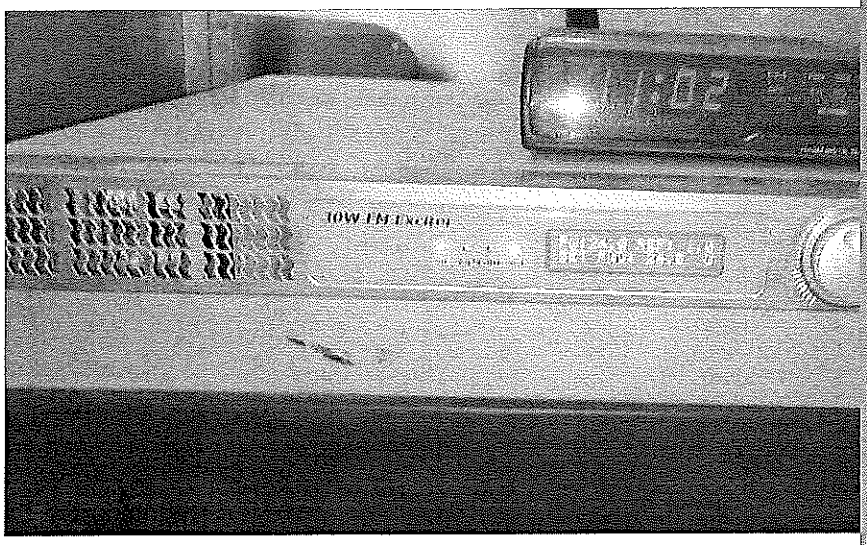
El equipo presenta una potencia de 24 watts

El reflejo del equipo es de 1 watt

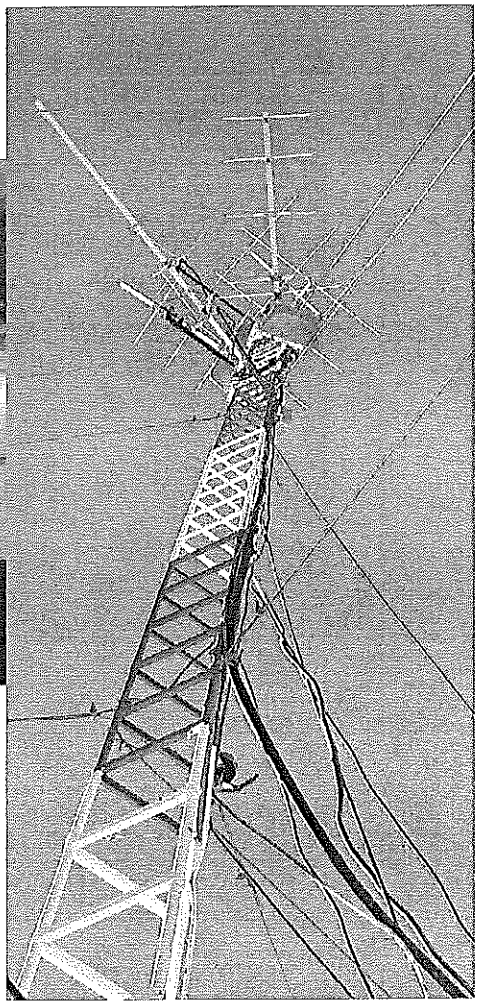
Temperatura: 24 Watts

Torre en buenas condiciones

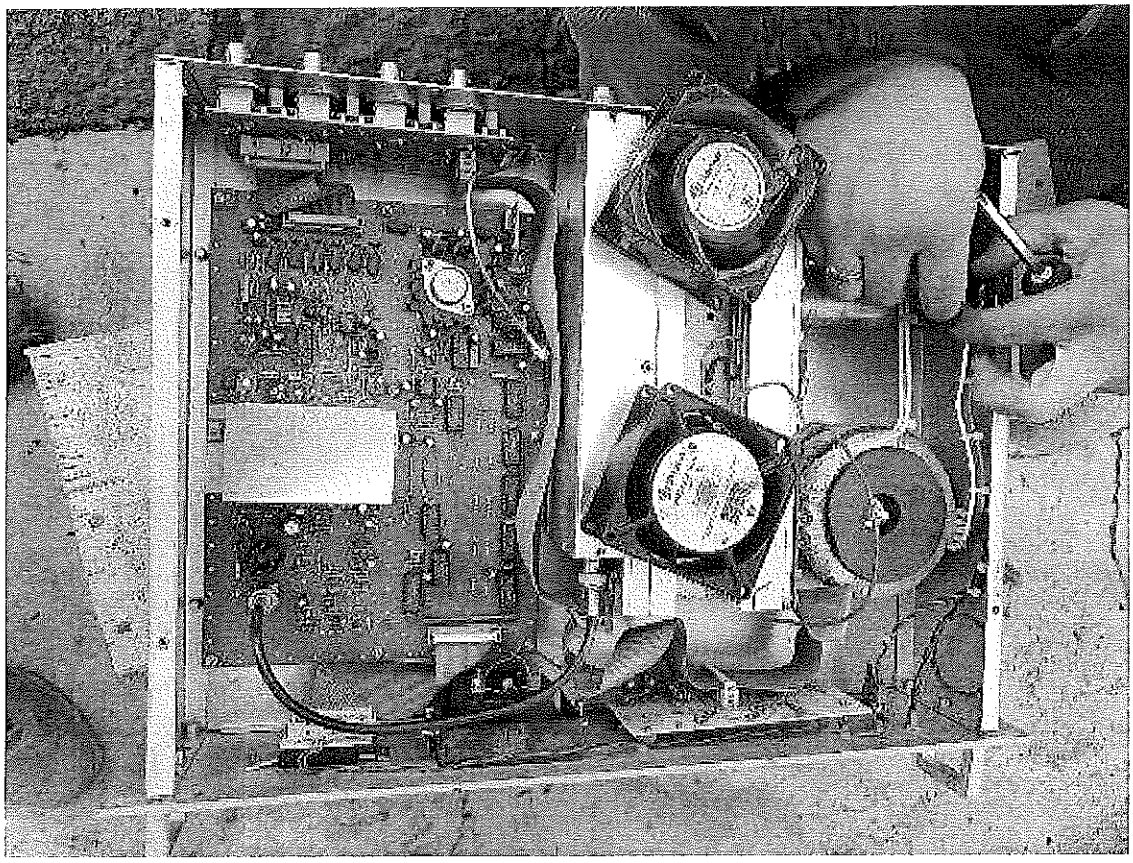
El equipo presenta una potencia de 412 watts.

El reflejo del equipo es de 1 watt.
