RADIO SONORA
NUESTRA RADIO

FORMATO DE INSPECCION GENERAL EN SITIO

DATOS GENERALES: San Javier		
DD: 23	MM: MARZO	AA: 2026

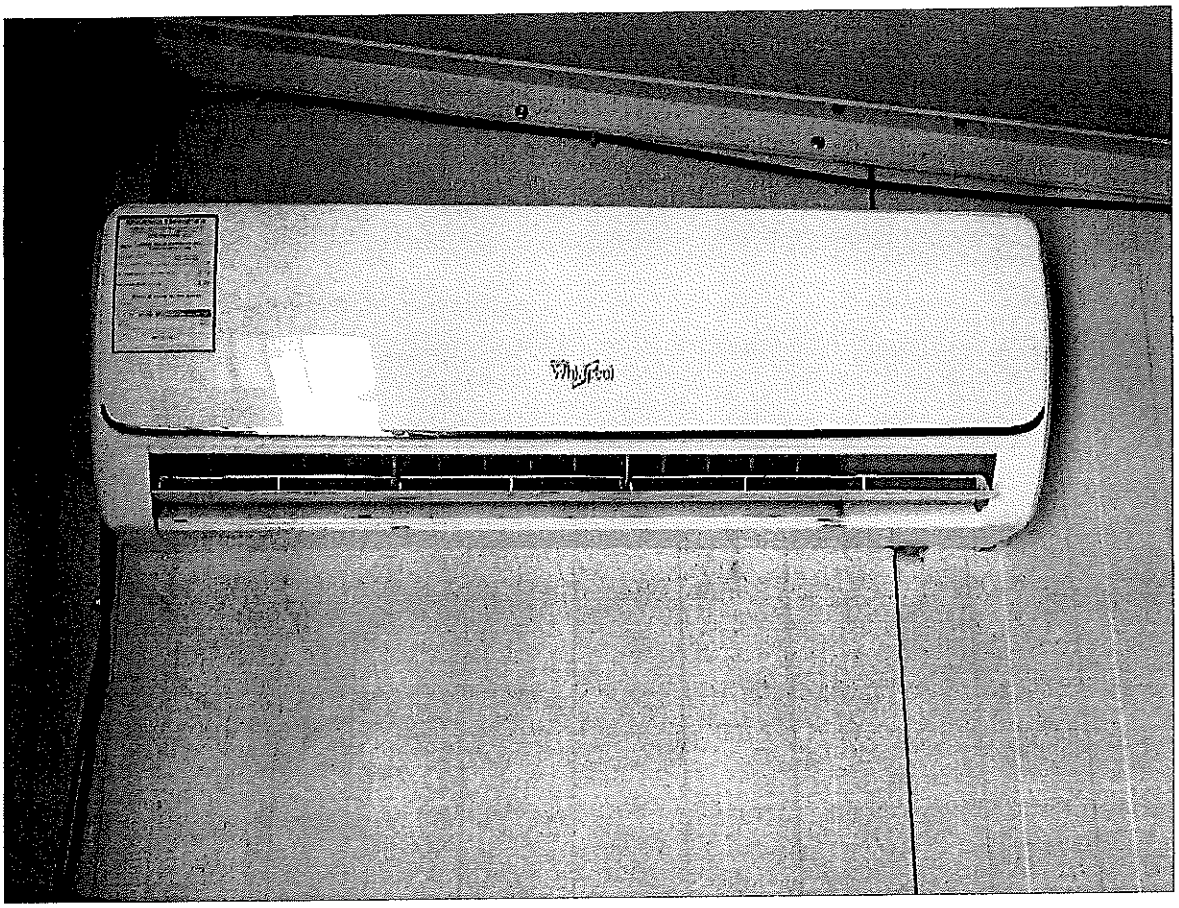
Conexiones en condiciones buenas.
