RADIO SONORA
NUESTRA RADIO

Oficio de Comisión

FORMATO DE INSPECCION GENERAL EN SITIO

DATOS GENERALES: CABORCA		
DD: 27	MM: ABRIL	AA: 2026

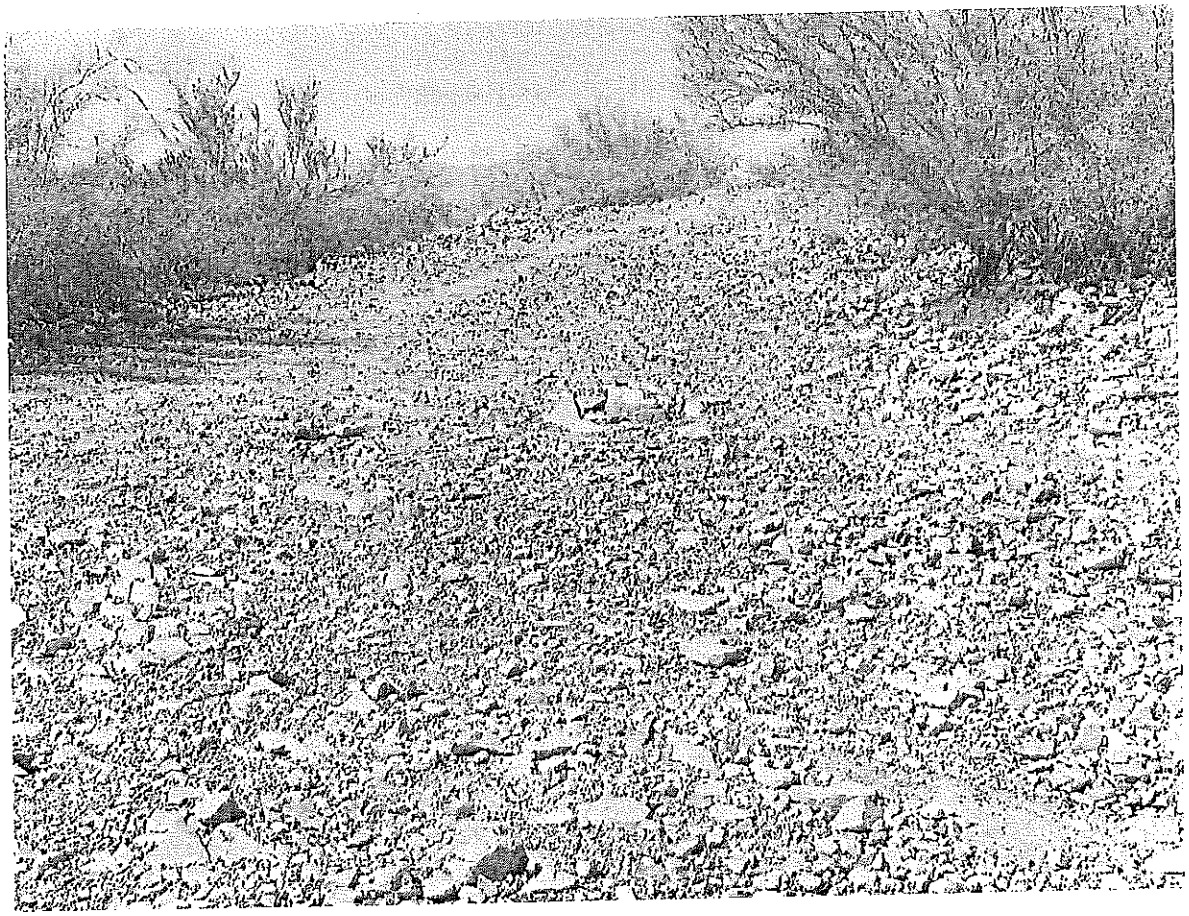
No fue posible realizar el servicio de mantenimiento en el sitio programado debido a que la unidad en la que nos trasladábamos es un vehículo cerrado y prestado, el cual no cuenta con las condiciones necesarias para acceder al área, ya que el terreno requiere el uso de un vehículo tipo 4x4.

Se monitoreo la frecuencia al aire.

Al aire

Con el fin de evitar posibles daños a la unidad, no fue viable intentar el acceso. Por lo anterior, no se pudo ingresar hasta el punto de trabajo. Se recomienda programar nuevamente la visita considerando el uso de una unidad adecuada para este tipo de acceso.

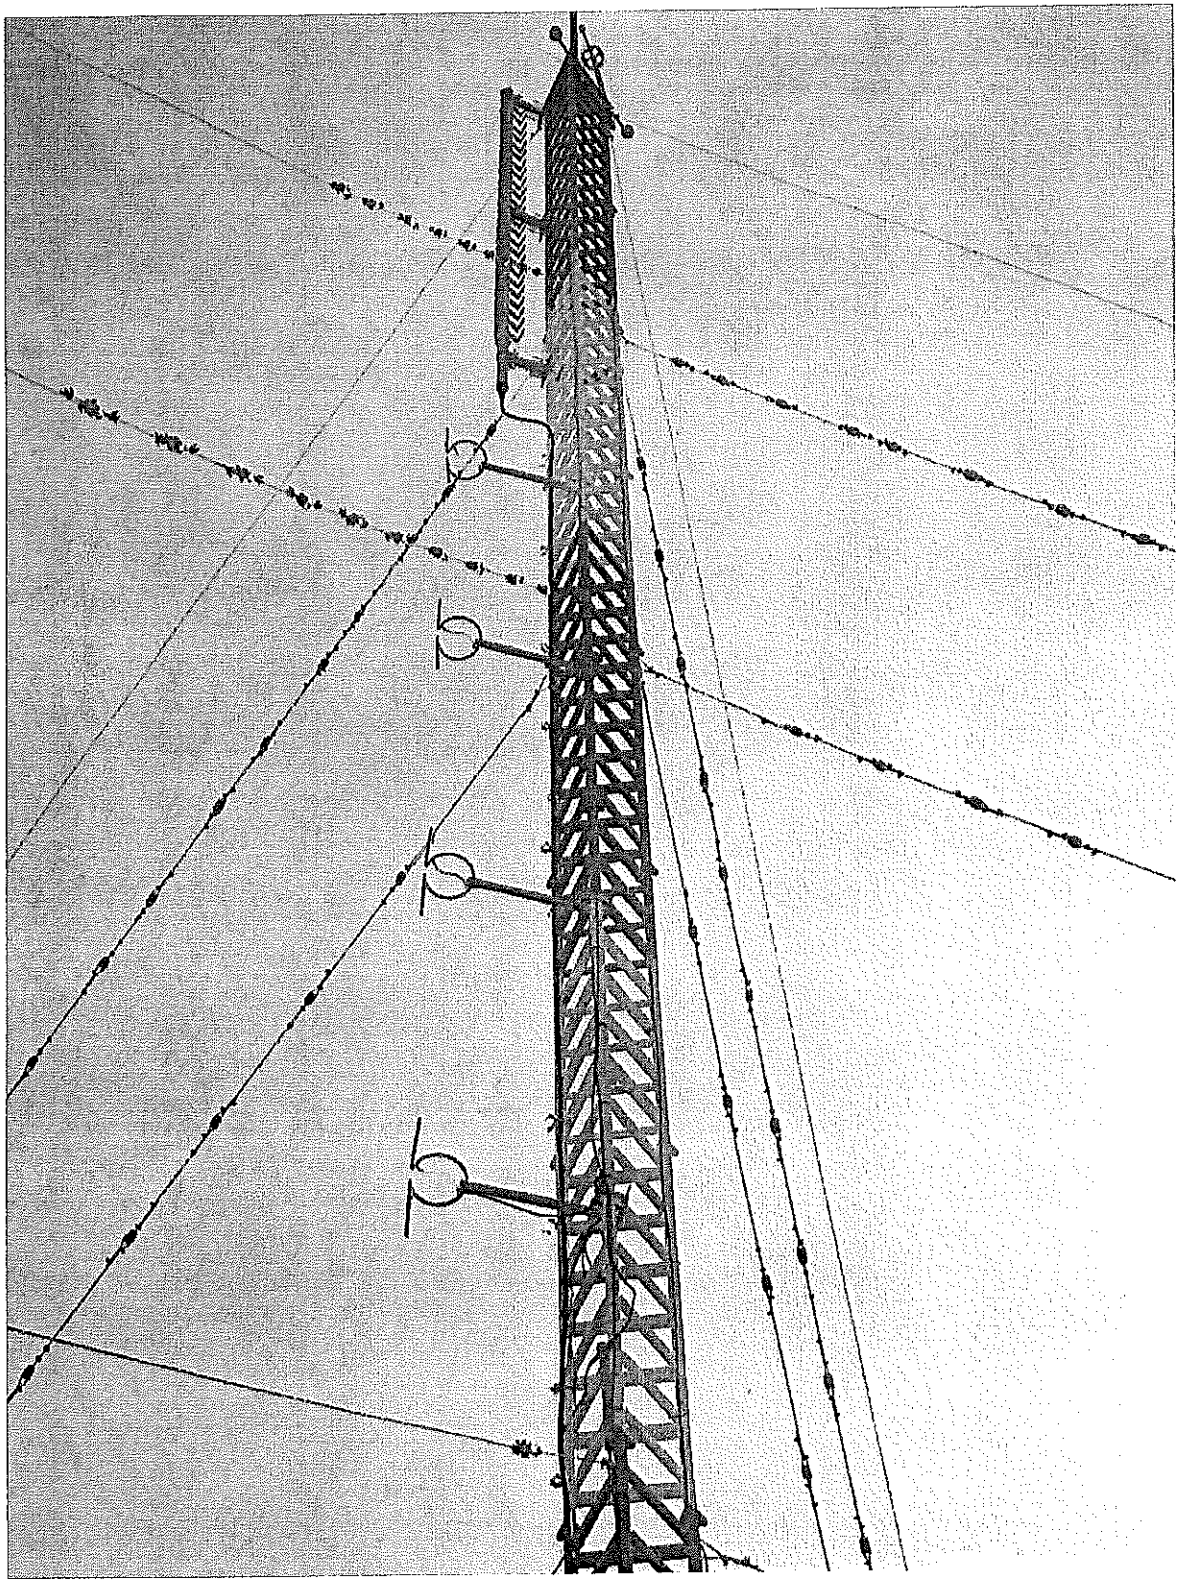
El equipo se encontró encendido transmitiendo al aire con baja potencia .

Servicio preventivo a equipos de telecomunicaciones el equipo da solamente 200 watts de potencia lo cual nos da una mala cobertura de la cuidad se llevó otro equipo para remplazar, pero nos daba mucho reflejo se optó por retirar el equipo para reparación ya sea salida de antena del BEXT FR500 o tratar de mejorar la potencia del fr300 para el correcto funcionamiento en la ciudad de San Luis.

San Luis fuera del aire

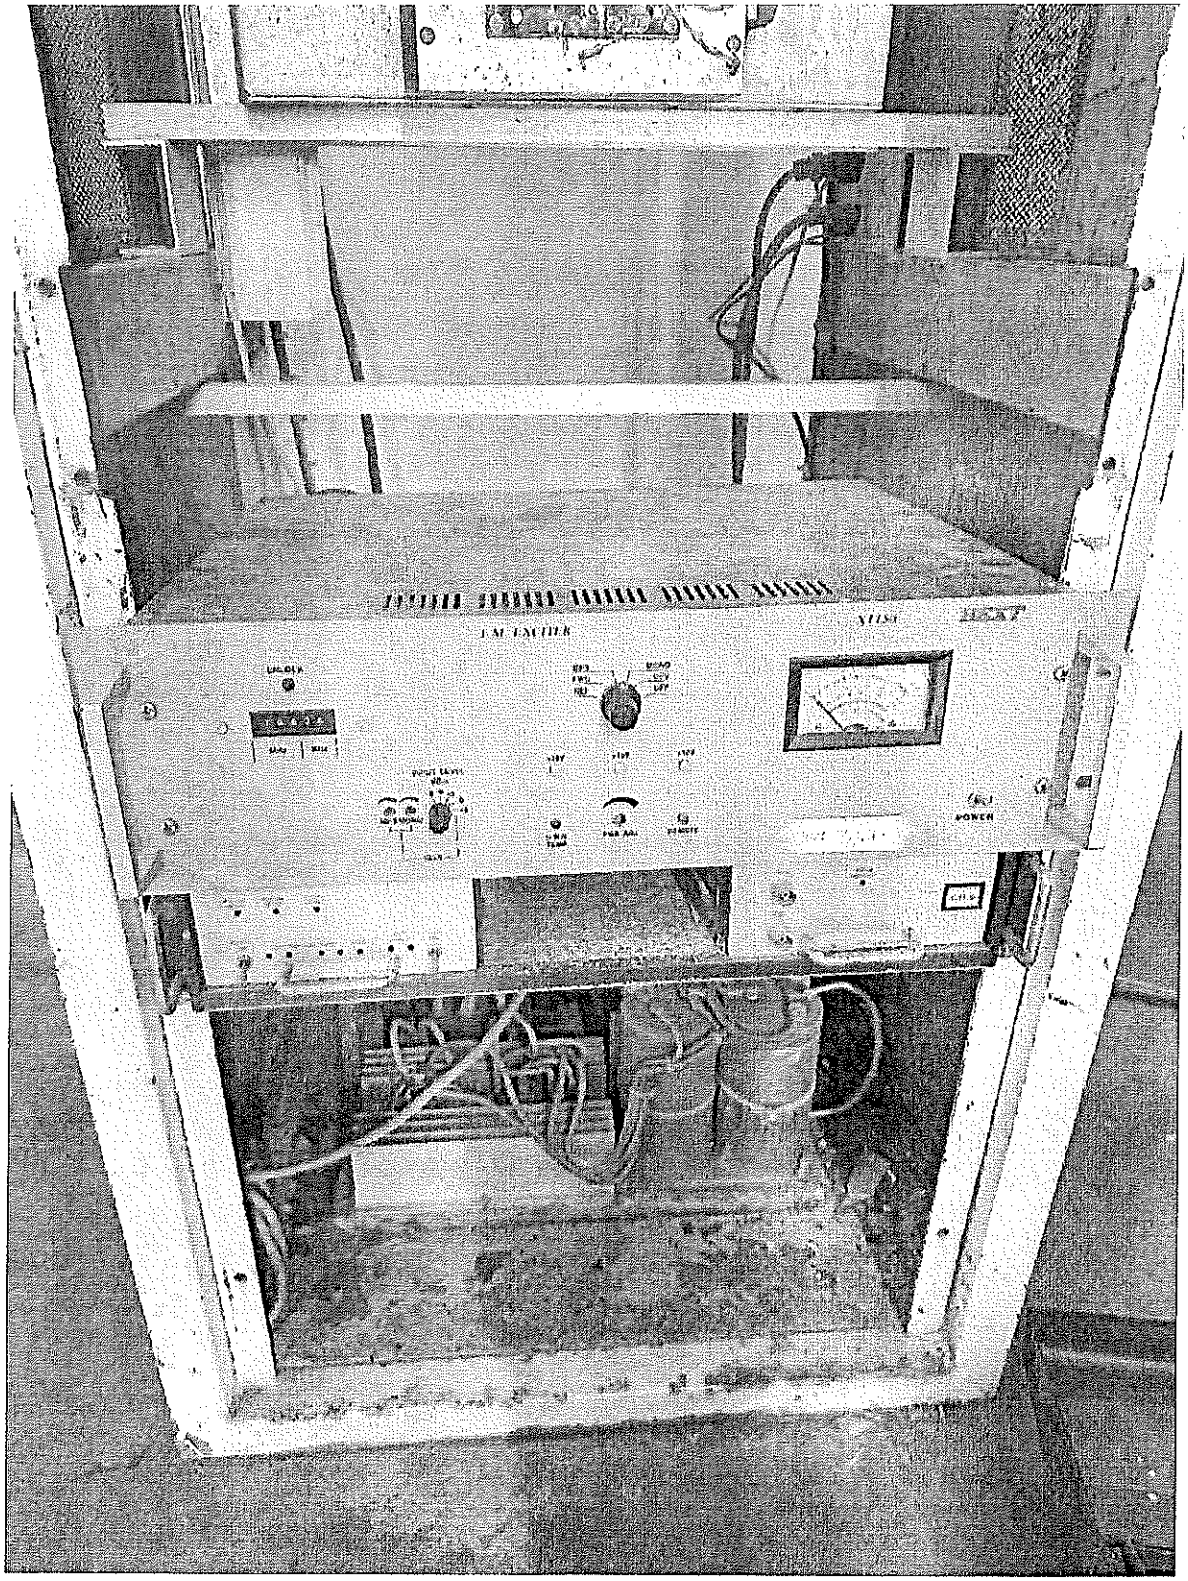
Servicio de mantenimiento preventivo y correctivo realizada al equipo transmisor de RF, se verificó el funcionamiento general de los sistemas de medición analógica. El instrumento indicador presentó lecturas en todos los parámetros monitoreados, lo que sugiere una operación funcional en términos generales. Sin embargo, se detectó la ausencia de indicación de potencia de salida del equipo. Considerando que el equipo se encuentra en una zona costera, se procedió a la limpieza y acondicionamiento de conectores, debido a la posible presencia de corrosión por ambiente salino, la cual puede afectar la integridad de las señales de medición. Asimismo, se realizó la inspección de la tarjeta electrónica encargada del sistema de lectura de potencia, sin encontrarse una recuperación en la indicación tras estas acciones.

El equipo quedo transmitiendo no tenemos datos de la potencia ni el reflejo debido al medidor analógico que no está funcionando.
