RADIO SONORA
NUESTRA RADIO

Oficio de Comisión

Objetivo o Propósito de la comisión:
Realizar un viaje en el cual se visitará los municipios de Ures, San Felipe de Jesús, Cananea, Arizpe, Nacozari y Moctezuma, para realizar servicios de mantenimiento preventivo y correctivo de equipos.

FORMATO DE INSPECCION GENERAL EN SITIO

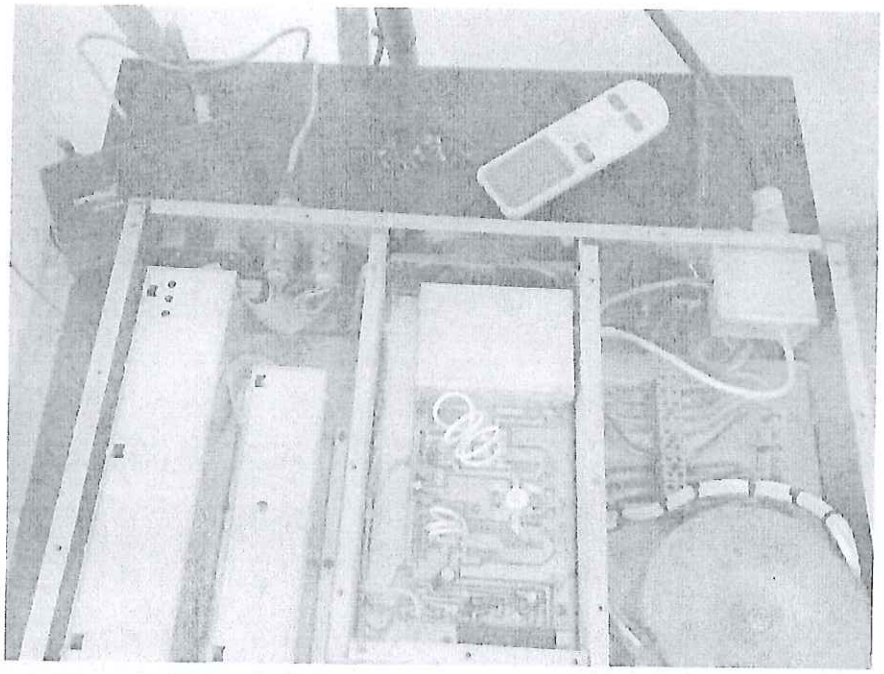
Conexión de R.F

Antena en condiciones buenas

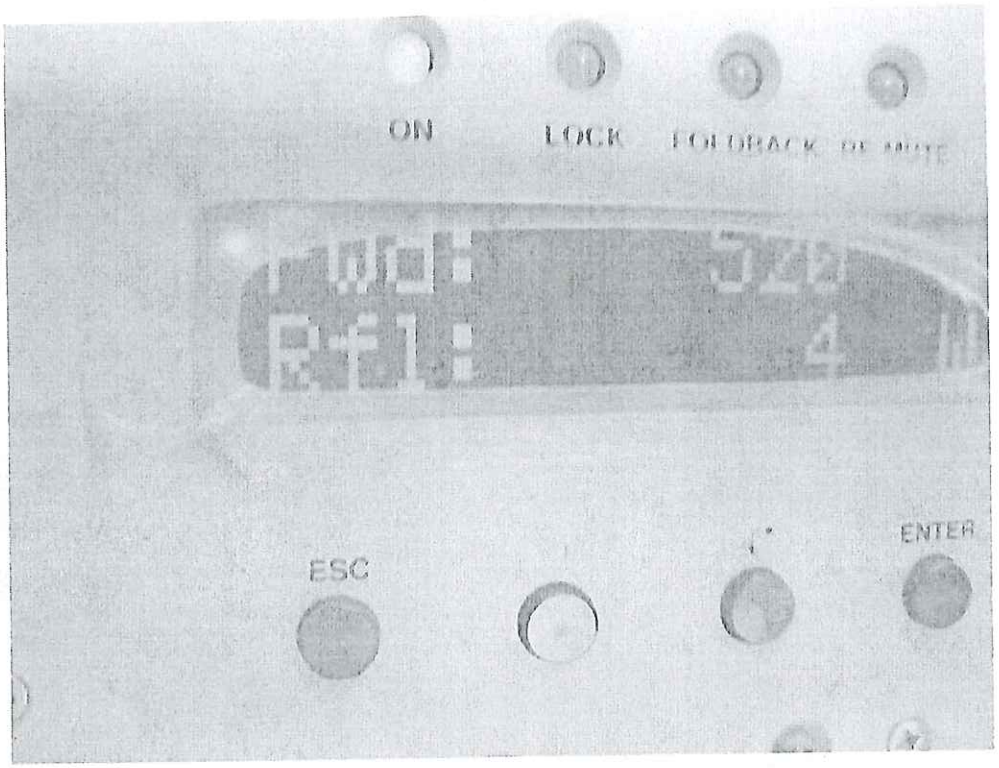
Conexiones en condiciones buenas.

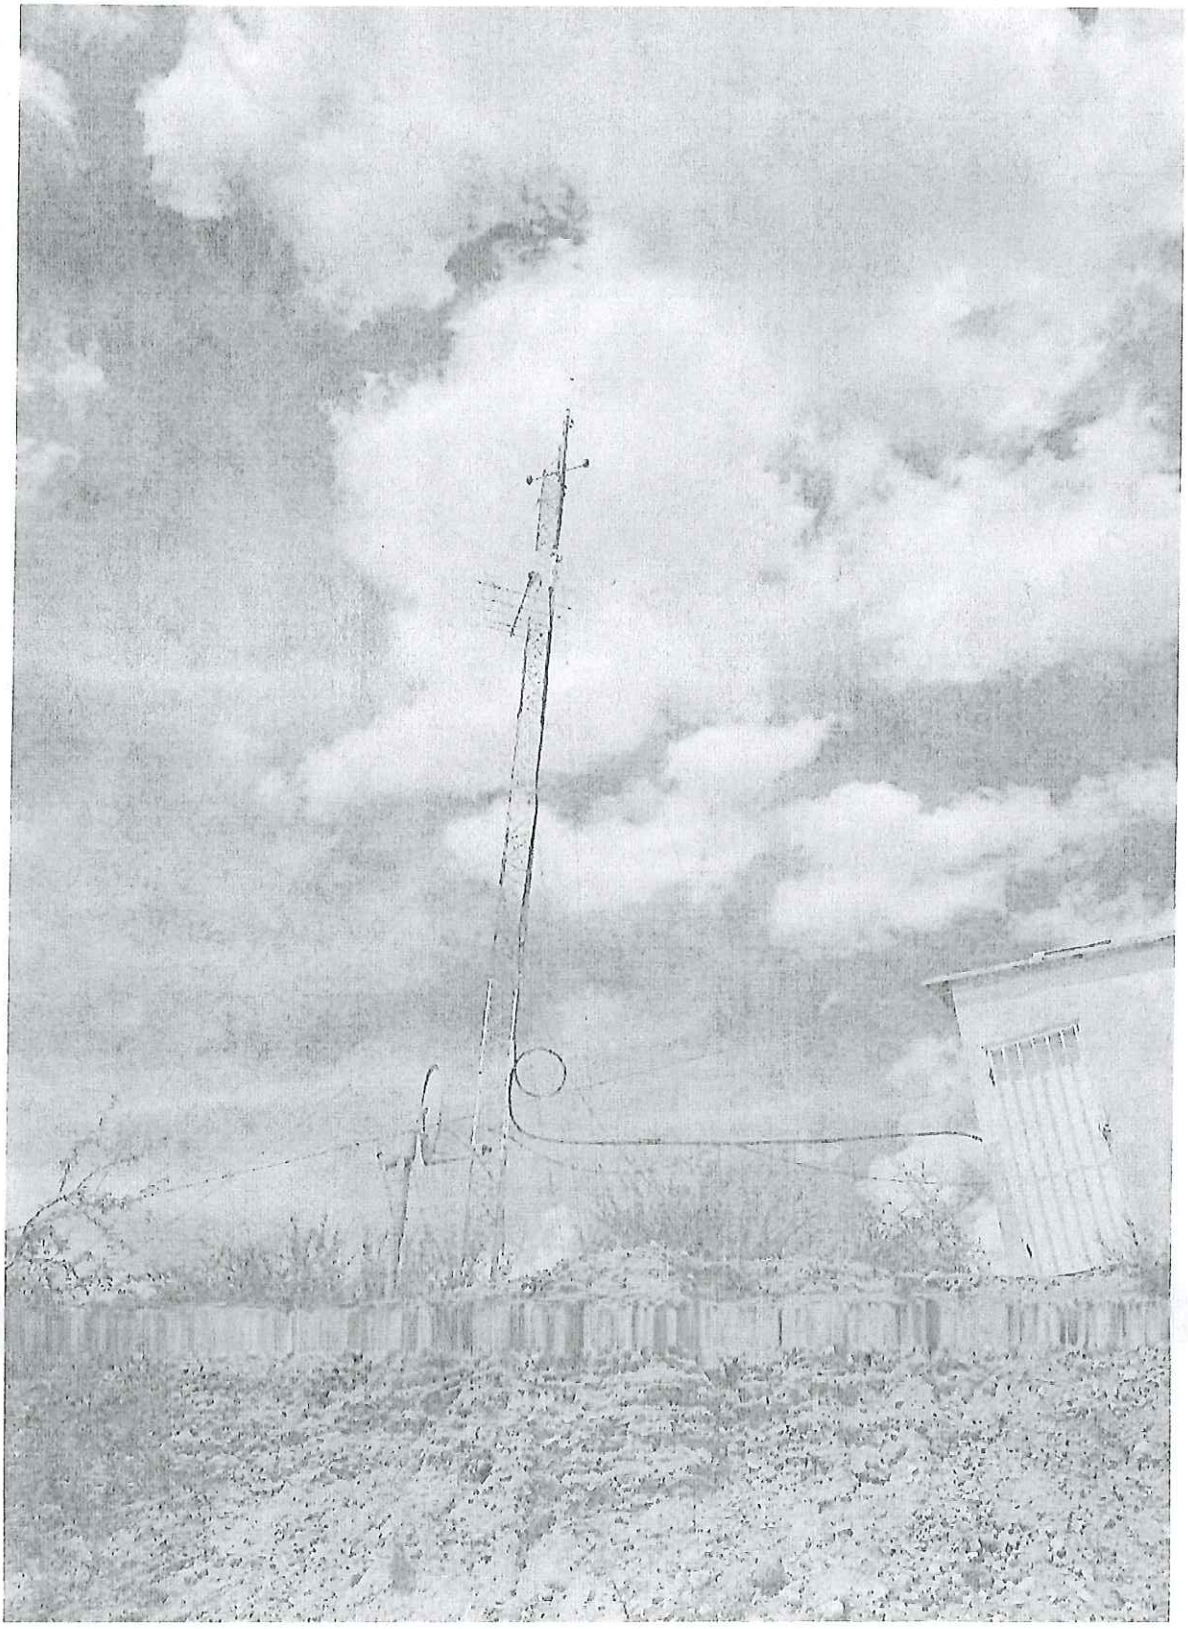
Conexiones en condiciones regulares

Antena condiciones regulares

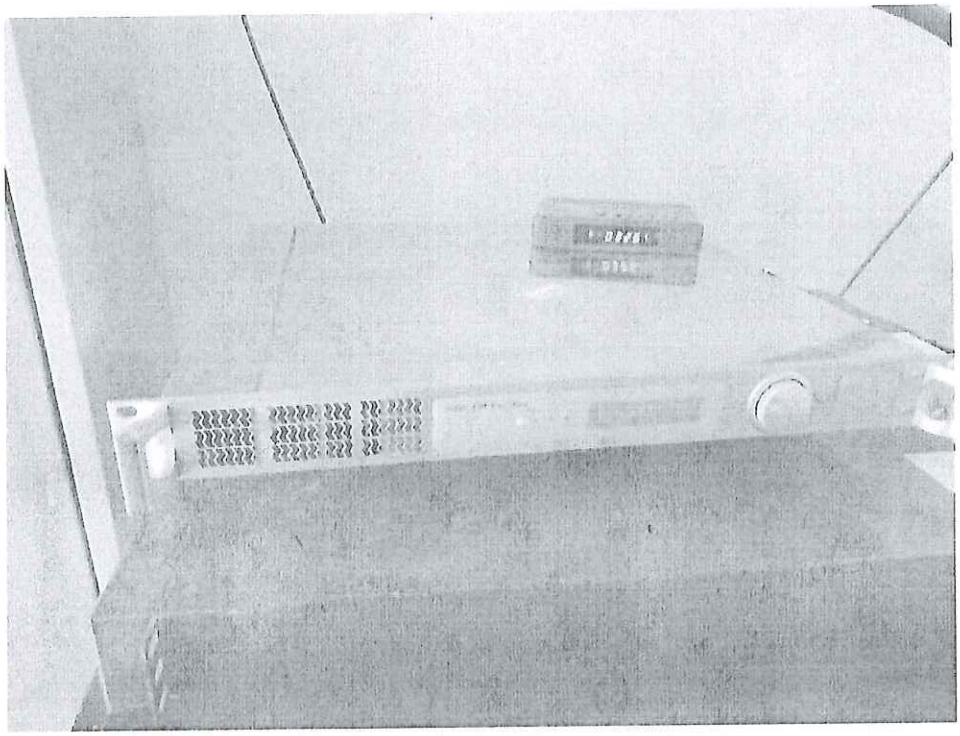
Conexiones en condiciones buenas.

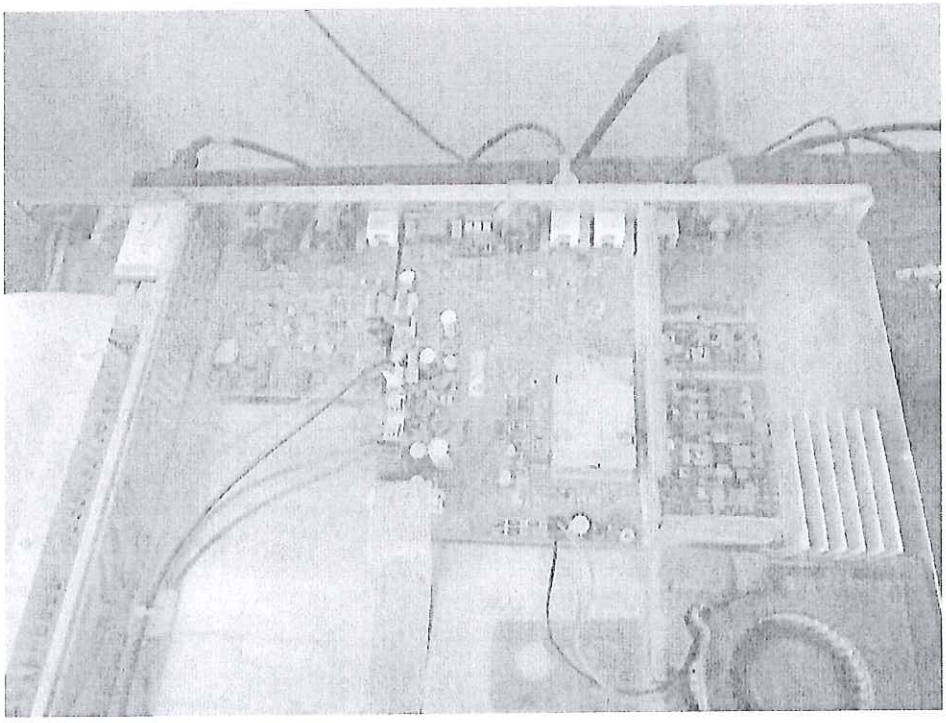
Antena y torre condiciones buenas.

POTENCIA 11W, REFLEJO 3W.

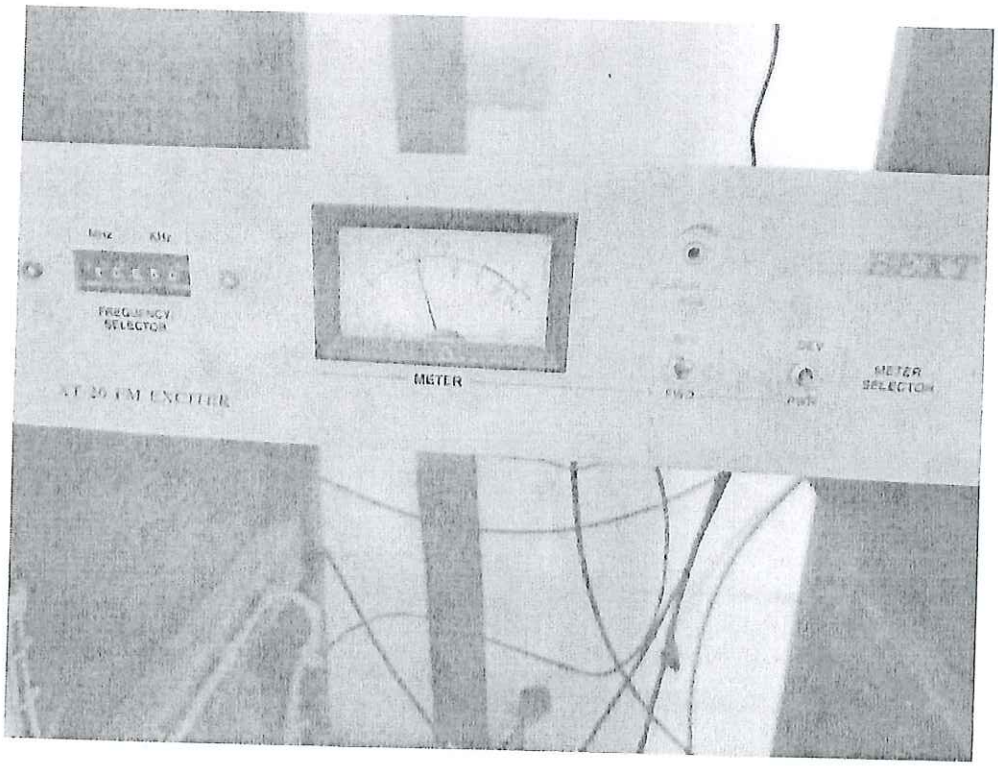
Al aire torre y anclajes en condiciones regulares medidor sigue funcionando correctamente desde que se cambió.

Aire acondicionado **no FUNCIONA** necesita reparación.

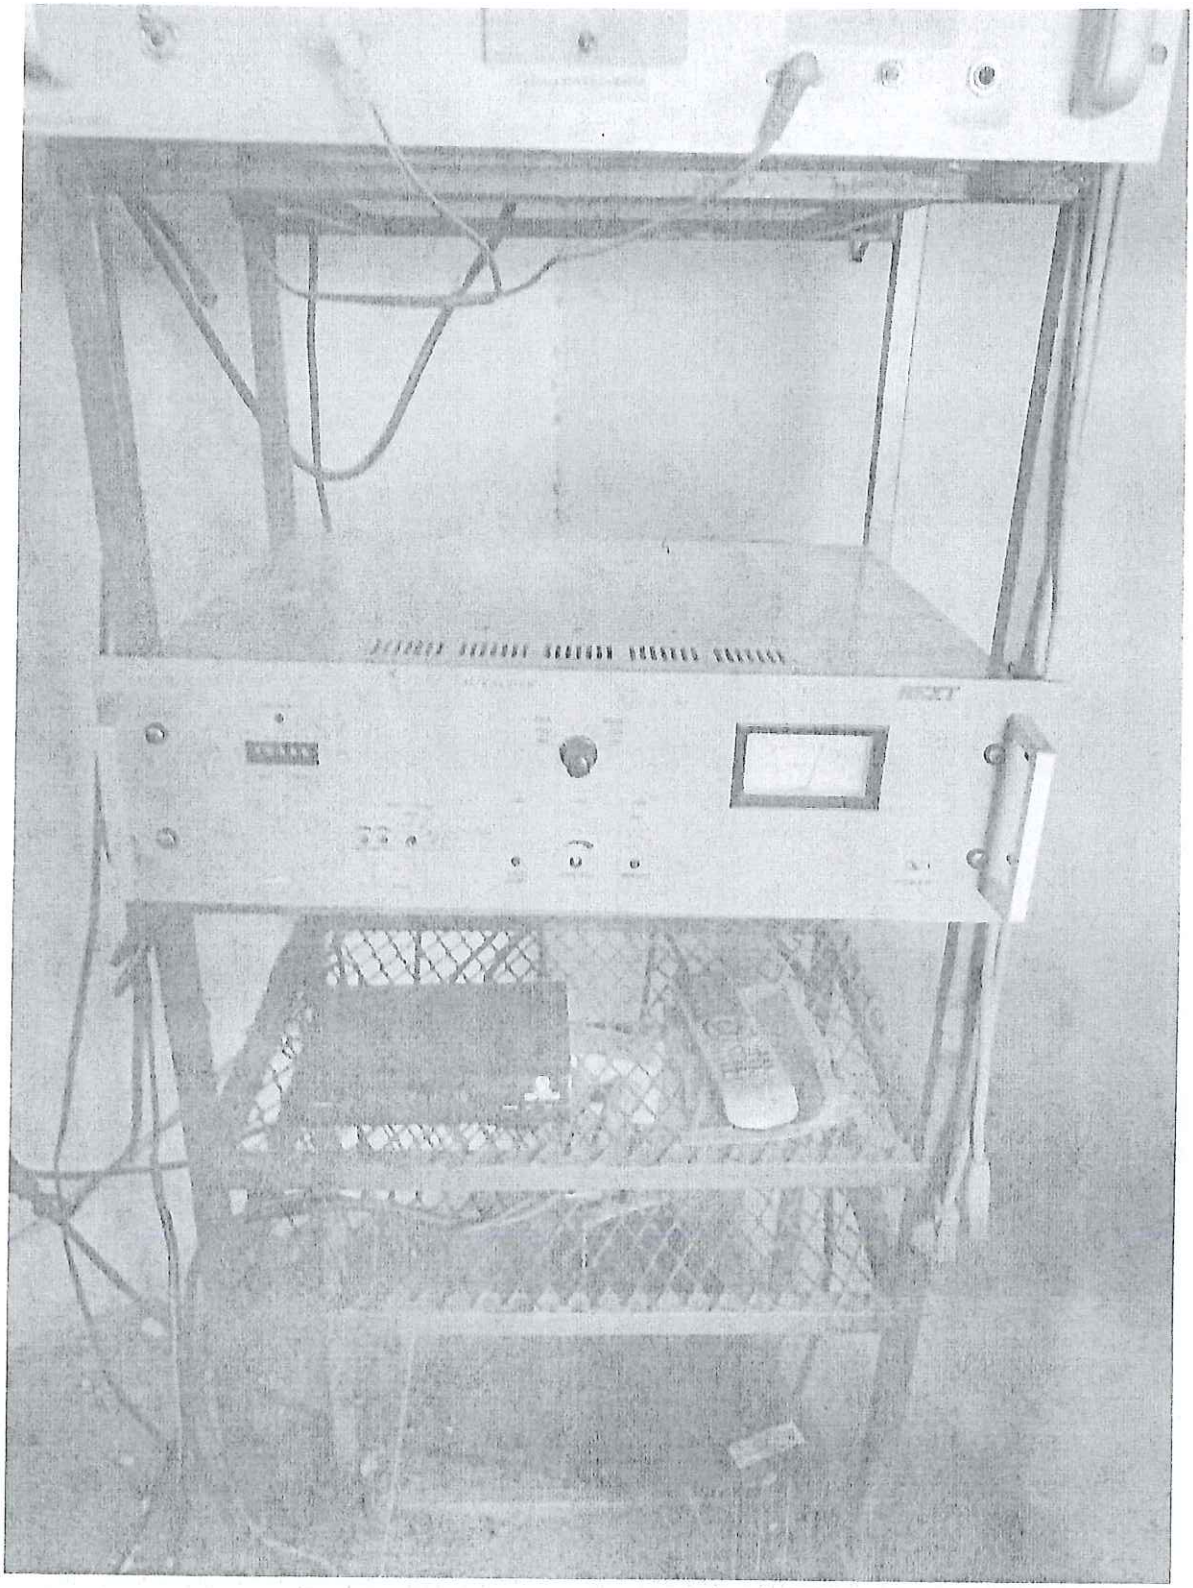
Conexiones en condiciones buenas.

Antena y Torre condiciones buenas.

Anclajes de antenas y tensores de torre en buen estado.
