RADIO SONORA
NUESTRA RADIO

Oficio de Comisión

FORMATO DE INSPECCION GENERAL EN SITIO

DATOS GENERALES: ALAMOS		
DD: 27	MM: AGOSTO	AA: 2026

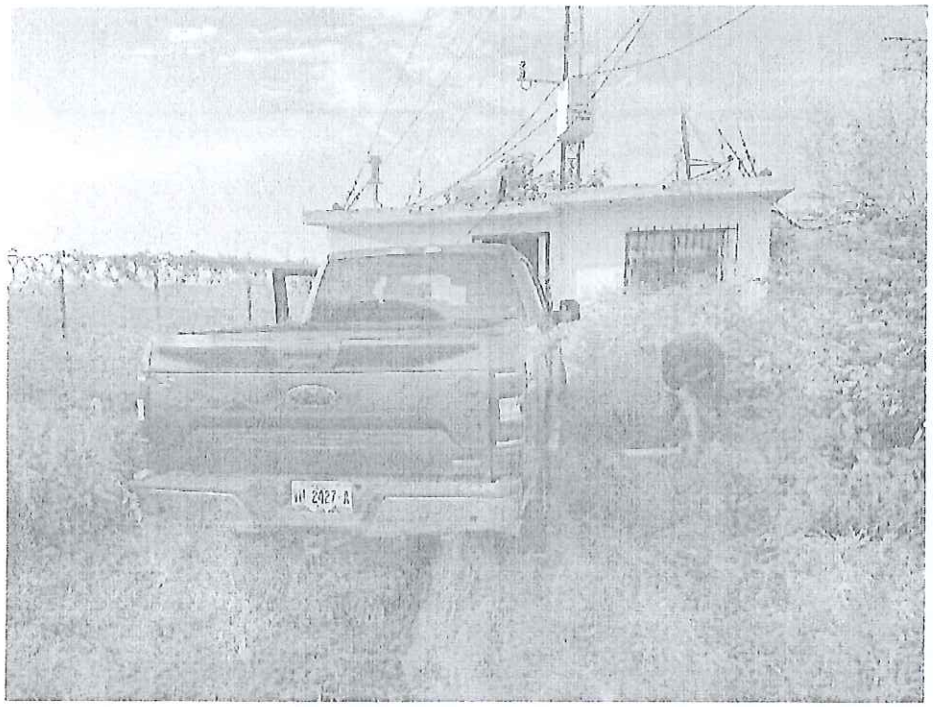
El equipo presenta una potencia de 141 watts

El reflejo del equipo es de 2 watts

Conexiones en condiciones regulares

Antena condiciones buenas

Torre condiciones regulares

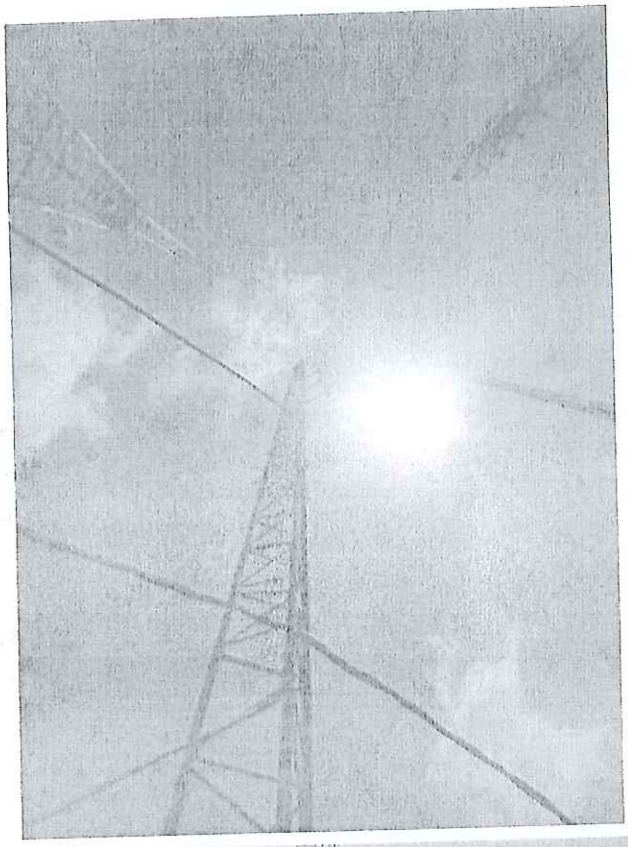
Revisión de las condiciones y necesidades de instalación del trasmisor que esta en proceso de adquisición.

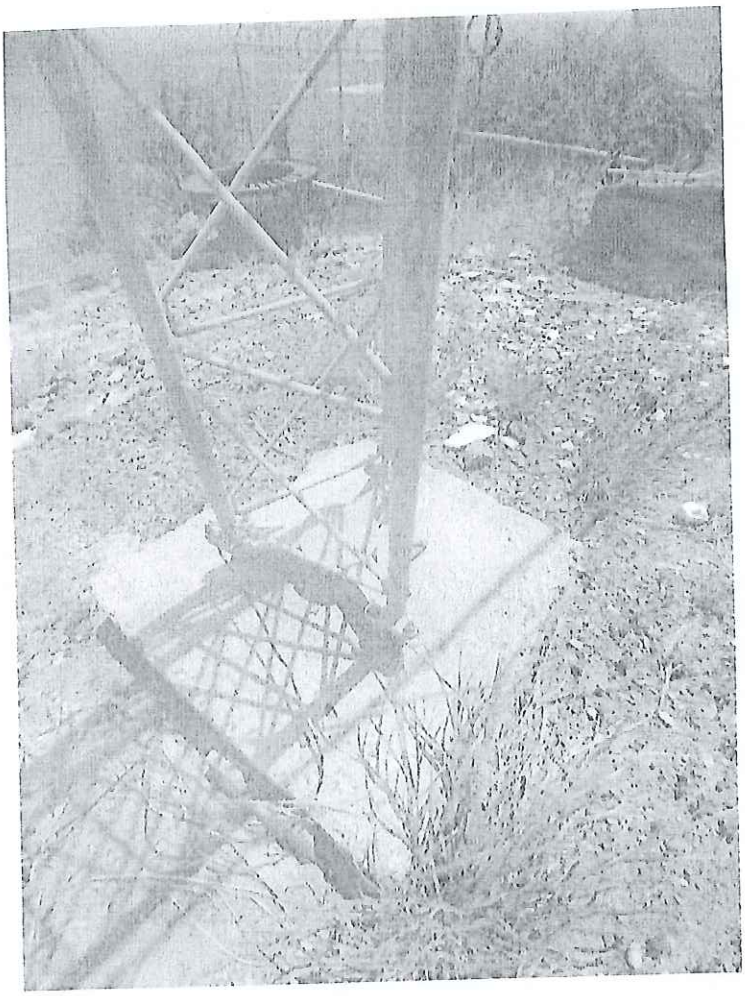
Identificación y validación de los adaptadores, conectores o accesorios necesarios para la correcta conexión del nuevo equipo.

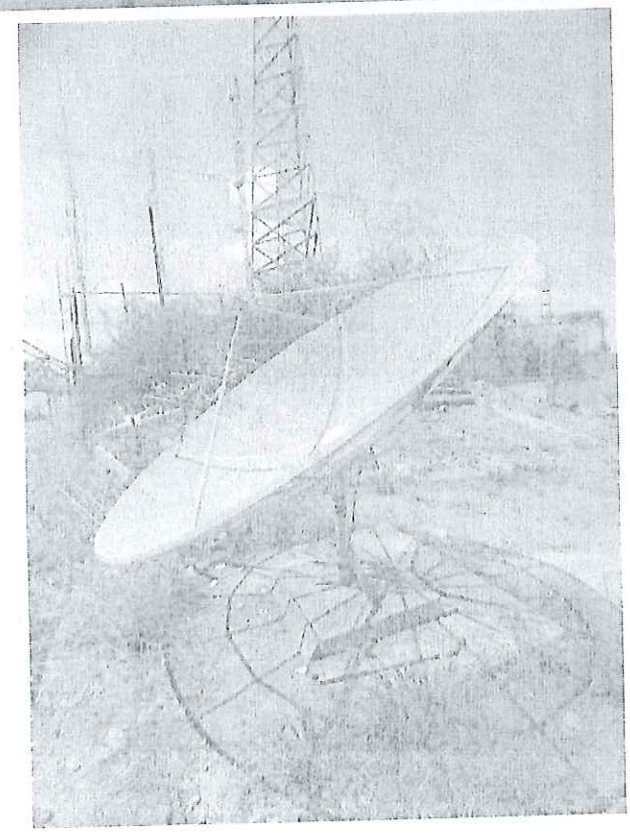
Inspección de las condiciones del área.

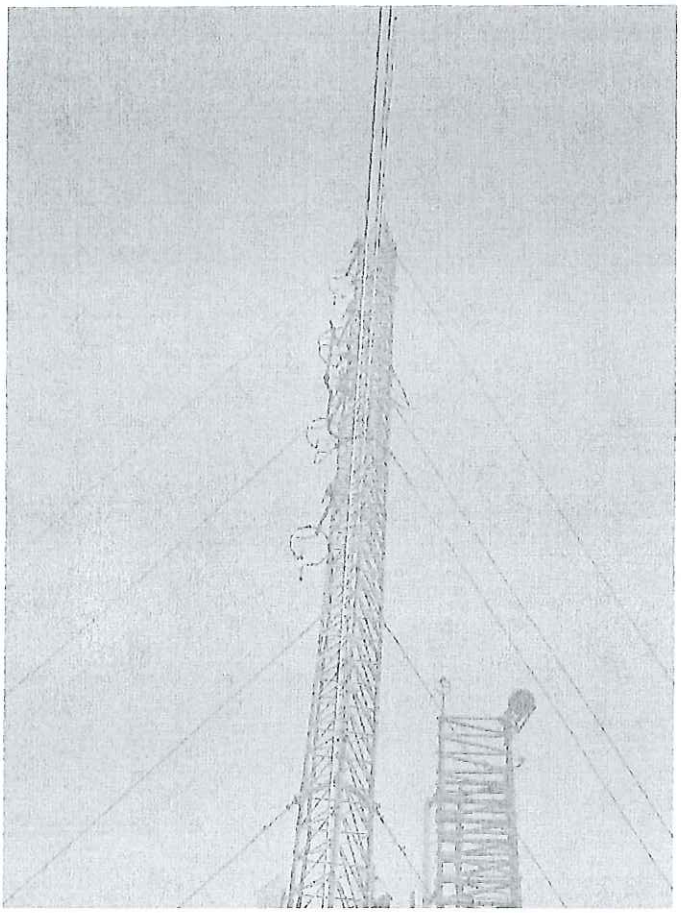
El equipo presenta una potencia de 315 watts.

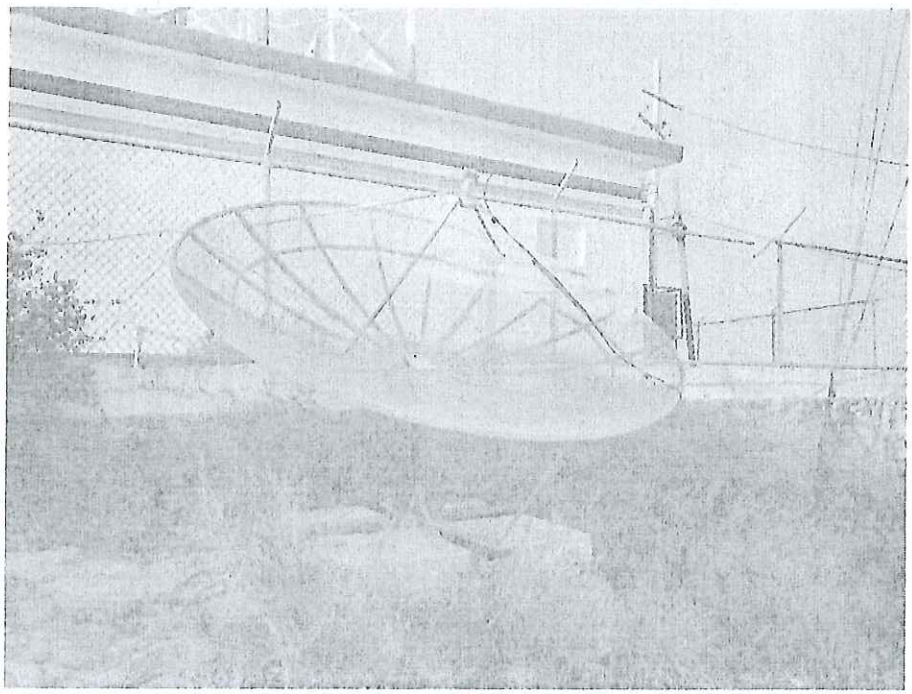
Presenta un reflejo de 17 watts no es posible subir a checar antena por mal estado de la torre

Conexiones en condiciones regulares Torre muy oxidada insegura para trabajar en ella.
