RADIO SONORA
NUESTRA RADIO

FORMATO DE INSPECCION GENERAL EN SITIO

DATOS GENERALES: IMURIS		
DD: 28	**MM: SEPTIEMBRE**	**AA: 2026**

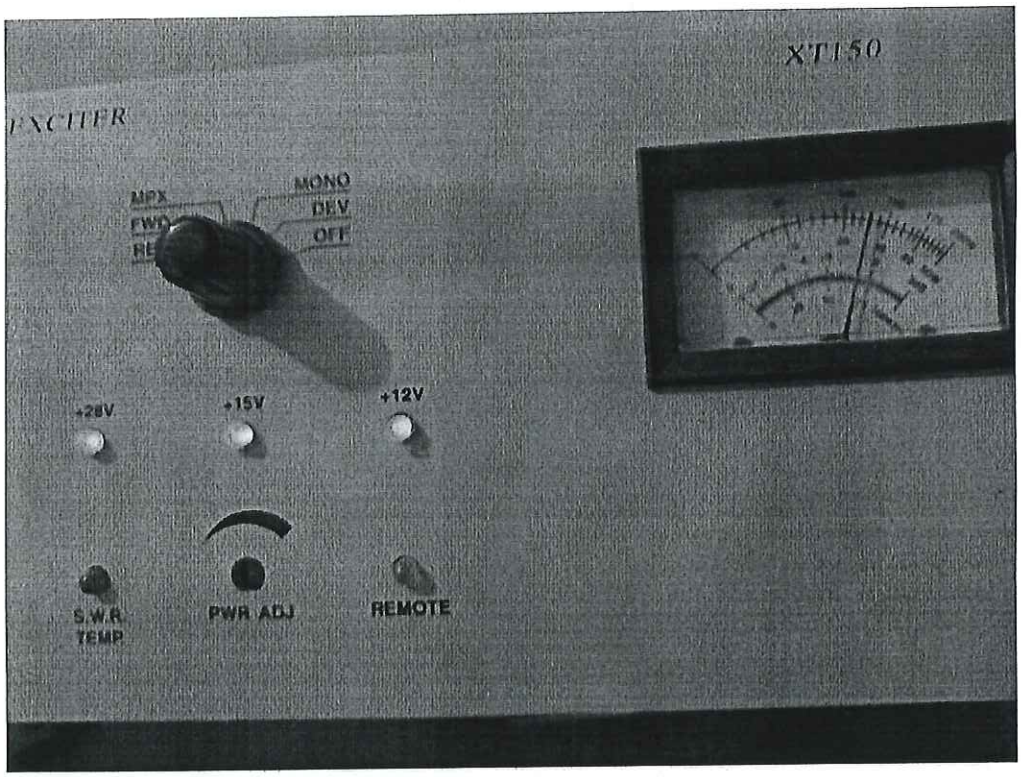
Estábamos fuera del aire, Transmisor estaba trabajando correctamente solo que no modulaba teníamos problema con la señal del satélite.

Inspección de cableado y señal de audio se revisó coplee Inb-sitio coaxial se desconecto y se le dio servicio por que presentaba humedad reiniciamos equipo quedando al aire y resolviendo la problemática se selló bien la conexión.

El equipo presenta una potencia de 130 watts

El reflejo del equipo es de 2 watts

Conexiones en condiciones regulares

Antena condiciones regulares

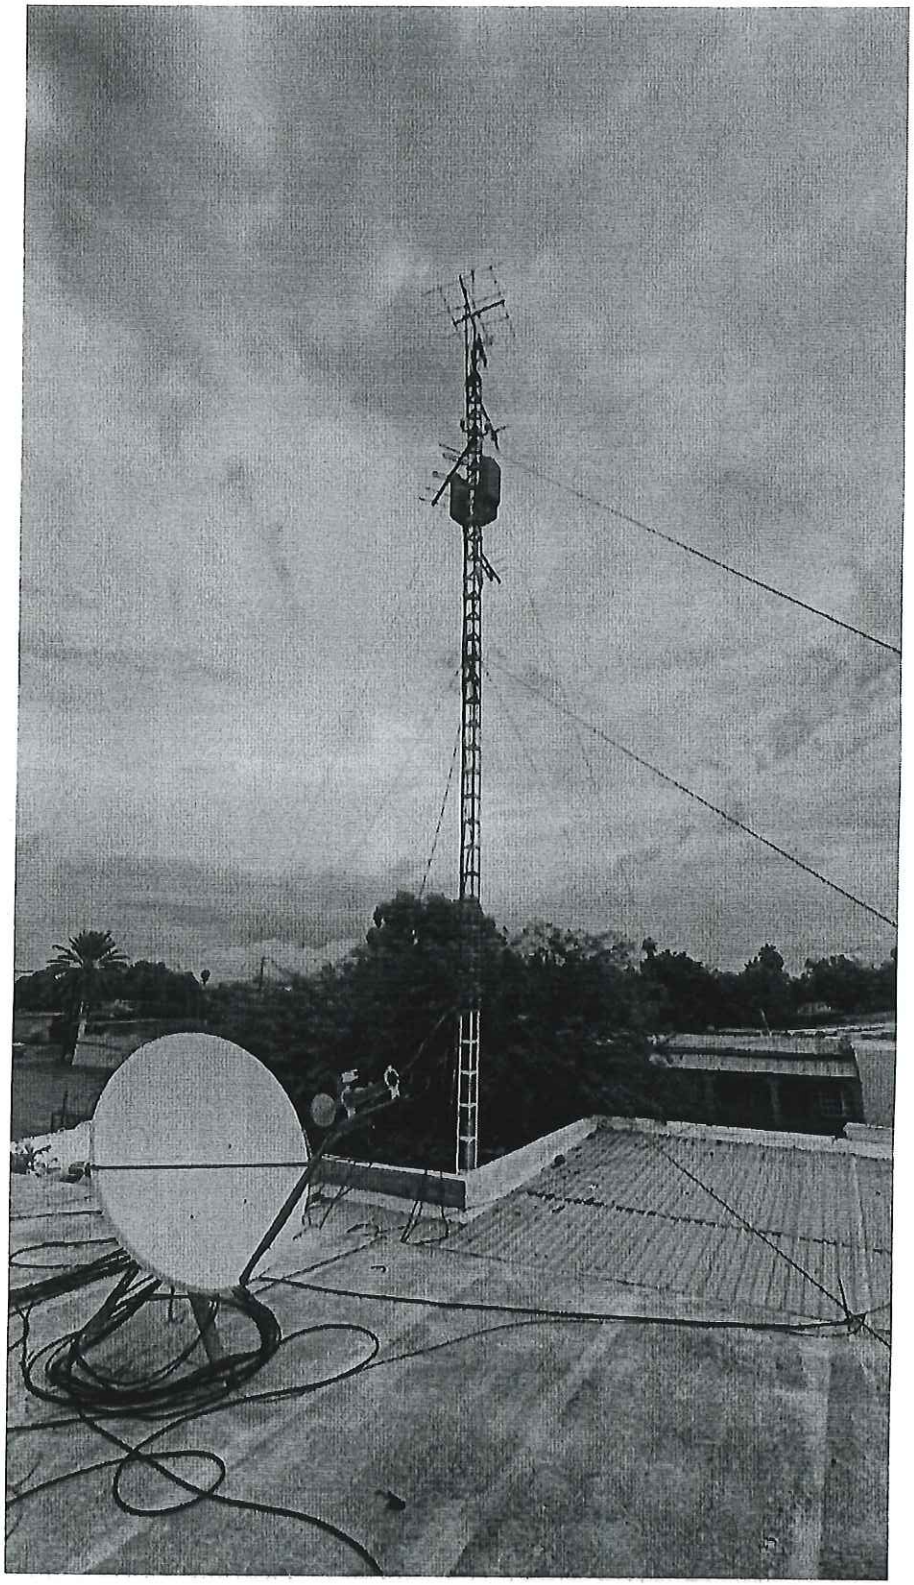
Al aire potencia 20 con un reflejo de 1.

Conexiones en condiciones buenas.

Antena condiciones buenas.

Torre condiciones buenas.

Parábola funcional pero muy vieja.

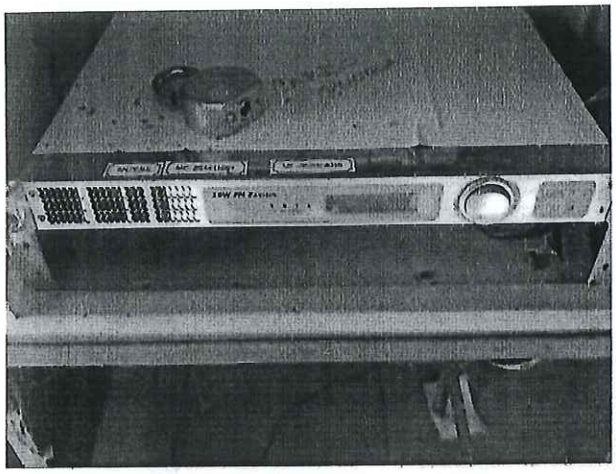
Fuera del aire, el equipo transmisor ez30 se encontraba trabajando correctamente no nos llegaba la señal que nos manda el tunner de TELEMAX por lo cual no mandaba señal al Aire.

Aire trabajando correctamente, conexiones en condiciones regulares el equipo presenta poco reflejo.

El equipo quedo funcionando a 19.8 W Potencia y 0W Reflejo, se bajó poco la Potencia para bajar Reflejo a cero.

Conexiones, torre, anclaje, antena en condiciones regulares.

Revisión de alimentador de TELEMAX se estuvo moviendo a la configuración hasta que lo hicimos funcionar restableciendo así la señal que llega al decodificador quedando al Aire.

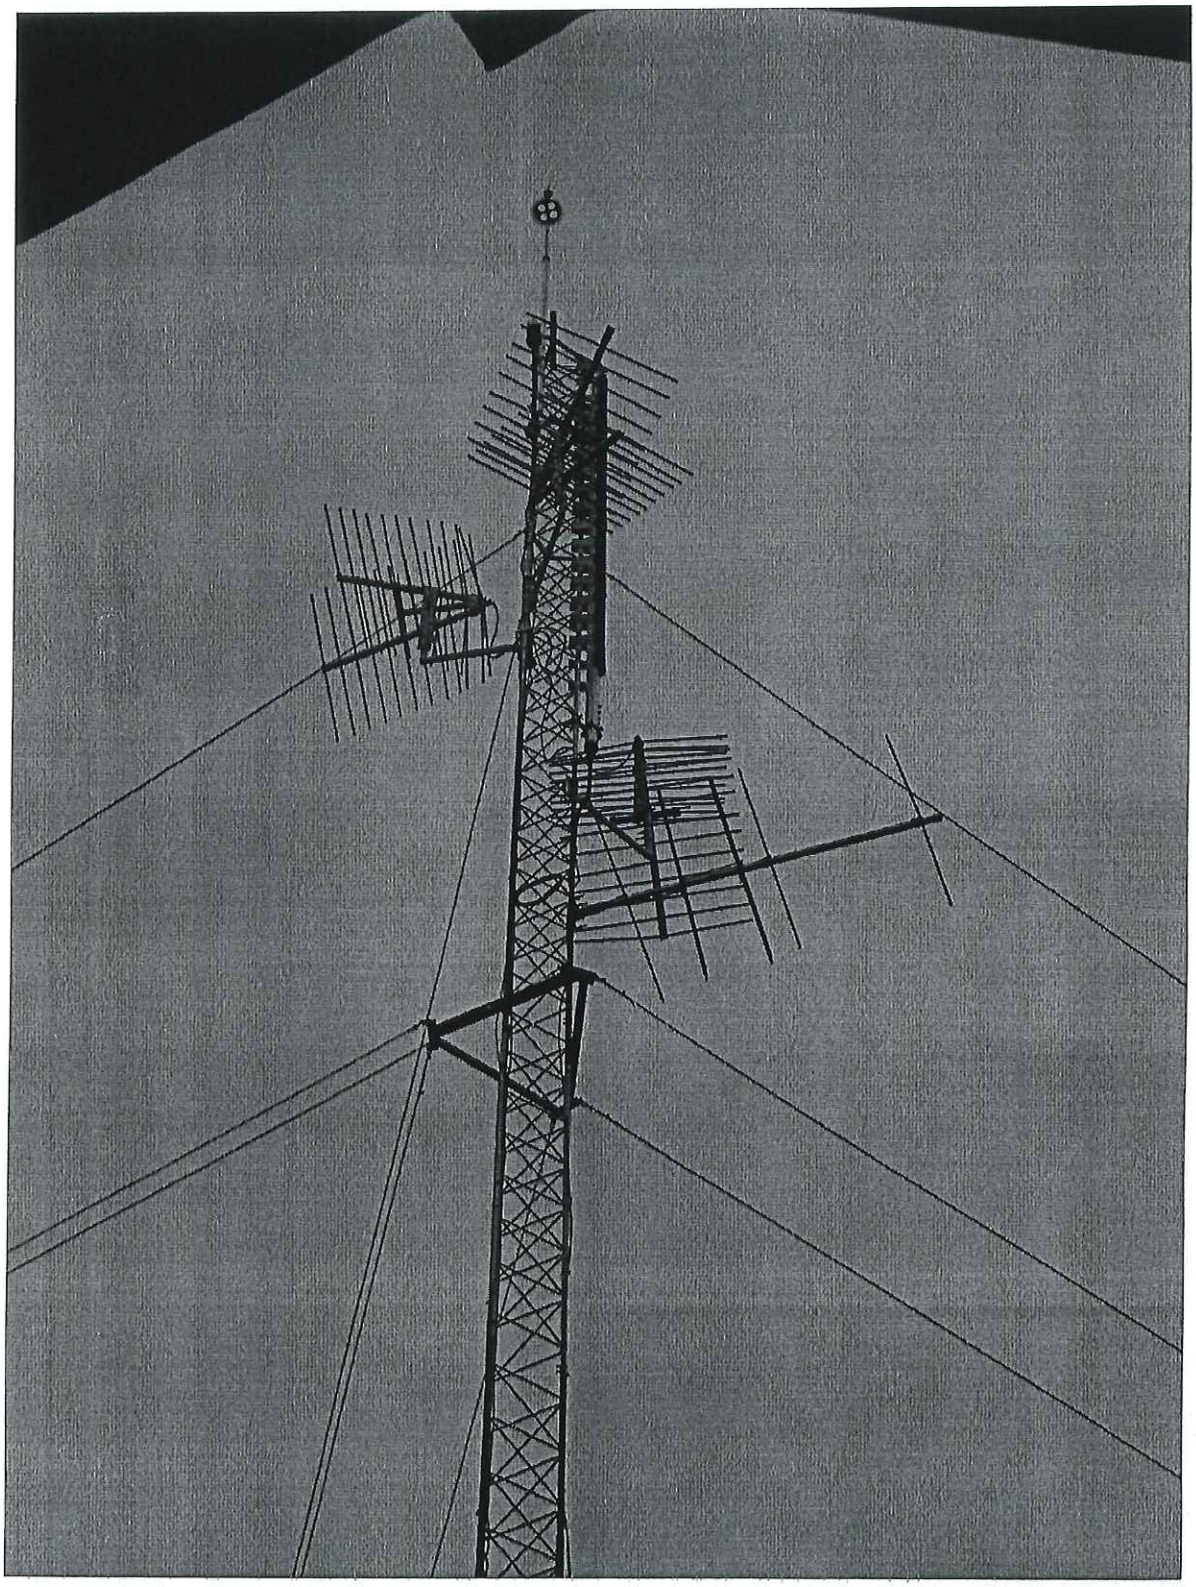
El equipo presenta una potencia de 110 watts

El reflejo del equipo es de 50 watts

Conexiones en condiciones buenas

Antena condiciones malas

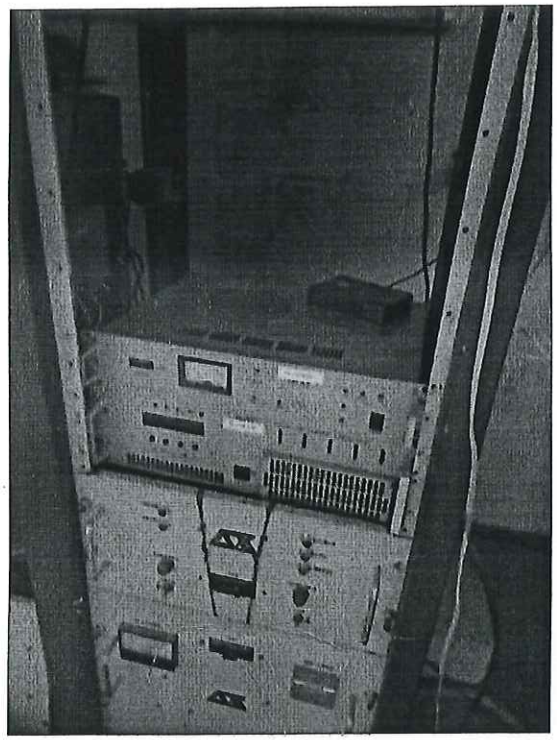
Aire acondicionado no hela trae falla torre, tensores, anclajes y antena condiciones regulares.

Cableado, conexiones de audio y RF en buenas condiciones

Fuera del aire

Se hizo una revisión a los equipos, conectores, debido a las lluvias se revisaron los conectores que van al equipo LNB, se reviso el equipo LNB el cual ya no presentaba la cinta con la que sella herméticamente lo cual hizo que le entrara humedad haciendo así que el equipo dejara de funcionar. Se quito, se le hizo un servicio al filtro y al LNB se trato de hacer funcionar direccionándola, pero nunca nos dio calidad en señal, se trajo al taller porque no sirvió, se tratará de reparar o hacer mas pruebas de funcionamiento quedando fuera del aire.

Fuera del aire por falla en el equipó LNB receptor de la señal satelital.
