**PLAN DE MANTENIMIENTO:** Visita a las localidades de Imuris, Cananea y Agua Prieta, ya que dichas repetidoras se han reportado con irregularidades en la señal de transmisión y/o salidas del aire.

**RADIO SONORA**

**FORMATO DE INSPECCION GENERAL EN SITIO**

| DATOS GENERALES: IMURIS | | |

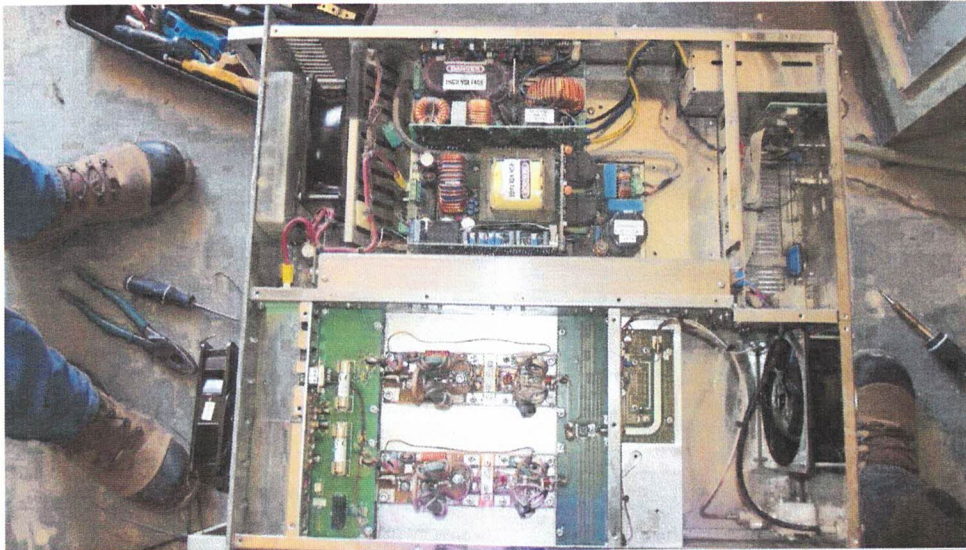
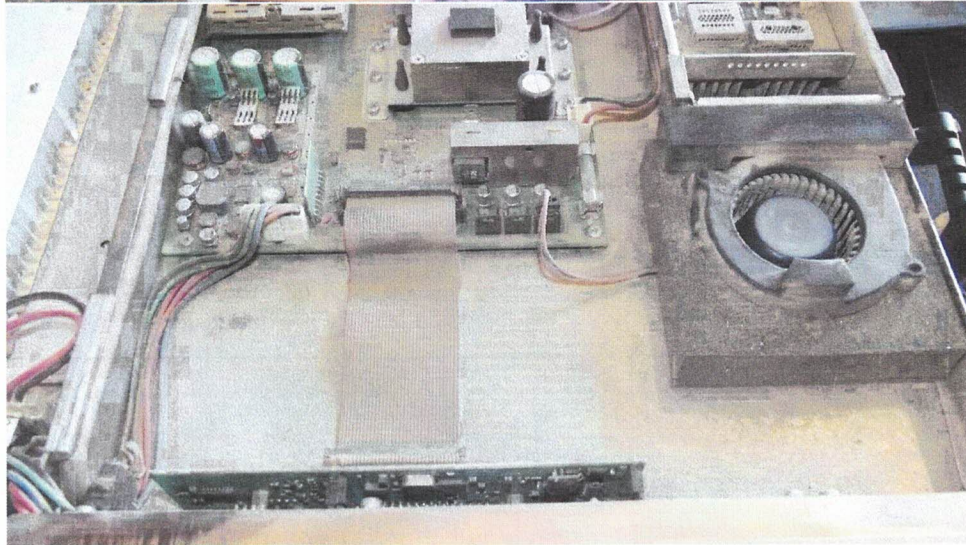
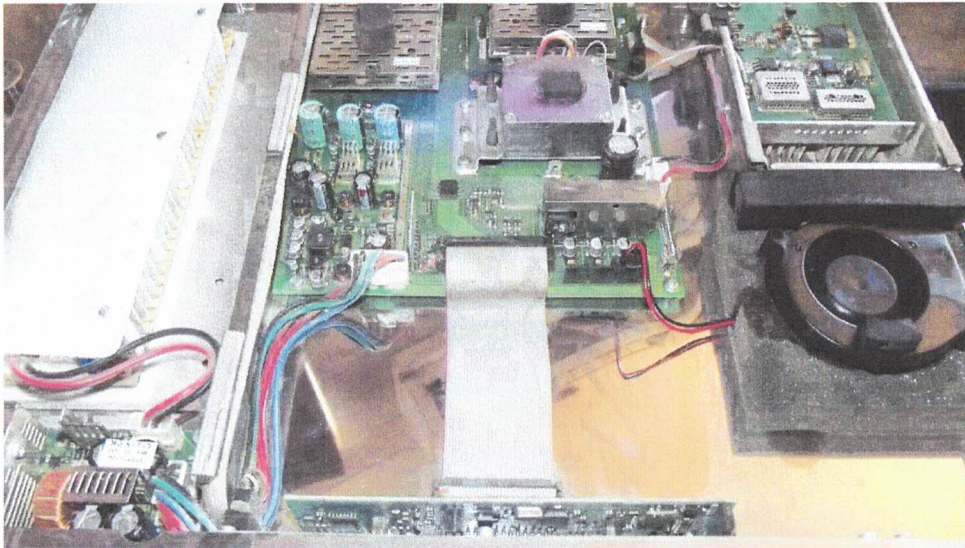
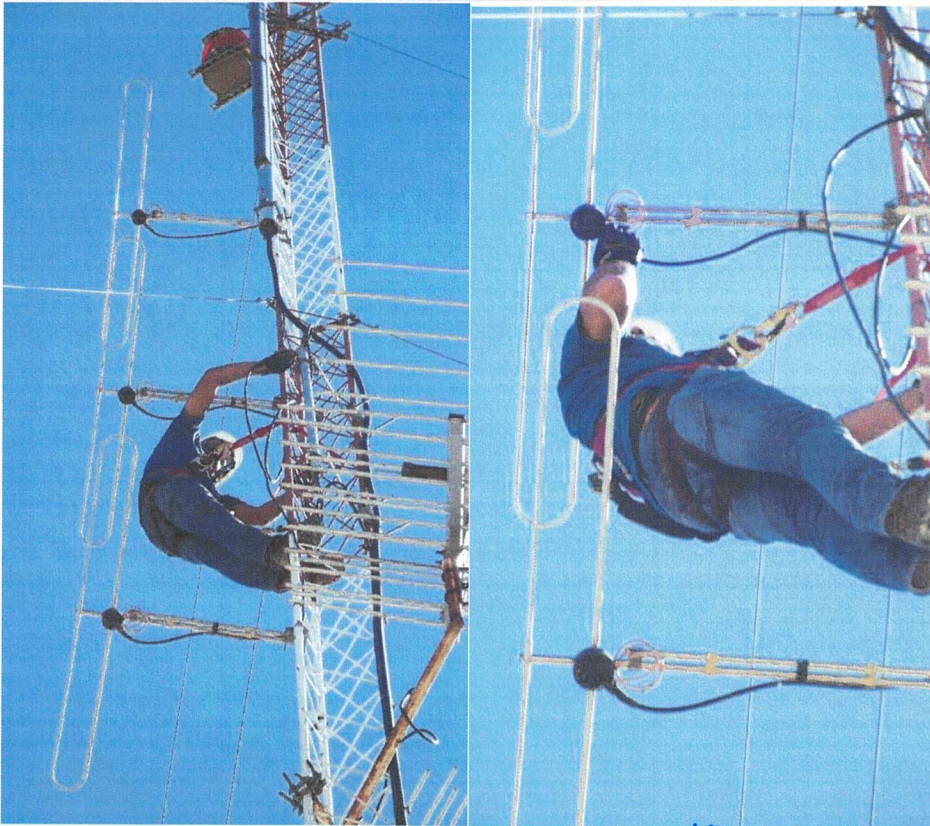
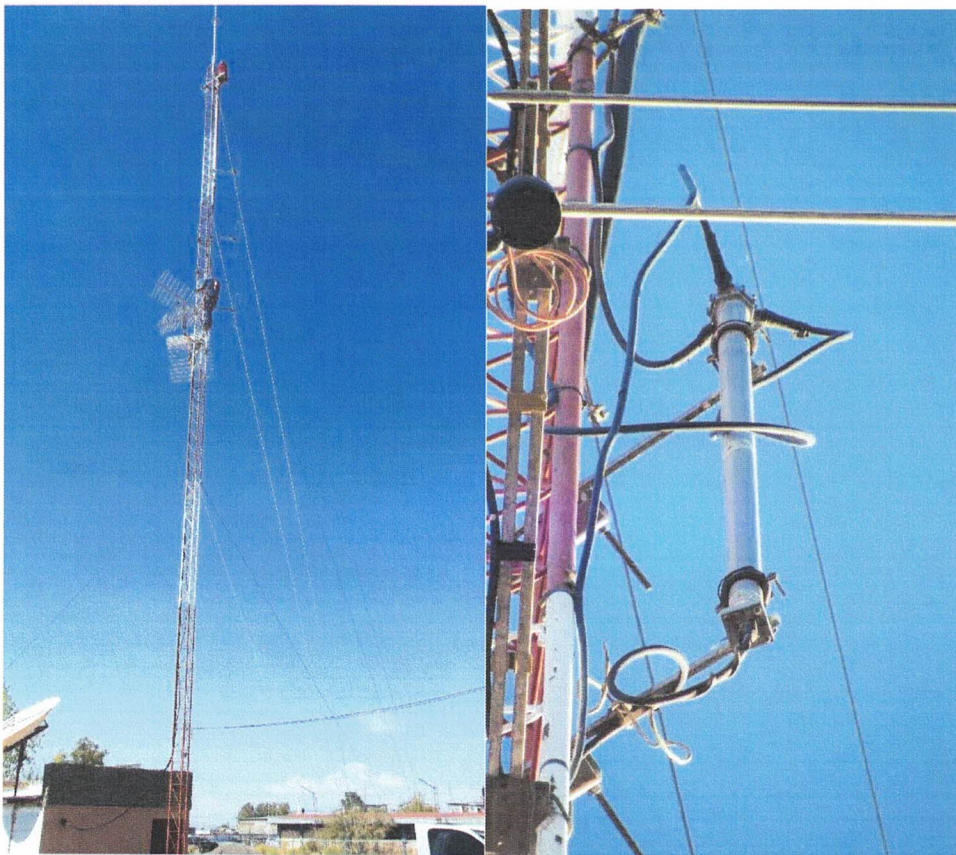
El equipo transmisor se encontró apagado

El equipo de excitador se encontró encendido y con calentamiento excesivo

Aire acondicionado sin funcionar

Torre se encuentra en condiciones regulares

El equipo se dejo apagado por la falla del excitador

Se retiro candado viejo y se instaló uno nuevo

Cambios de conectores en las antenas y limpieza a divisor de potencia

Revisión de retenidas de la torre para realizar los trabajos necesarios en alturas

Servicio preventivo a equipos
