## Oficio de Comisión

Visita de trabajo para atender la repetidora de Caborca, San Luis Rio Colorado y Puerto Peñasco, para dar servicio preventivo y correctivo a los equipos.

#### FORMATO DE INSPECCION GENERAL EN SITIO

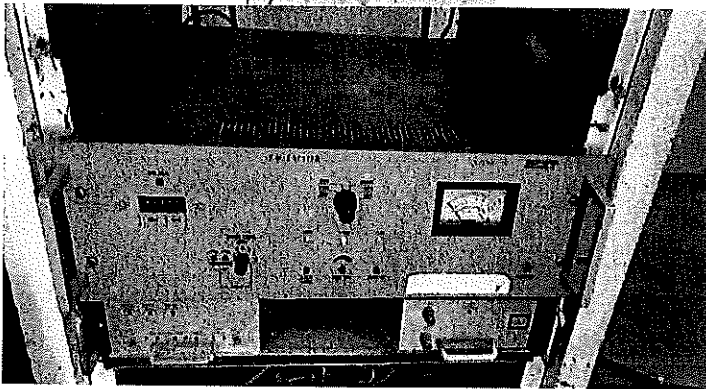
Revisión del equipo transmisor por mal funcionamiento se le hizo una reparación para seguir funcionando, quedando pendiente cambio del medidor analógico y cambio de fuente o remplazar un capacitor de 1000mf 50v para próximo viaje.

CAPACITOR DAÑADO
