Oficio de Comisión

Objetivo o Propósito de la comisión:
Realizar un viaje en el cual se visitará los municipios de Yecora y Sahuaripa para realizar instalación de equipo y servicio preventivo.

FORMATO DE INSPECCION GENERAL EN SITIO

DATOS GENERALES: Sahuaripa, Sonora		
DD: 02	MM: SEPTIEMBRE	AA: 2026

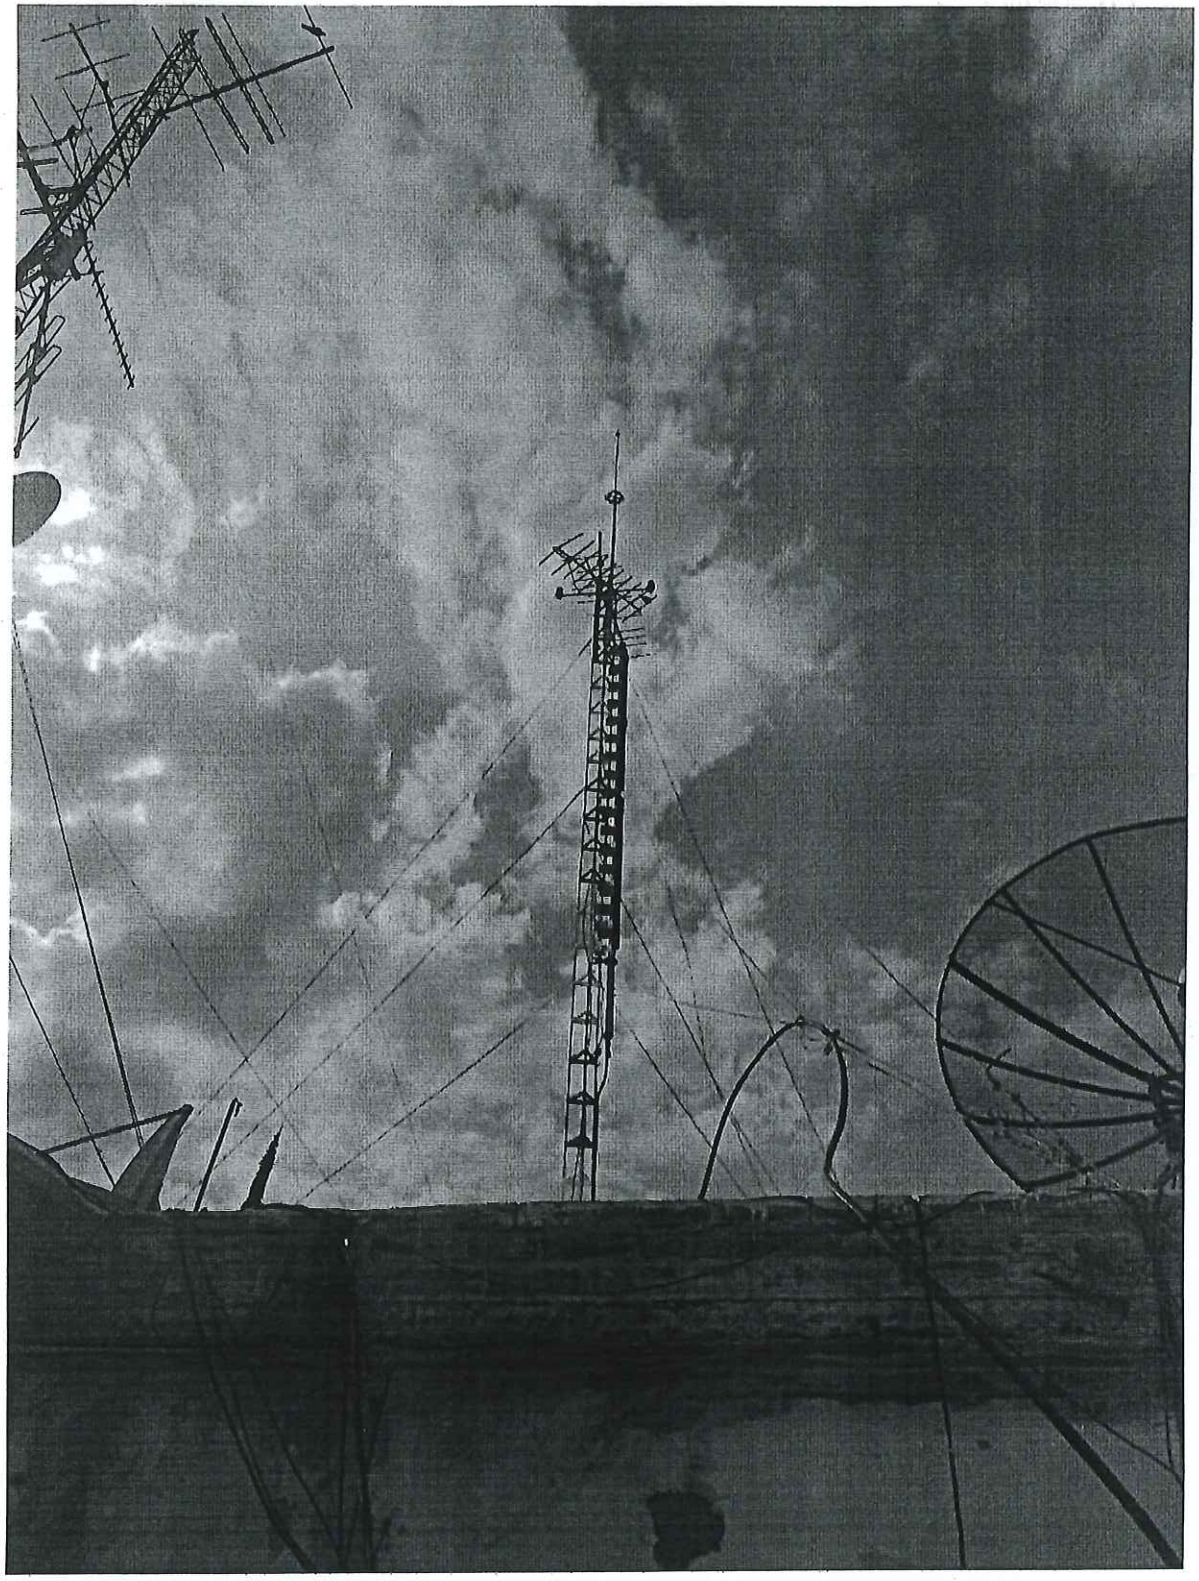
Conexiones en condiciones regulares.

Antena condiciones buenas.

Torre condiciones buenas.

Se cambio un conector XLR macho a la entrada MPX del Transmisor.
