**RADIO SONORA**  
**Oficio de Comisión**

Visita de trabajo para atender a las repetidoras de Santa Ana, Imuris y Magdalena, con el fin de realizar los trabajos correspondientes de mantenimiento preventivo.

**FORMATO DE INSPECCION GENERAL EN SITIO**

DATOS GENERALES: SANTA ANA

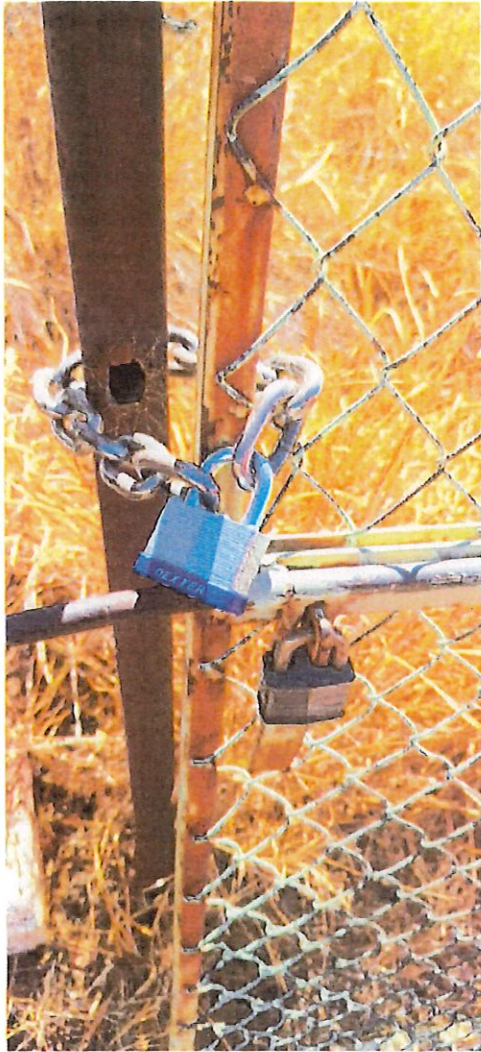
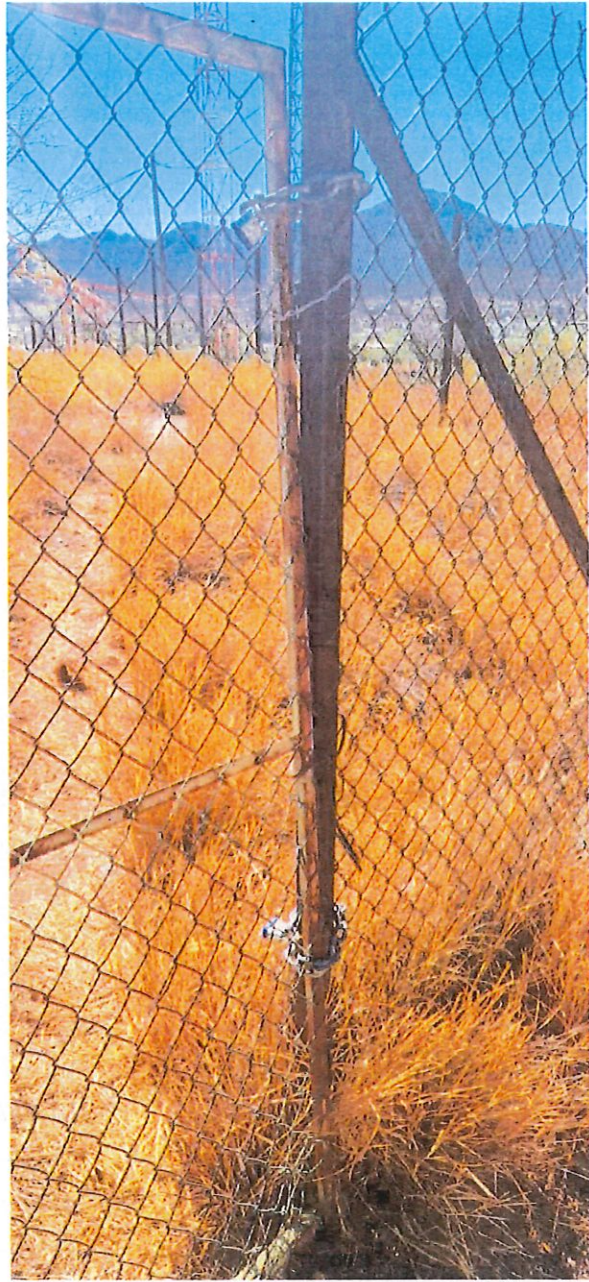
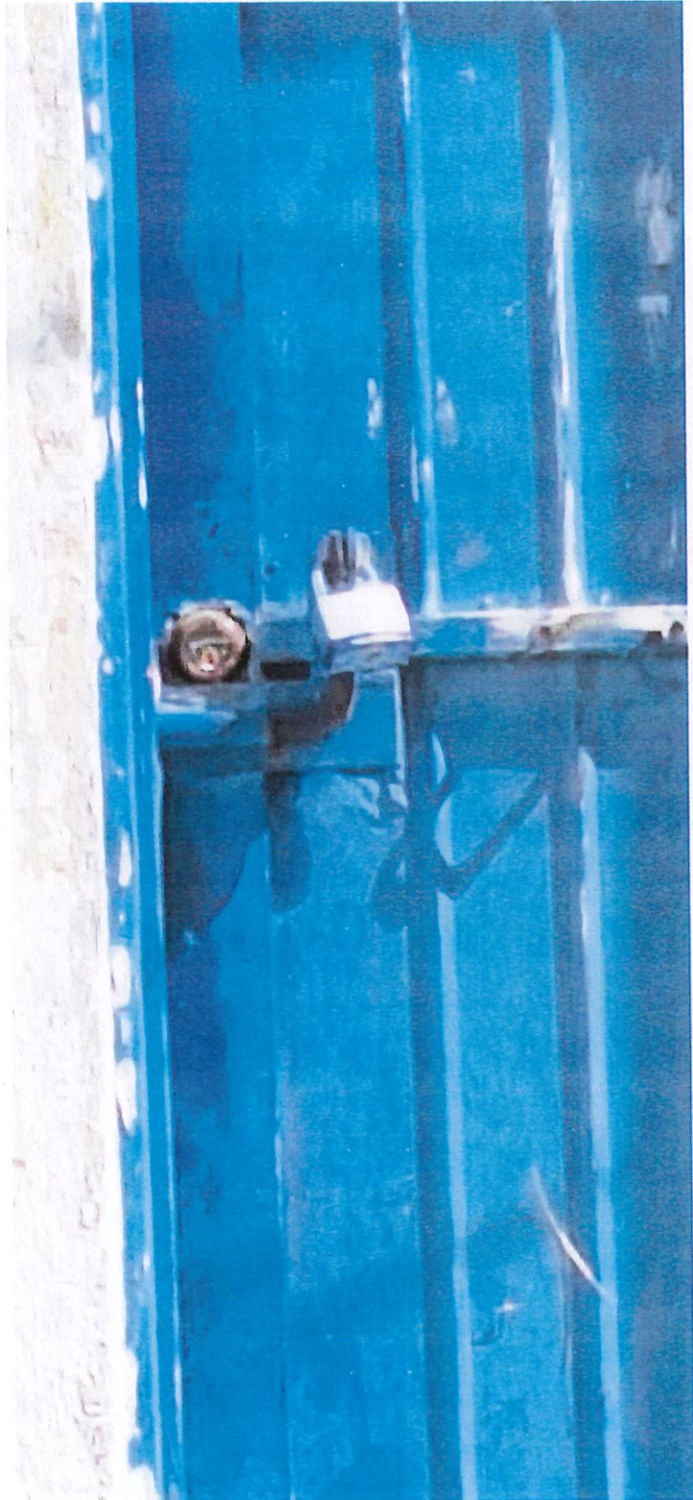
DATOS GENERALES: MAGDALENA

En el sitio nos encontramos con candados nuevos instalados en cerco perimetral, así como en la puerta de acceso, imposibilitando el acceso.

Se realizo el monitoreo de señal al aire.

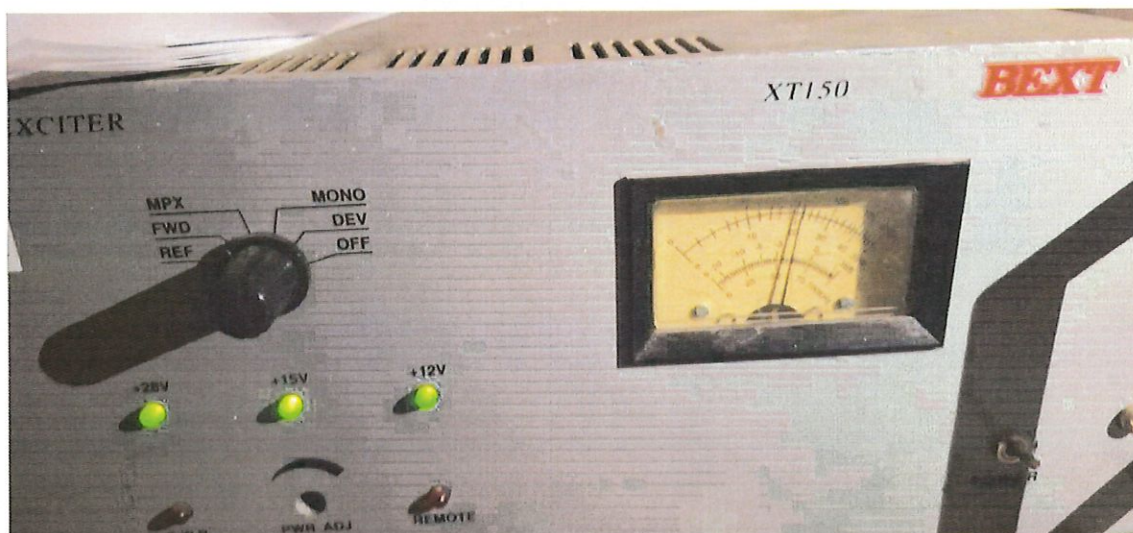
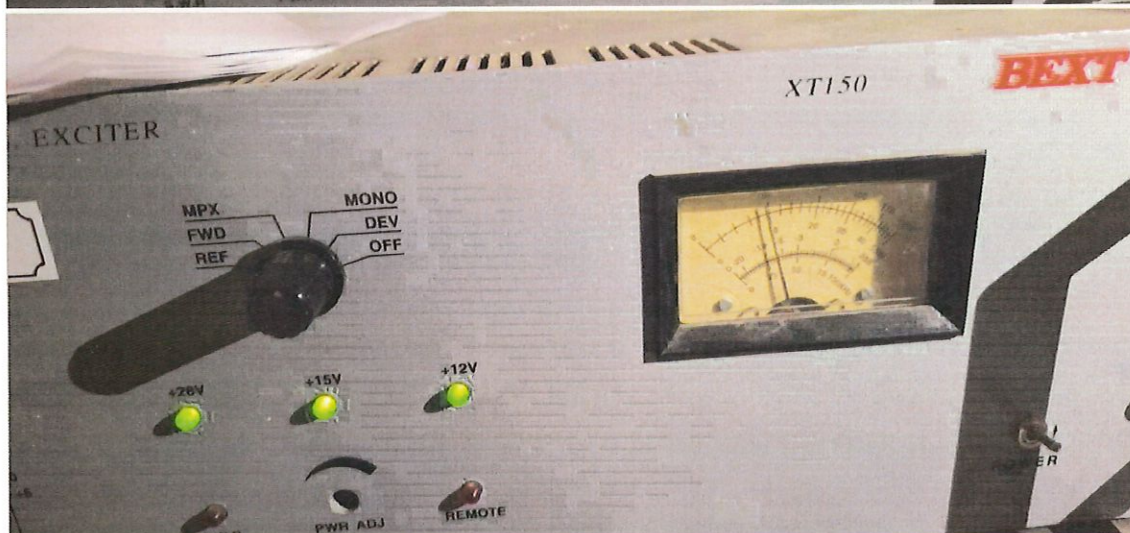
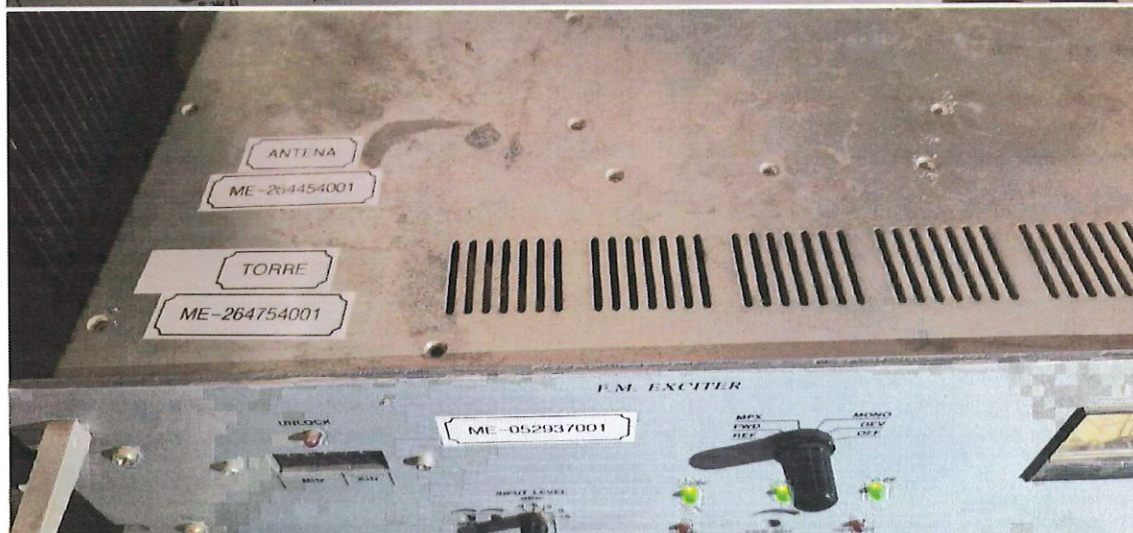
El equipo se encontró con alto reflejo debido a la antena

Torre se encuentra en condiciones regulares, así como los tirantes

El equipo presenta una potencia de 110 watts

El reflejo del equipo es de 50 watts

Conexiones en condiciones buenas

Antena condiciones malas

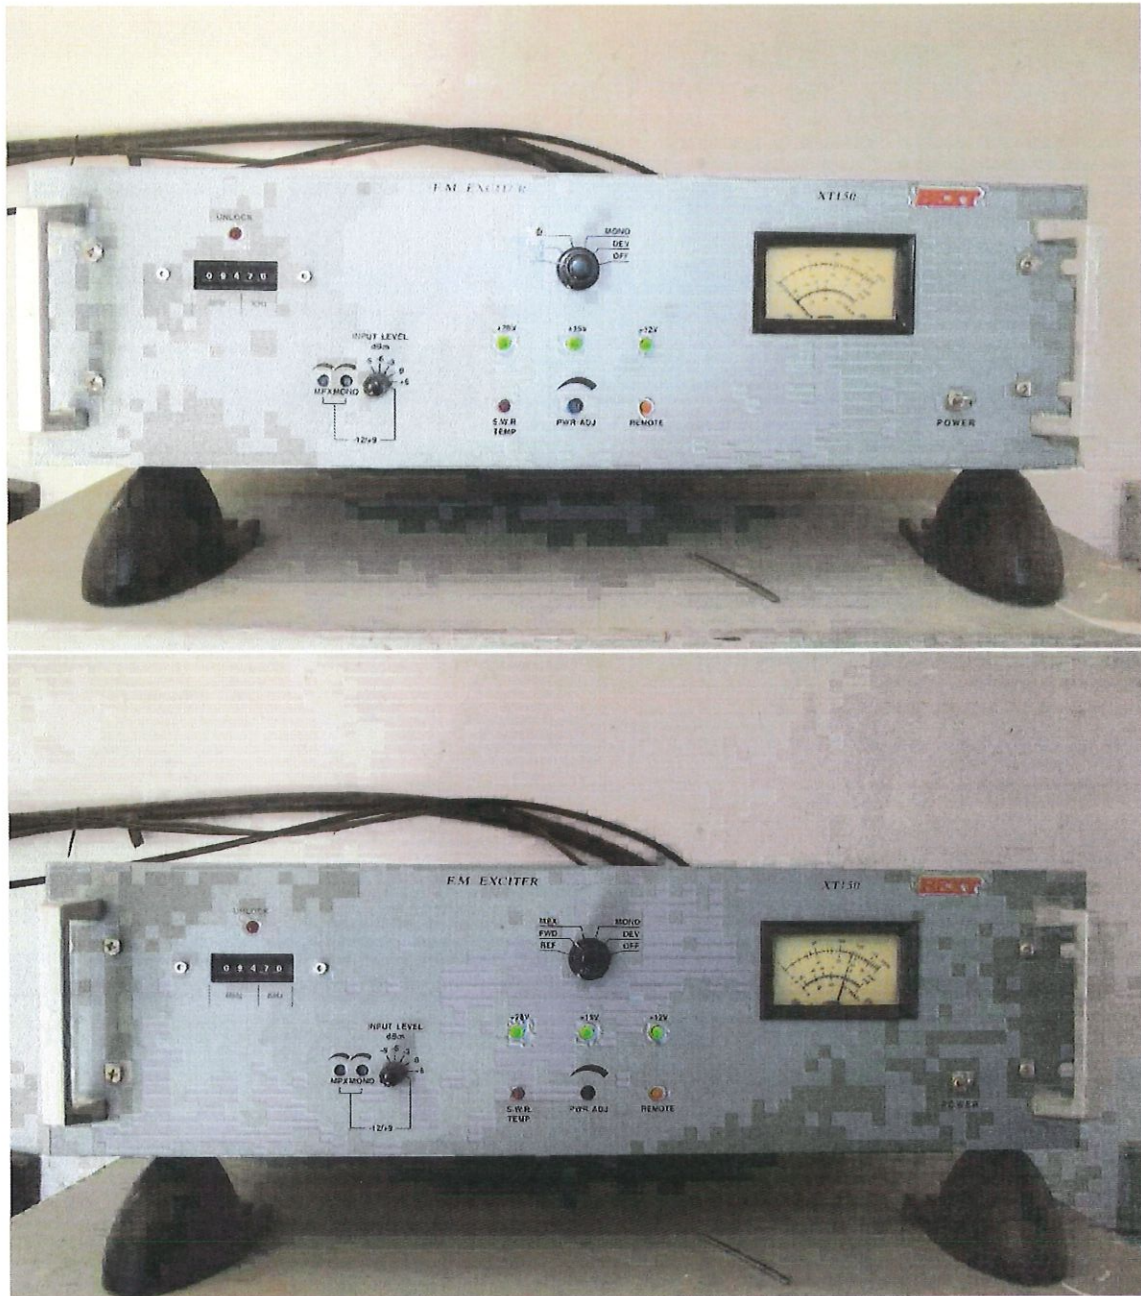
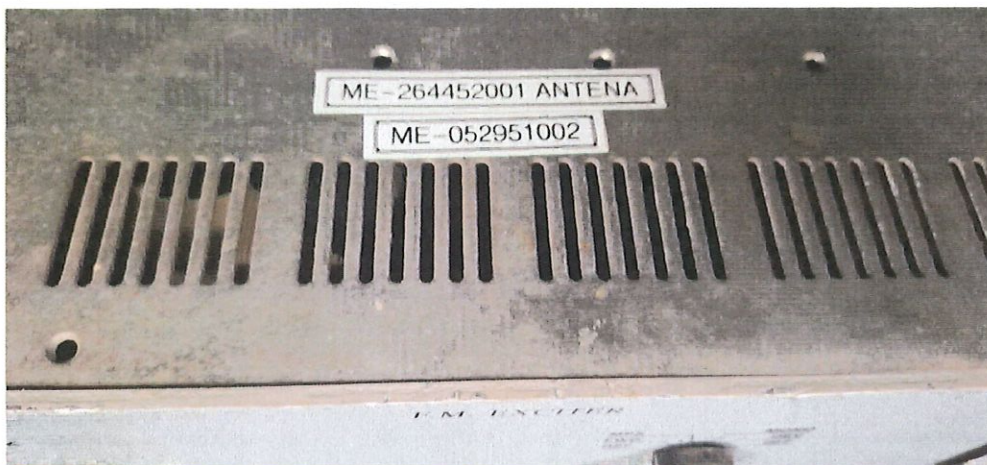
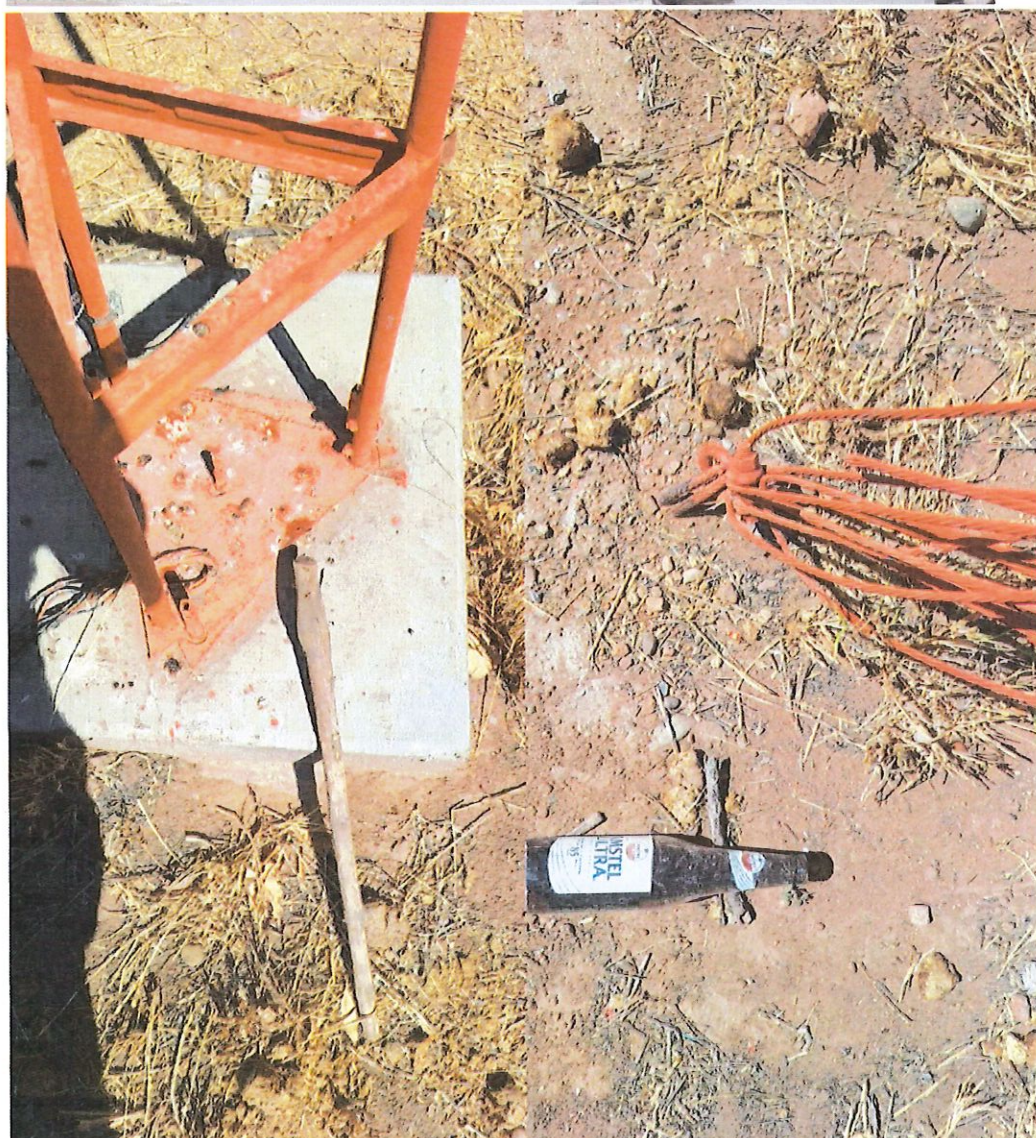
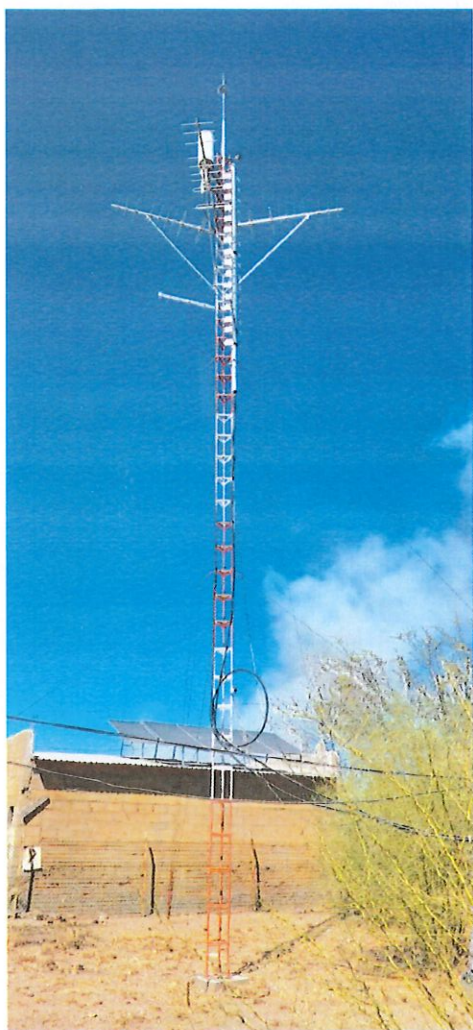
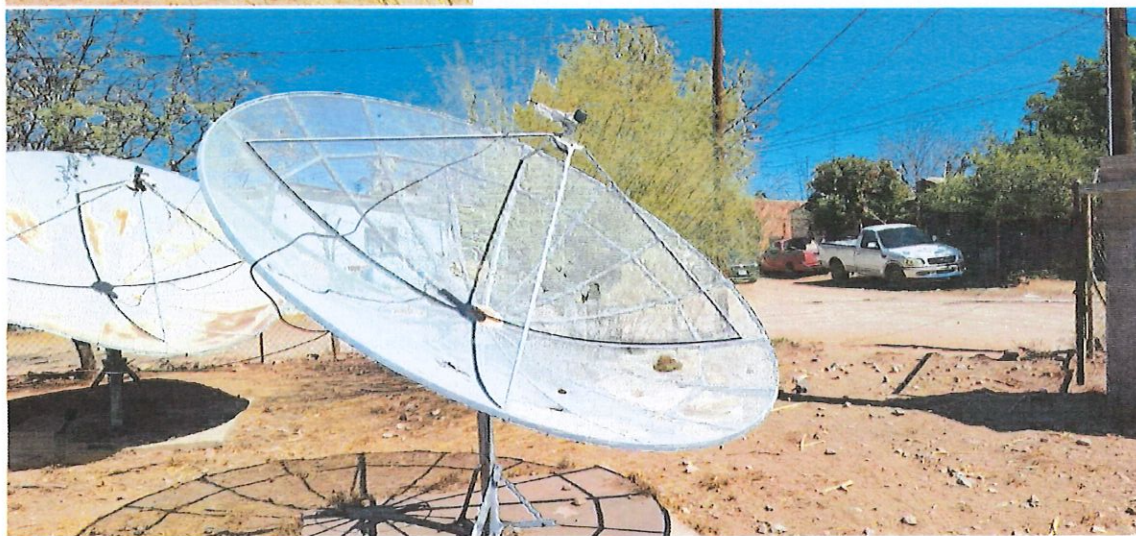
**DATOS GENERALES: IMURIS**

El equipo se encontrada transmitiendo

Aire acondicionado funcionando de forma optima

Torre necesita servicio a tirantes

El equipo presenta una potencia de 140 watts

El reflejo del equipo es de 5 watts

Conexiones en condiciones regulares

Antena condiciones regulares
