**RADIO SONORA**  
**Oficio de Comisión**

## RADIO SONORA

#### FORMATO DE INSPECCION GENERAL EN SITIO

##### DATOS GENERALES: CABORCA

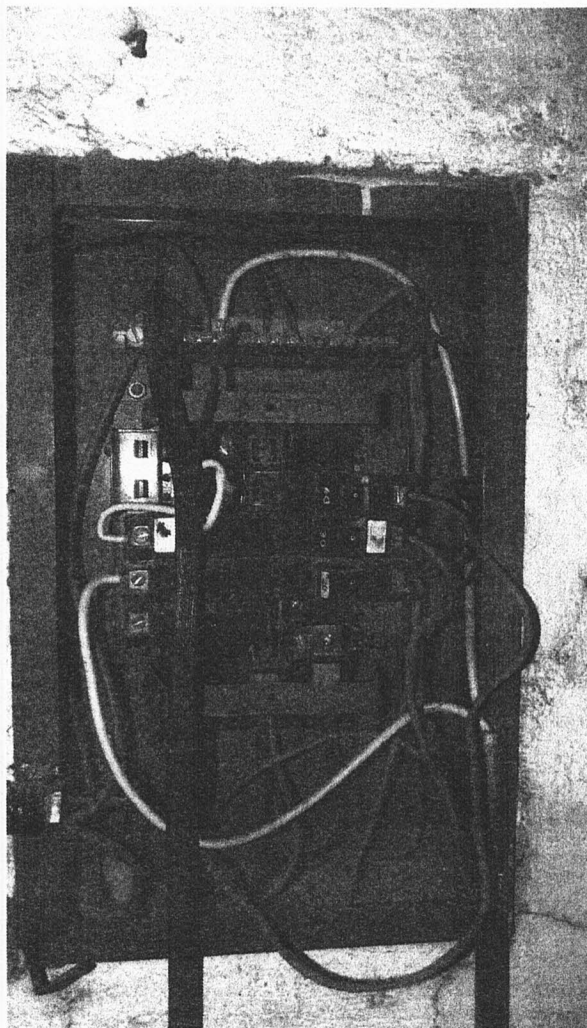
Conexiones en condiciones buenas
